Fastighetsuppgifter

Madäng 19:1

Baltak Korsbacken

**Besiktningssuppgifter**

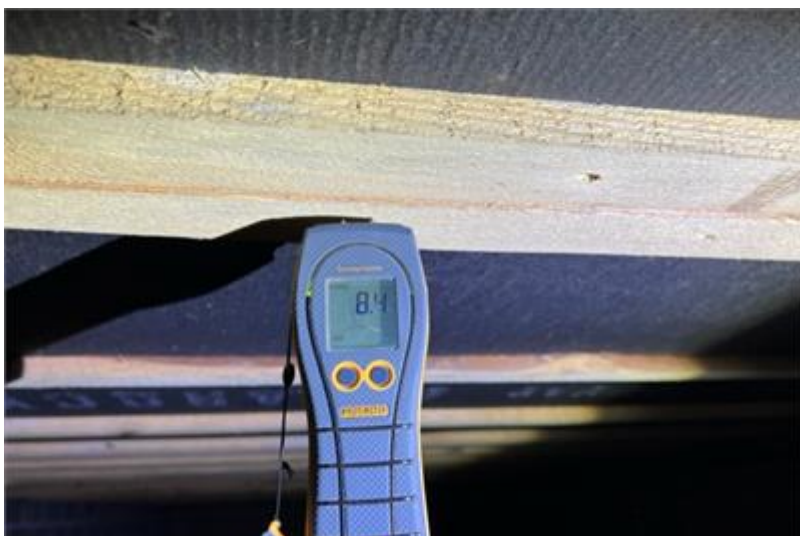
Bilaga 1

Fuktkvoten i bjälklagets undersida uppmättes till under 10 %.

Under delar av plasten som är placerad på markytan förekommer organiskt material och mikrobiell påväxt.

Avloppsrör är lokalt bristfälligt upphängt vilket bör åtgärdas.

Markytan bör städas av från allt organiskt material. Notera att stickprovsmässig undersökning är utförd samt att mätvärden normalt sett kan variera över årtiderna varför dessa i sig inte kan beskriva omfattningen av, eller utesluta, en fuktproblematik. För att säkert fastställa konstruktionens kondition och fuktstatus måste en mer omfattande undersökning utföras.

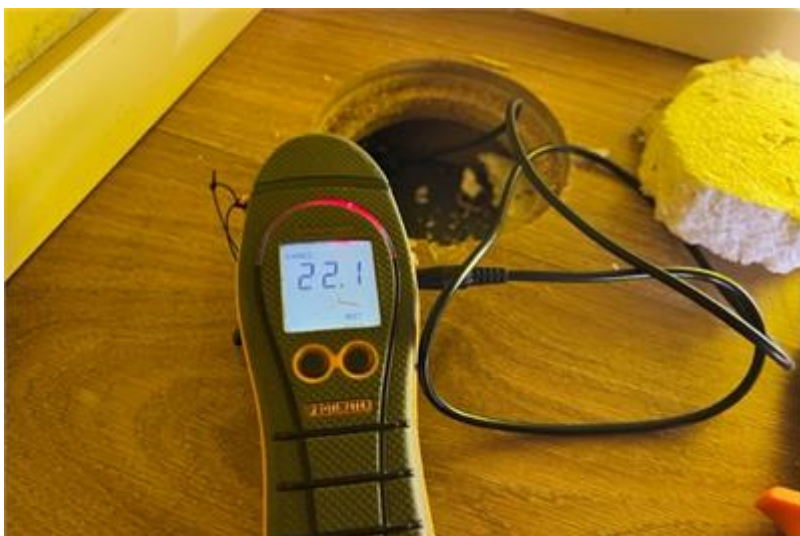
Bilaga 2

Vid kontroll av det uppreglade golvet i klädkammare uppmättes fuktkvoten till 22% i golvregeln. Fuktkvoten i innerväggsyllen i pannrummet uppmättes till 15%. Det kritiska gränsvärdet för mikrobiell tillväxt brukar anges till ca 15-17% fuktkvot (FK).

Resultatet av mätningen visar att åtgärdsbehov föreligger. För att exakt fastställa vilka åtgärder som bör vidtagas krävs en mer omfattande undersökning.
