# Besiktningssprotokoll

Anticimex Försäkringsbesiktning i samarbete med Fastighetsbyrån

Fastighetsbeteckning: Fornby 1:8	
Fastighetsadress: Fornby 105	
Postnummer: 774 98	Ort: Horndal

Besiktningdatum: 2024-05-03	Protokollnummer: 68243746
Temperatur: 11 °C	Väderlek: Sol
Tekniker: Christer Bergström	
E-post: christer.bergstrom@anticimex.se	
Kontor: Falun	
Närvarande: David och Kajsa Torung, fastighetsägare

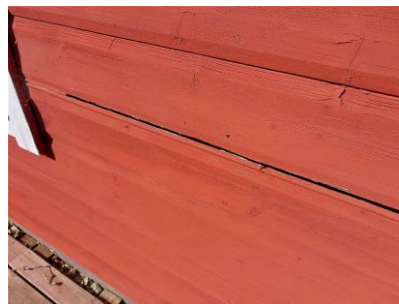
#### Utvändigt / Fasad

Fasadbeklädnaden har färgsläpp och torrsprickor.

Fasadbeklädnad och träkonstruktioner där målningsbehov finns riskerar att få fukt- och rötskador på grund av sämre vattenavvisande förmåga.

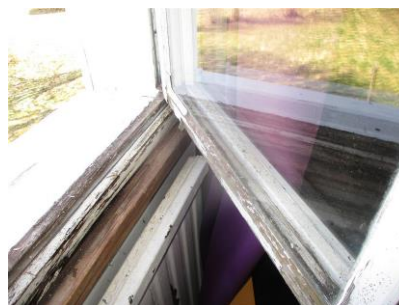
### Utvändigt / Fönster

Vissa fönster är i behov av målning/underhåll.

Fönsterbågar och fönsterkarmar där målningsbehov finns riskerar att få fukt- och rötskador på grund av sämre vattenavvisande förmåga.

För att öka livslängden på fönster rekommenderas målning och underhåll.

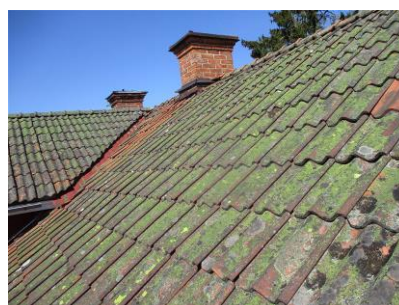
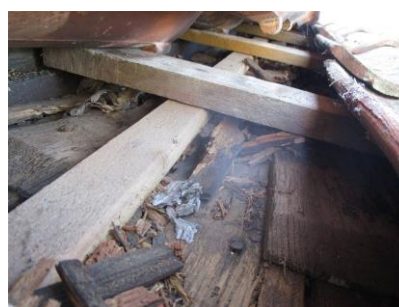
### Utvändigt / Tak

Yttertaket är äldre med underlag av spåner.

Takpannor, plåtdetaljer och underlagspapp har enligt vår bedömning en begränsad livslängd. Eftersom husets taktäckning är äldre har det ett minskat motstånd mot vatteninträning. Detta i sin tur kan leda till fuktskador på träläkt och vidare ner i underliggande konstruktioner.

Yttertaket som är av äldre standard bör man ha med en framtida renoveringsplan.

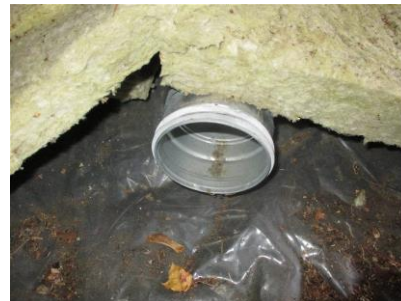
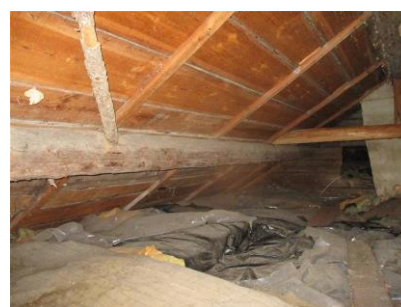
### Utvändigt / Vind

I utrymmet mynnar det ett ventilationsrör från badrummet.

Detta medför att varm fuktig luft från badrummet leds upp i utrymmet. Vilket i sin tur kan resultera i fuktskador i takkonstruktionen.

Ovanpå isoleringen ligger det på delar av vinden en plast. Detta medför att eventuell fukt som tränger igenom vindsbjälklaget kan kondensera mot den kalla plasten och fukta upp isoleringen.

Vid kontroll av vinden uppmättes fuktvärden under kritisk fuktnivå för mikrobiell tillväxt och en normal lukt upplevdes.

Fuktkvoten i underlagstak/takbjälkar uppmättes till 8 %.

Det jag främst vill påtala när det gäller detta hus är vinden där man bör leda ut ventilationsröret från utrymmet. Man bör även avlägsna plasten som ligger ovanpå isoleringen.

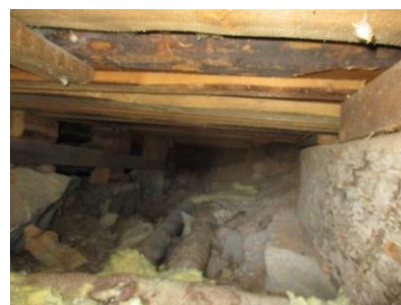
### Utvändigt / Torpargrund

Vid kontroll av konstruktionen i krypgrund uppmättes fuktvärden under kritisk fuktnivå för mikrobiell tillväxt och normal lukt upplevdes.

Golvbjälklaget ovan den uteluftsventilerade krypgrunden riskerar att drabbas av fuktskador på grund av naturlig fuktpåverkan. Detta kan i sin tur leda till mikrobiella skador (angrepp av mikroorganismer) som kan leda till att mikrobiell lukt sprids till boendemiljön.

Fuktkvoten uppmättes till 11 %.

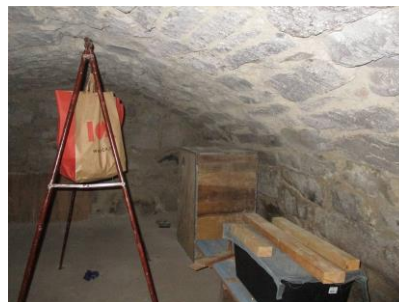
- ✓ I grunden finns det även en jordkällare.
- I jordkällaren fanns det inget att notera.
