Fastighetsuppgifter

Fastighetsbeteckning
Nordansjö och
Svensbodarne 1:120
Adress
Nordansjö 415
776 90 Hedemora

**Besiktningssuppgifter**

Uppdragsnummer WA2646/WA4129
Besiktningdatum 2024-03-11
Besiktningföretag OBM Besiktning i Dalarna AB
Besiktningförrättare Lars Norström
Närvarande -
Giltig till och med 2025-03-11

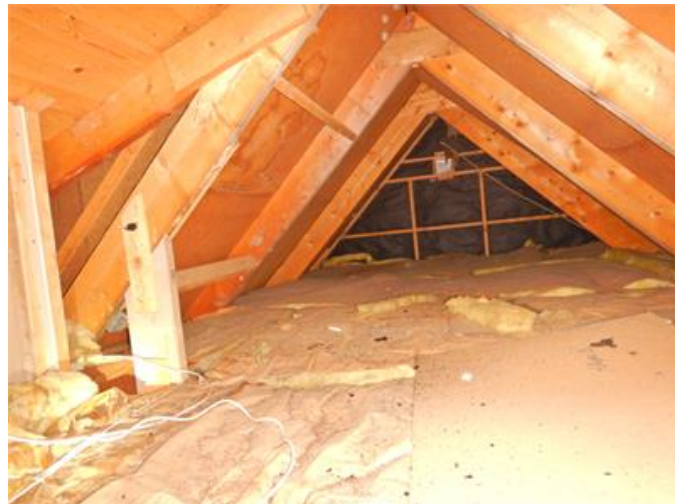
Missfärgning på undersida av underlagstak efter tidigare fuktpåverkan.

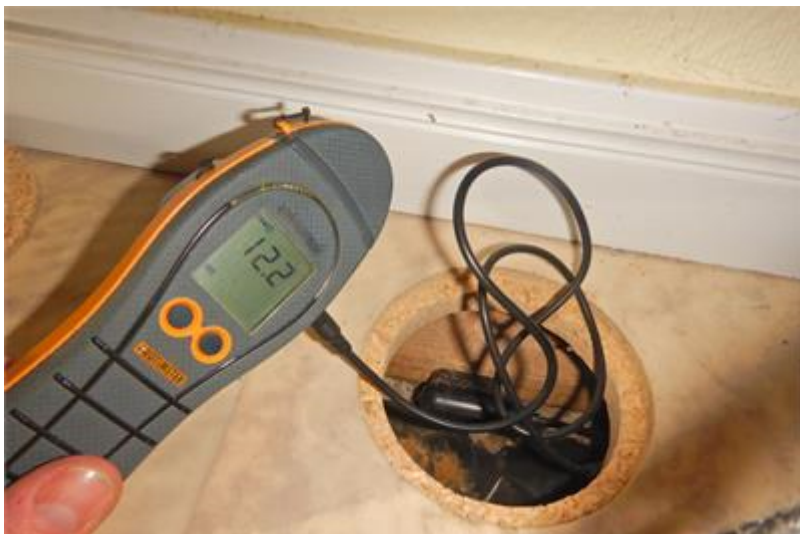
Bilaga 1 för kontroll av valda konstruktioner

Byggnadsdel	Under trapp i hallen.
Konstruktionsdel	Uppreglad golvkonstruktion.
Konstruktionsuppbyggnad	Grovgjuten betongplatta, plastfolie, uppregling ca 10cm, spånskiva och plastmattor.

Vid kontroll av konstruktion uppmättes 13%FK i ytterväggsyll och 51%Rf ovanpå plastfolie.

Under plastfolien noteras byggspill i form av sågspån som om det uppfuktas kan skapa klimat för mikrobiell påväxt som kan sprida lukt till bostadsutrymmen.

Det kritiska gränsvärdet för mikrobiell tillväxt brukar anges till ca 17% fuktkvot (FK) eller ca 75% i relativ luftfuktighet (RF).

Notera att stickprovsmässig undersökning är utförd och för att säkert fastställa konstruktionens kondition och fuktstatus måste en mer omfattande undersökning utföras.

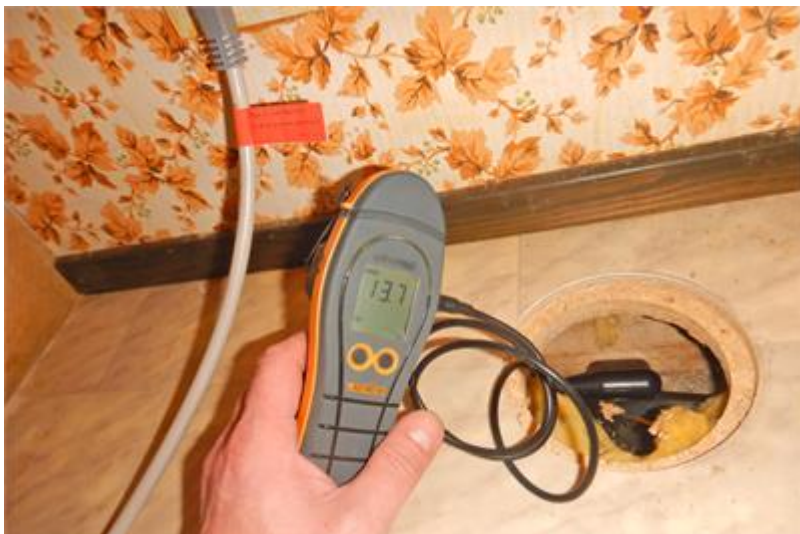
Bilaga 2 för kontroll av valda konstruktioner

Byggnadsdel	Kök under spis.
Konstruktionsdel	Uppreglad golvkonstruktion.
Konstruktionsuppbyggnad	Grovgjuten betongplatta, plastfolie, uppregling ca 10cm, spånskiva och plastmattor.

Vid kontroll av konstruktion uppmättes 14%FK i ytterväggsyll och 67%Rf ovanpå plastfolie.

Under plastfolien noteras byggspill i form av sågspån som om det uppfuktas kan skapa klimat för mikrobiell påväxt som kan sprida lukt till bostadsutrymmen.

Det kritiska gränsvärdet för mikrobiell tillväxt brukar anges till ca 17% fuktkvot (FK) eller ca 75% i relativ luftfuktighet (RF).

Notera att stickprovsmässig undersökning är utförd och för att säkert fastställa konstruktionens kondition och fuktstatus måste en mer omfattande undersökning utföras.
