# Besiktningsprotokoll

Kompletterande besiktning  
Anticimex Försäkringsbesiktning i samarbete med Fastighetsbyrån

| Fastighetsadress:<br>Rapphönsvägen 3 | |

| Besiktningsdatum:<br>2024-04-22 | Protokollnummer:<br>68234363 |

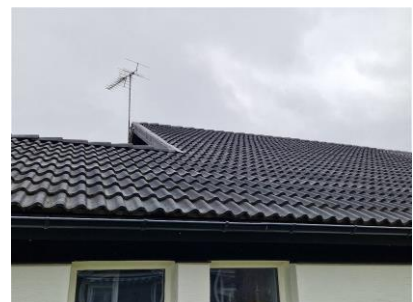
Yttertaket är äldre.  
Nocktätning finns ej.  
Mindre mossor finns på tak, ska tas bort av nuvarande ägare.

Takpannor, plåtdetaljer och underlagspapp har enligt vår bedömning en begränsad livslängd. Eftersom husets taktäckning är äldre har det ett minskat motstånd mot vatteninträngning. Detta i sin tur kan leda till fuktskador på träläkt och vidare ner i underliggande konstruktioner.

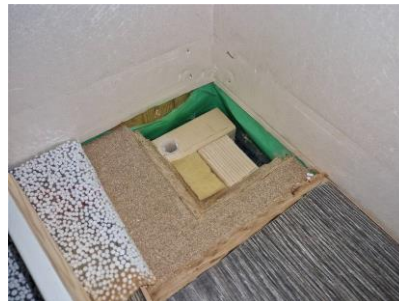
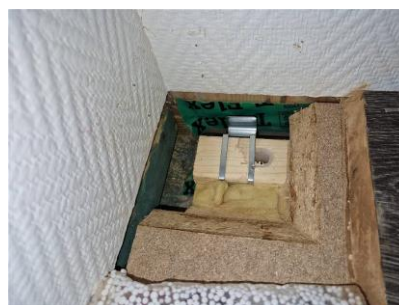
Vid kontroll av konstruktion uppmättes fuktvärden under kritisk nivå för mikrobiell tillväxt och normal lukt upplevdes. Syllar är tryckimpregnerad.

Grundläggningen består av en betongplatta på mark utan underliggande isolering med syllar på dikt an betongen, samt ett renoverat Nivellgolv (betong, plastkilar, träreglar/isolering, golvspånskiva, plastad foam och innergolv). Golvkonstruktionen är inte mekaniskt ventilerat.

Fuktkvoten uppmättes till 16 % i Sovrum 1.

Fuktkvoten uppmättes till 9 % i Klädkammare.

Befintlig golvkonstruktion och väggsyllar riskerar att drabbas av fuktskador på grund av naturlig fuktpåverkan. Detta i sin tur kan leda till mikrobiella skador (angrepp av mikroorganismer) som kan resultera i att mikrobiell lukt sprids till boendemiljön. När väggsyllarna är tryckimpregnerade kan även en kemisk lukt förekomma.
