Besiktningssprotokoll

Anticimex Försäkringsbesiktning i samarbete med Fastighetsbyrån

| Fastighetsadress: Apelvägen 38 | |

| Besiktningdatum: 2024-01-16 | Protokollnummer: 68056147 |

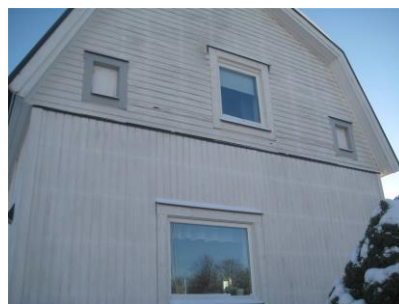
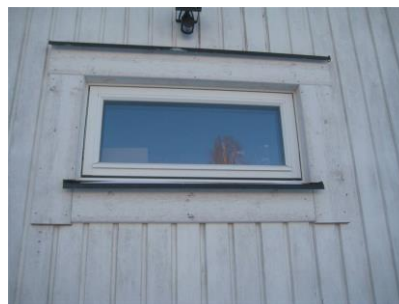
Utvändigt / Fasad

Flertalet panelbrädor har rötskador och måste bytas. Fasadpanelen samt fönsterfoder är i behov av målning/underhåll.

Fasadbeklädnad och träkonstruktioner där målningsbehov finns riskerar att få fukt- och rötskador på grund av sämre vattenavvisande förmåga. För att öka livslängden på fasadbeklädnaden rekommenderas målning och underhåll. I samband med ommålning rekommenderas att de rötskadade panelbrädorna byts ut.

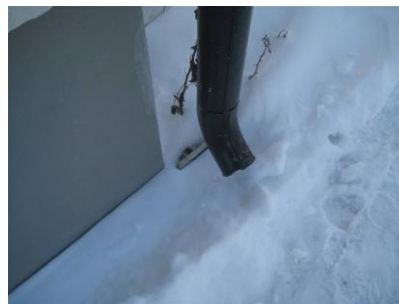
Utvändigt / Hängrännor / Stuprör

Stuprör avslutas ovan mark.

Stuprör som inte är anslutet till markledning kan medföra en ökad fuktbelastning på grundmur/sockel som i sin tur kan leda till fuktrelaterade skador.

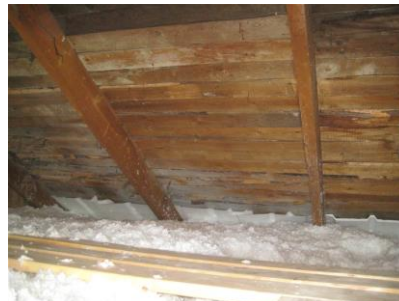
Utvändigt / Vind

Den upptäckta mikrobiella påväxten på underlagstaket indikerar att vinden tillförs fukt inifrån bostaden. För att komma tillrätta med detta måste fuktillförseln inifrån bostaden minskas. Detta kan göras genom att ventilationen i bostaden förbättras.

Vid kontroll av vinden har fuktvärden över kritisk fuktnivå för mikrobiell tillväxt uppmätts, samt finns mikrobiell påväxt på underlagstak och is. Fuktkvoten i underlagstak/takbjälkar uppmättes till 21,6%. Risk för mikrobiell tillväxt föreligger om den relativa fuktigheten (RF) i den omgivande luften är över 75 % vilket i furuvirke motsvarar en fuktkvot (FK) på 17 %.

Den upptäckta mikrobiella påväxten på underlagstaket är ett tecken på att vinden har tillförts eller tillförs fukt inifrån bostaden. Observera att besiktning av bostadens ventilationssystem inte har ingått i uppdraget.

För att komma tillrätta med detta kan fuktillförseln inifrån bostaden behöva minskas. Det kan göras genom att ventilationen i bostaden förbättras samt att eventuella otätheter i vindsbjälklaget (tak-/väggvinklar, taklucka med mera) tätas. Läs Anticimex faktablad om uppvärmda vindsutrymmen för tips och råd.

För att utreda orsaken till och omfattningen av detta rekommenderas att en fördjupad undersökning utförs.

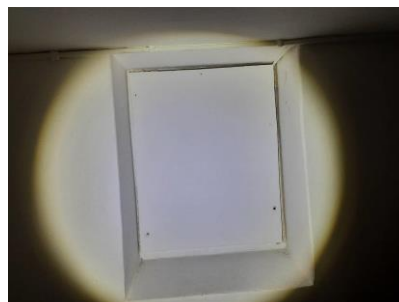
Utvändigt / Krypgrund

Krypgrunder har ej besiktigats då lucka är igenskruvad.

Uteluftsventilerade krypgrunder med bjälklag av organiskt material har ofta fuktskador, som kan resultera i mikrobiella skador (angrepp av mikroorganismer) och i värsta fall rötskador. Krypgrunden har inte kunnat besiktigas eftersom det inte finns någon inspektionslucka in till krypgrunden.

Vi rekommenderar en kompletterande besiktning när inspektionslucka gjorts tillgänglig eller hänvisats.

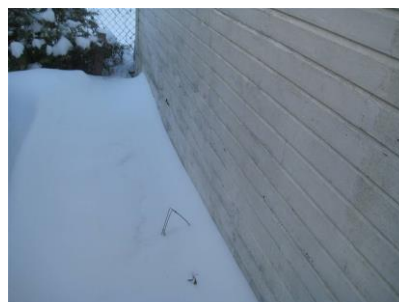
Utvändigt / Carport med förråd

Snötäckta ytor.

Eftersom yttertaket, sockel och mark var snötäckt kunde inte besiktning av dessa delar genomföras.

Vi rekommenderar en kompletterande besiktning när dessa delar är fria från snö.

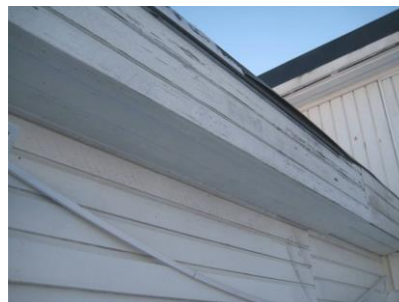
Fasadpanelen är bitvis i behov av målning/underhåll.

Fasadbeklädnad och träkonstruktioner där målningsbehov finns riskerar att få fukt- och rötskador på grund av sämre vattenavvisande förmåga. För att öka livslängden på fasadbeklädnaden rekommenderas målning och underhåll.

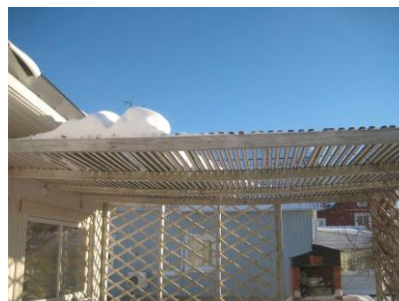
Utvändigt / Altan

Taket på altan bågvar.
För att utreda orsaken till och omfattningen av detta rekommenderas att en fördjupad undersökning utförs.

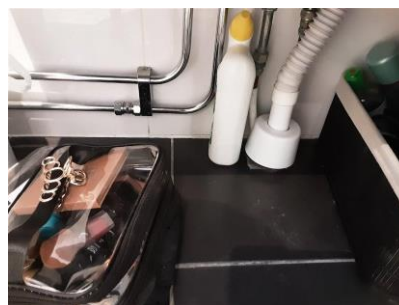
Entréplan / Dusch/Toalett

Rörgenomföring finns i golv.

När rörgenomföringar finns i golv är det inte fackmässigt* utfört. Rörgenomföringar i golvet medför en ökad risk för att vatten tränger ner i omkringliggande konstruktioner och orsakar fuktskador. *Fackmässigt utförande innebär att arbetet ska utföras enligt Boverkets byggregler, gällande branschregler samt monteringsanvisningar för samtliga material. Om dessa regler och anvisningar inte följs och en skada inträffar riskerar man att få en nedsatt eller utebliven skadeersättning från sitt försäkringsbolag (villahem).

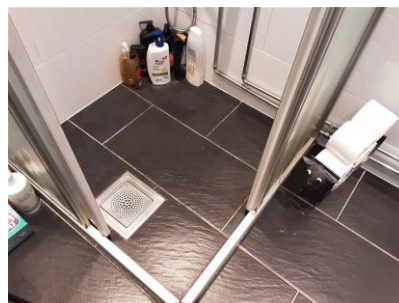
Golv lutar lokalt dåligt mot brunn.

Brister i golvet och/eller tätskiktets lutning medför risk för att vatten tränger in i omkringliggande konstruktioner/utrymmen vilket i sin tur orsakar fuktrelaterade skador. Det medför också ökad risk för att vatten blir stående i golvet lågpunkter, vilket kan orsaka missfärgningar på klinker/fogar samt att "unken" lukt uppstår.

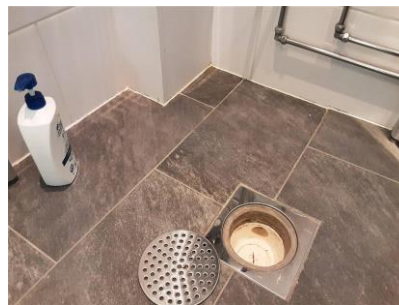
Övre plan / Dusch/Toalett

- Golvbrunnen är inte utbytt vid tidigare renovering, år okänt.
 - Tätskikt är felmonterat i golvbrunnen, tätskikt syns ej och rens sil finns ej.
 - Inget vatten i brunnen och golvet lutar från brunnen lokalt.
 - Rörgenomföring finns också i golvet.
 - Fuktindikering utan anmärkning vid besiktningen.

När tätskikt är felmonterat i golvbrunnen och golvbrunn ej är bytt är det inte fackmässigt* utfört. Detta kan leda till fuktskador i omkringliggande konstruktioner. *Fackmässigt utförande innebär att arbetet ska utföras enligt Boverkets byggregler, gällande branschregler samt monteringsanvisningar för samtliga material. Om dessa regler och anvisningar inte följs och en skada inträffar riskerar man att få en nedsatt eller utebliven skadeersättning från sitt försäkringsbolag (villahem). För att utreda orsaken till och omfattningen av samtliga ovanstående noteringar rekommenderas att en fördjupad undersökning utförs.

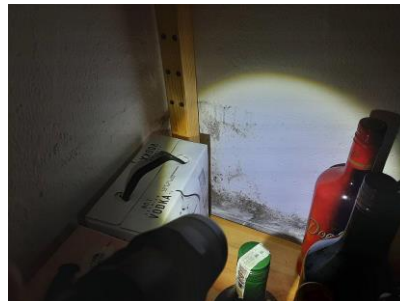
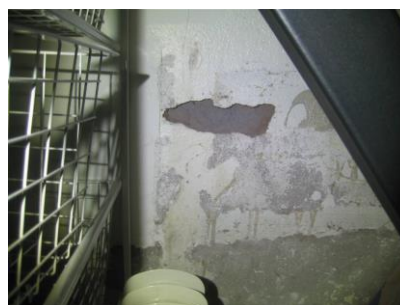
Källarplan / Allmänt

- Lokalt hänger innertaket i förrådet.
- Blå lättbetong finns i källarväggar.
- Mikrobiell påväxt i ytterhörn, ingen info finns gällande huset utvändiga fuktskydd.
- Ytterväggar delvis belamrade med bohag.

Denna typ av lättbetong är i vissa fall radonhaltig. Det rekommenderas att en radonmätning genomförs, eller att det i vart fall kontrolleras om sådan tidigare är utförd.

För att utreda orsaken till och omfattningen av samtliga ovanstående noteringar rekommenderas att en fördjupad undersökning utförs.

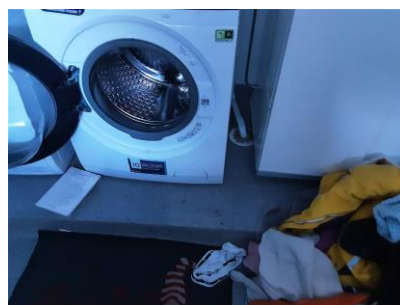
Källarplan / Tvättstuga

Brunn ej på lägsta punkten, saknas ett naturligt fall mot brunnen kan vatten vid läckage bli stående i delar av utrymmet.
