Fastighetsuppgifter

Landboby 2:21

Porsmyrvägen 6

Uppdragsnummer	WA4445
Besiktningsdatum	2024-05-06
Besiktningföretag	OBM Besiktning i Dalarna AB
Besiktningförrättare	Tomas Myrbråten
Närvarande	Mäklaren.
Giltig till och med	2025-05-06

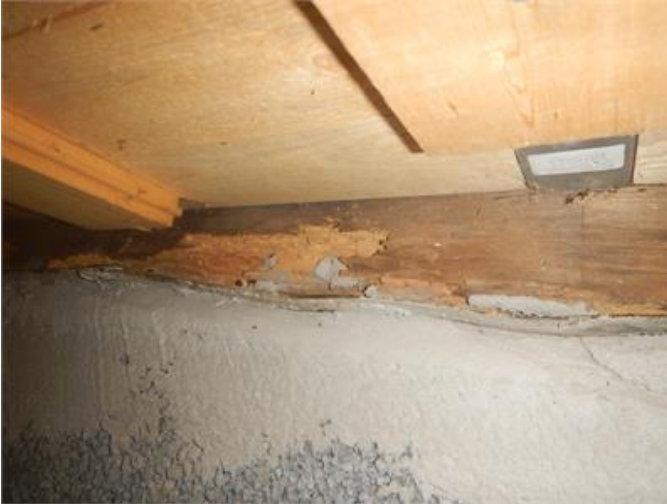
- Installerad avfuktare är av enklare modell men anses göra skillnad på miljön i grunden, dock är installationen ej fackmässigt utförd.
- Rötskador och insektsangrepp i syllar.
- Markytan saknar täckning av åldersbeständig plastfolie.
- Formförändringar och viss mikrobiell påväxt på blindbottenskivor/brädor.

Insektsangrepp i syllstock krypgrund.

Åtgärder bör därför övervägas i grunden.

För att säkert fastställa grundens funktion och golvbjälklagets kondition krävs alltid en fortsatt teknisk undersökning.

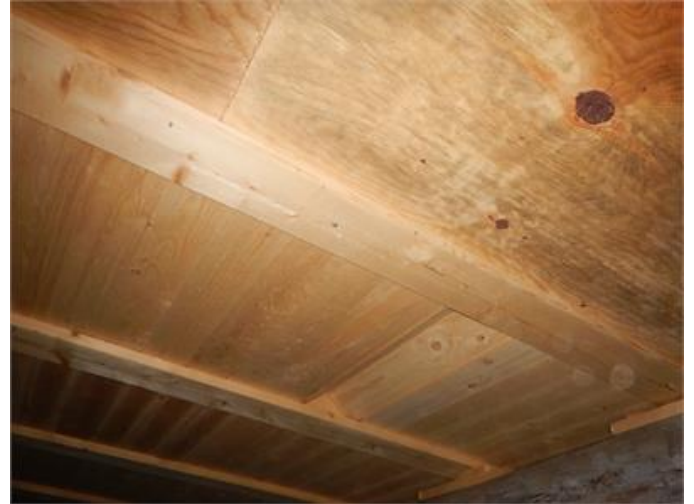
Mikrobiell påväxt och formförändring blindbotten krypgrund.

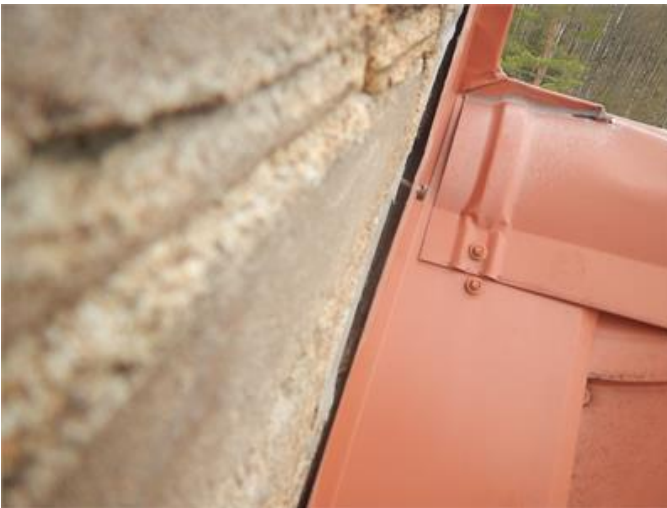
Otätthet mellan murstock och skorstensbeslag.

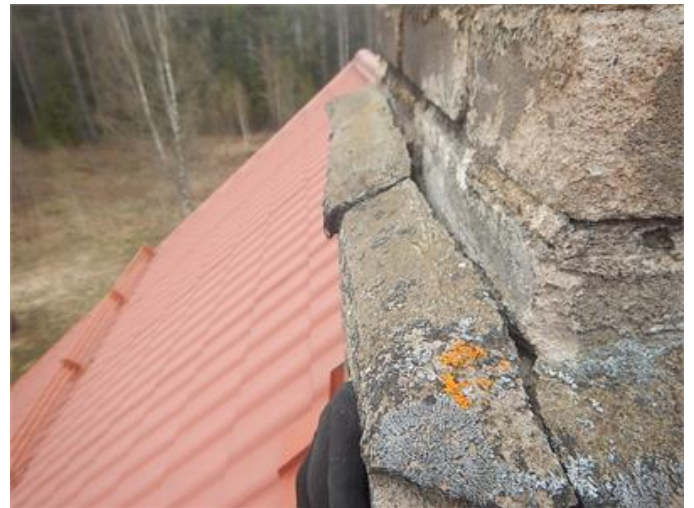
Stenar/murbruk löst på murstock

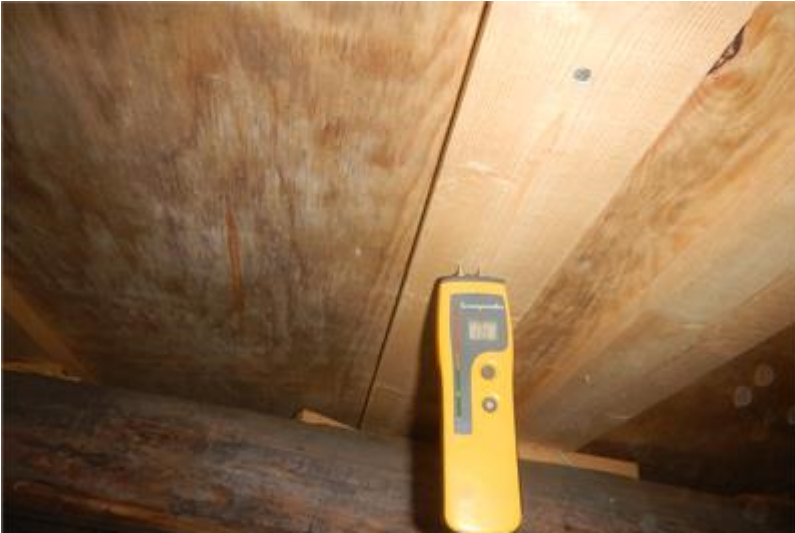
Vid konstruktionskontroll som utfördes i krypgrund uppmättes fuktvärden omkring 10% (fk) i blindbotten och ingen mikrobiell lukt kunde upplevas av medtaget luktprov från isolering.

Det kritiska gränsvärdet för mikrobiell tillväxt brukar anges till ca 15-17% fuktkvot (FK).

Notera att stickprovsmässig undersökning är utförd och för att säkert fastställa konstruktionens kondition och fuktstatus måste en mer omfattande undersökning utföras.
