Besiktningssprotokoll

Anticimex Försäkringsbesiktning i samarbete med Fastighetsbyrån

Fastighetsbeteckning: Knr5320273	
Fastighetsadress: Uppgift Saknas	
Postnummer: 602 28	Ort: Norrköping

Besiktningdatum: 2024-05-06	Protokollnummer: 68247080
Temperatur: 6 °C	Väderlek: Regn
Tekniker: Christian Gyllemo	
E-post: christian.gyllemo@anticimex.se	
Kontor: Norrköping	
Närvarande: Anhöriga

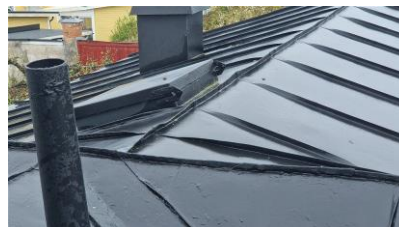
Lucka utvändigt via tak.

Vindsutrymmet kunde inte besiktas då säker transportväg till luckan ej finns, och taket upplevs halkigt pga. regn.

Jag rekommenderar en kompletterande besiktning när utrymmet går att nå på säkert sätt.

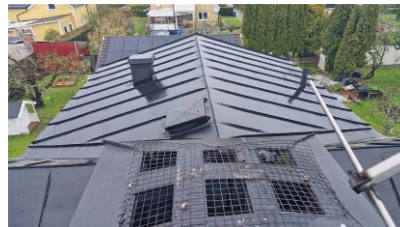
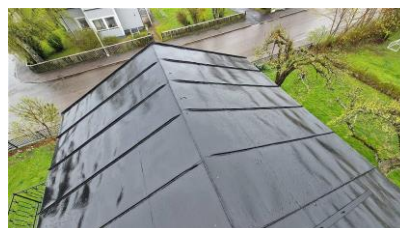
Tak besiktat via stege och takstege från balkong.

Delar av plåttaket är äldre.

Plåttak har enligt vår bedömning en begränsad livslängd. Eftersom husets taktäckning är äldre har det ett minskat motstånd mot vatteninträngning. Detta i sin tur kan leda till fuktskador på träläkt och vidare ner i underliggande konstruktioner.

Om eldning ej sker regelbundet kan väderskydd monteras.

Väderskydd kan monteras för att skydda mot nederbörd som annars kan orsaka fuktskador och frostsprängning i skorstenen/ murstocken.

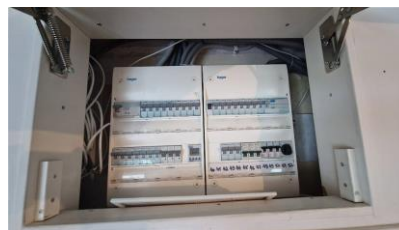
- Jordfelsbrytare finns installerad vid el-centralen, gruppförteckning noterades.

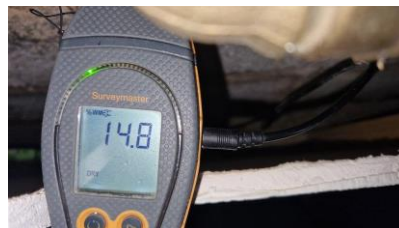
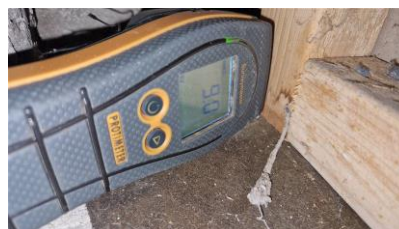
Utreglade ytter/innerväggar, trädetaljer i kontakt med betong finns i källaren.

Befintlig konstruktion riskerar att drabbas av fuktskador på grund av naturlig fuktpåverkan. Detta i sin tur kan leda till mikrobiella skador (angrepp av mikroorganismer) som kan resultera i att mikrobiell lukt sprids till boendemiljön.

Vid kontroll av konstruktion uppmättes fuktvärden under gränsvärden för mikrobiell tillväxt.

Via inspektionslucka uppmättes fuktkvot strax under 15% i regel dikt an betongplattan.

I åtkomliga trädetaljer uppmättes fuktkvot 9-10%.

Risk för mikrobiell tillväxt föreligger vid 17%.

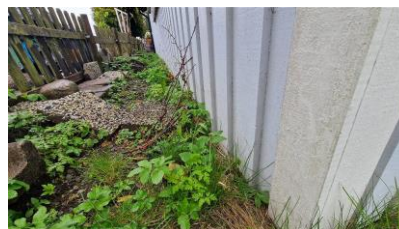
Avståndet mellan fasadbeklädnaden och marken är inte tillräckligt.

Eftersom fasadbeklädnaden avslutas för nära mark finns risk för att fukt från marken suggs upp i fasadpanelens nederkant. Detta kan orsaka fuktrelaterade skador i fasadbeklädnaden och bakomliggande konstruktioner.

Viss marklutning förekommer.

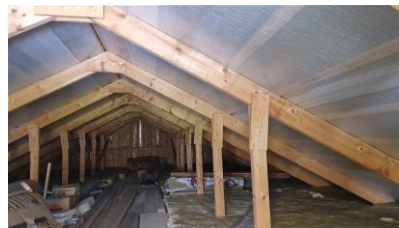
Lucka utvändigt via gavel.

Underlagstaket består av plastfolie.

Eftersom underlagstaket består av plastfolie finns risk vid ogynnsam väderlek att regnvatten/snö tränger in under den yttre takbeläggningen och ner mellan plastöverlapp eller i andra otätheter med läckage på vindsutrymmet som följd.

Vid kontroll av konstruktion uppmättes fuktkvot 10% i takstol.
Risk för mikrobiell tillväxt föreligger vid 17%.
