Besiktningssprotokoll

Anticimex Försäkringsbesiktning i samarbete med Fastighetsbyrån

Fastighetsbeteckning: Markuserud 1:7	
Fastighetsadress: Skatteskogen 1	
Postnummer: 458 91	Ort: Färgelanda

Försäkringsbesiktning

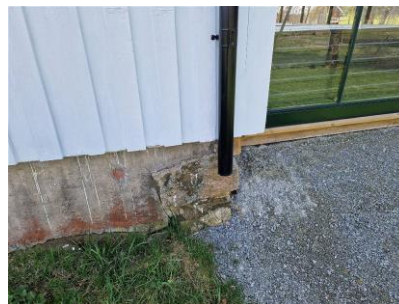
Utvändigt / Hängrännor / Stuprör

Stuprör är inte anslutna till markledning och avslutas vid grundmur.

Detta medför en ökad fuktbelastning mot grundläggningen vilket kan resultera i fuktrelaterade skador.

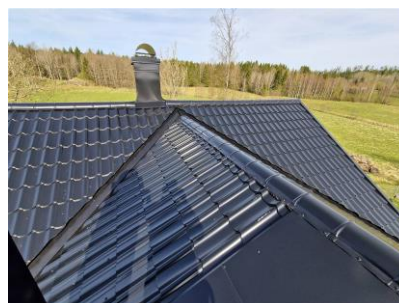
Utvändigt / Tak

Inget att notera.

Taket har av säkerhetsskäl besiktigats från mark och takstege.

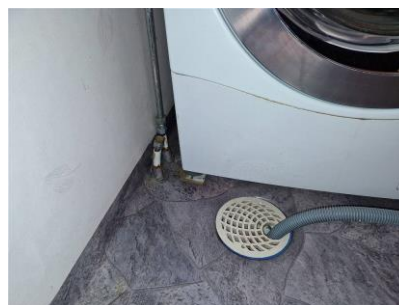
Entréplan / Tvättstuga

- Rörgenomföringar finns i golv.
- Golvmattan har släppt vid golvbrunn.

Rörgenomföringar i golv är ett avsteg från gällande branschregler, dock bedöms risk för skada som liten. Mattsläpp bedöms inte bero på bakomliggande skador.

Vid fuktindikering som utfördes i utrymmet noterades inga förhöjda fuktindikationer.

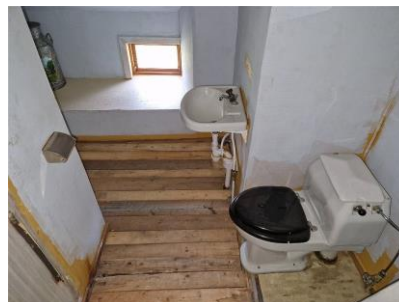
Övre plan / Förråd (tidigare Dusch)

Inget att notera.

Bortkopplad handfat och WC-stol finns i utrymmet.

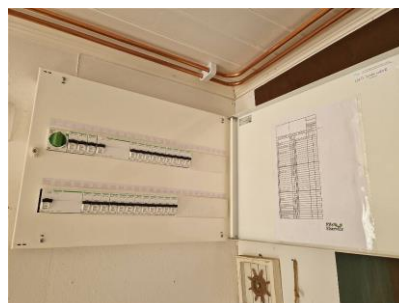
Hela huset / EI

- Jordfelsbrytare finns installerad och gruppförteckning finns till elcentralen.
- Vid stickprovsvis funktionskontroll av jordade eluttag i kök och våtutrymmen noterades inga avvikelser.
