Besiktningssprotokoll

Anticimex Försäkringsbesiktning i samarbete med Fastighetsbyrån

Fastighetsbeteckning: Vedtickan 4	
Fastighetsadress: Moränvägen 7	
Postnummer: 641 53	Ort: Katrineholm

Besiktningdatum: 2024-05-02	Protokollnummer: 68240724
Temperatur: 15 °C	Väderlek: Sol
Tekniker: Marcus Axinge	
E-post: marcus.axinge@anticimex.se	
Kontor: Eskilstuna	
Närvarande: Göran Mikael Randevåg / Fastighetsägare

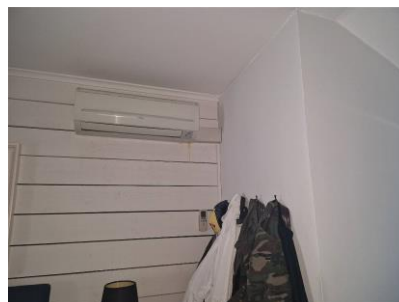
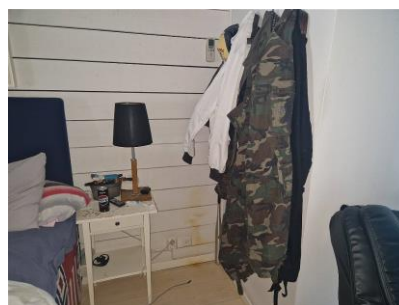
Entréplan / Sovrum 1

- ✎ Fuktläckor från kondensvatten från tidigare läckage..
- Inga förhöjda fuktvärden.
