Besiktningssprotokoll

Anticimex Försäkringsbesiktning i samarbete med Fastighetsbyrån

Fastighetsbeteckning: Mosshult 1:23	
Fastighetsadress: Stora Mosshult Björkbacken 3	
Postnummer: 69596	Ort: Tived

Försäkringsbesiktning

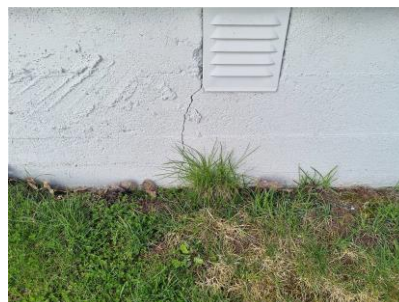
Sprickor finns i sockel.

Dessa bedöms inte ha lett till bakomliggande skador.

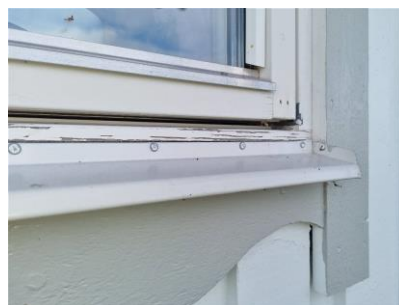
Några isolerglas är äldre och lokalt flagnar färg.

Befintliga fönster är äldre vilket betyder att tätningen mellan fönsterrutorna kan vara sämre. Detta kan leda till att missfärgning/imma kan uppstå mellan glasrutorna.

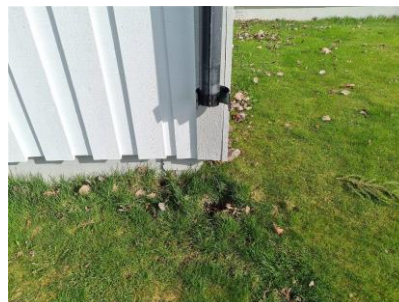
- På husets utsida avslutas stuprör intill husliv vilket medför en ökad fuktbelastning på grundmur/sockel och bör ledas bort.

Stuprör avslutas nära husliv.

Stuprör som avslutas intill husliv (ovan mark) kan medföra en ökad fuktbelastning på grundmur/sockel med fuktrelaterade skador som följd.

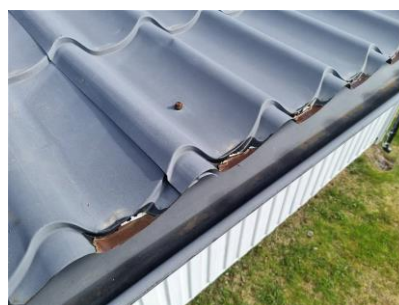
Plåttaket närmast takfoten är rostangripet.

Risk för genomrostning på sikt.

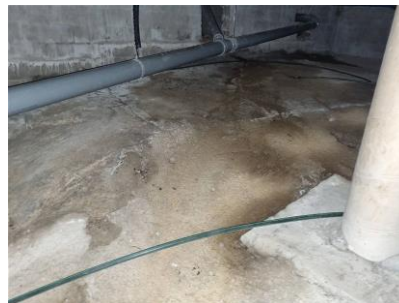
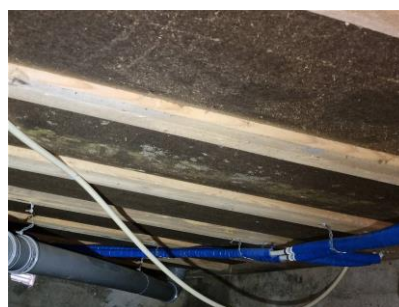
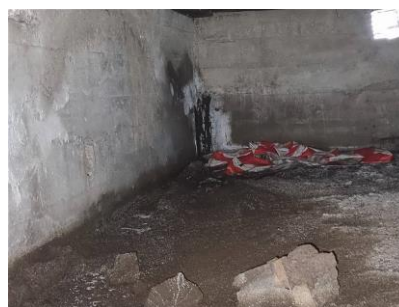
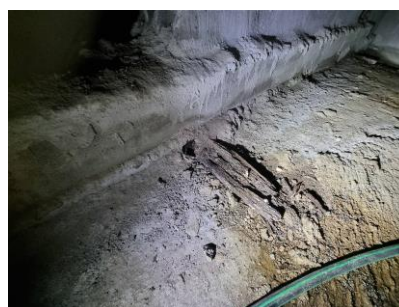
- Vid kontroll av kryppgrunden uppmättes fuktvärden över kritisk fuktnivå i dom delarna under tvättstugan och det förekommer mikrobiell påväxt i dom delarna som i förlängningen kan leda till skador i konstruktionen. För att undvika detta så måste grundens klimat bli torrare. I den stora delen och del under sovrummet noterades inga avvikelser.

Vid kontroll av konstruktion i krypgrund noterades fuktvärden över kritisk fuktnivå i dom delarna under tvättstugan och det förekommer mikrobiell påväxt i dom delarna. I den stora delen och del under sovrummet noterades inga avvikelser. Notera att det finns berg i dagen samt att det finns formvirke kvar som bör tas bort.

De höga fuktvärdena och den mikrobiella påväxten innebär att grundens klimat under delar av året är för fuktigt. Detta kan i förlängningen leda till rötskador i konstruktionen. För att undvika detta så måste krypgrundens klimat bli torrare.

Det finns risk för mikrobiell tillväxt om den relativa fuktigheten (RF) i den omgivande luften är över 75 %. I furuvirke motsvarar det en fuktkvot (FK) på 17 %. Fuktkvoten uppmättes till mellan 13- 21 %.

För att undvika detta så måste grundens klimat bli torrare. Läs Anticimex faktablad om uteluftsventilerade krypgrunder för tips och råd. Kontakta besiktningsman för mer information.

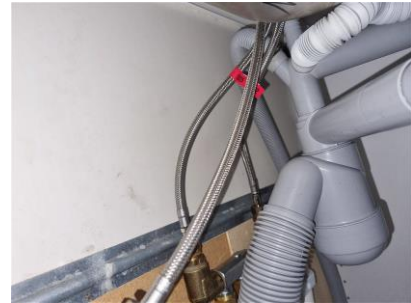
- Upphångningsbygel saknas på avloppslang från diskmaskinen.

När upphångningsbygel saknas ökar risken för brott på slangen med läckage som möjlig följd.

För att hindra brott på avloppsslang rekommenderas komplettering av upphångningsbygel.

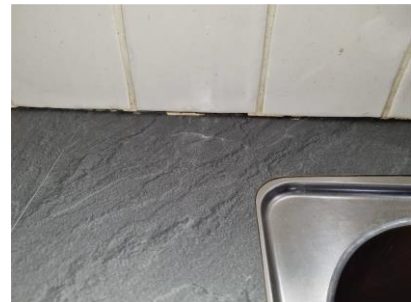
- Mjukfog mellan kakel och bänkskiva saknas.

Avsaknaden av tätning (typ mjukfog) i köket mellan bänkskiva och kakel kan medföra att vatten letar sig in till underliggande/bakomliggande konstruktioner med fuktskador som följd.

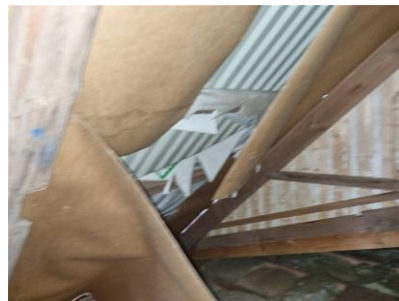
Underlagstak/kondensskydd är trasigt på några ställen.

Kondensvatten kan droppa ned och absorberas i isoleringens översta skikt och torkar då oftast utan att det leder till någon skada. Eftersom ett kondensskydd även leder bort vatten från smärre läckage, vid spikhål, skarvar och dylikt, ställs större krav på yttertaketets täthet om kondensskydd är trasigt. När kondenskydd delvis är trasigt finns en ökad risk för fuktskador i de omkringliggande konstruktionerna.
