**Fastighetsuppgifter**

Varva 8:35

Bygränsvägen 8E

| Uppdragsnummer | x24162J |

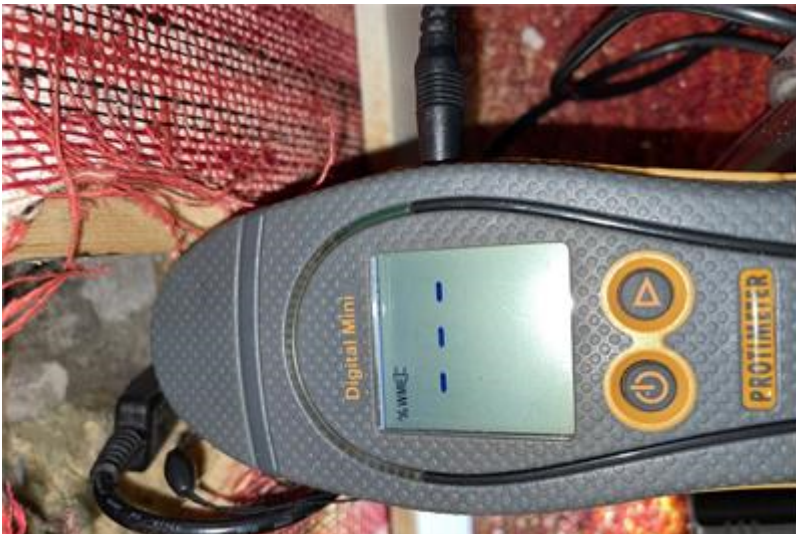
| Byggnadsdel | Upp-utreglad konstruktion, gillestuga |
| Konstruktionsdel | Väggregel |
| Konstruktionsuppbyggnad | Källaryttervägg, träreglar, väggytskikt |

I provhål i den utreglade väggens träregel uppmättes fuktkvot till under 8,0% FK. Dessa värden kommer sannolikt att ändras med årstiden. Det kritiska gränsvärdet för mikrobiell tillväxt brukar anges till ca 17% fuktkvot (FK). Notera att stickprovsmässig undersökning är utförd . Se även kommentar/riskanalys.
