Besiktningssprotokoll

Fastighetsbeteckning: Altuna-Säva 1:7	
Fastighetsadress: Altuna-Säva 3	
Postnummer: 749 71	Ort: Fjärdhundra

Besiktningdatum: 2024-05-07	Protokollnummer: 68257085
Temperatur: 10 °C	Väderlek: Sol
Tekniker: Fredrik Olander	
E-post: fredrik.olander@anticimex.se	
Kontor: Västerås	
Närvarande: Jörgen Larsson

Försäkringsbesiktning

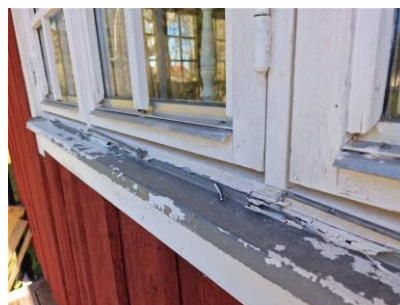
Utvändigt / Fönster

Fönster är i behov av målning/underhåll.

Fönsterbågar och fönsterkarmar där målningsbehov finns riskerar att få fukt- och rötskador på grund av sämre vattenavvisande förmåga.

För att öka livslängden på fönster rekommenderas målning och underhåll.

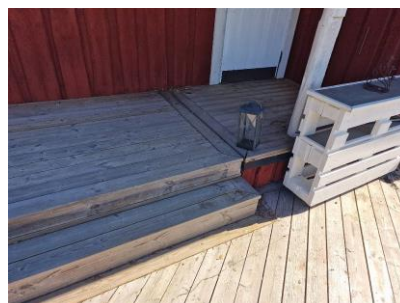
Utvändigt / Tak

Plåttak över tvättstuga ej åtkomlig för besiktning under trätrallen

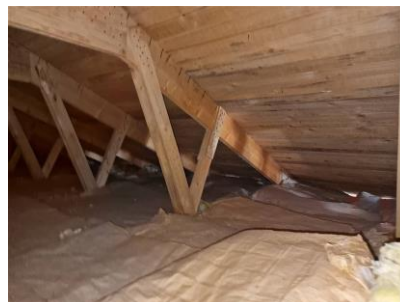
Utvändigt / Vind

Vid kontroll av vinden uppmättes fuktvärden under kritisk fuktnivå för mikrobiell tillväxt och en normal lukt upplevdes. Fuktkvoten i underlagstak/takbjälkar uppmättes till 8 %.

Spår av tidigare fuktpåverkan, mikrobiell påväxt förekommer på underlagstaket

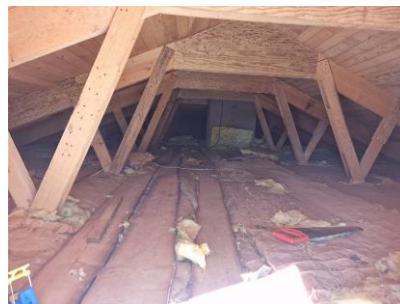
Vinden är tilläggsisolerad.

Eftersom vindsbjälklaget tilläggsisolerats så kommer klimatet på vindsutrymmet att ändras, främst vintertid. Detta i sin tur kan leda till uppfuktning av underlagstaketets insida vilket kan resultera i mikrobiella skador (angrepp av mikroorganismer).

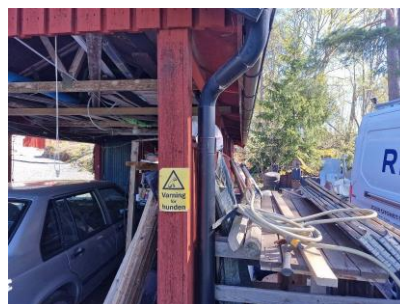
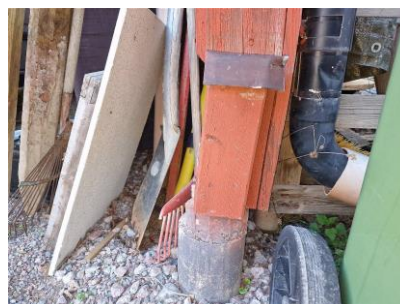
Utvändigt / Carport/ förråd.

Carporten förrådet har en vägg som lutar som kan behöva riktas upp av snickare/ fackman.

Väggen lutar lokalt.

En fördjupad undersökning rekommenderas för att bedöma orsak och omfattning.

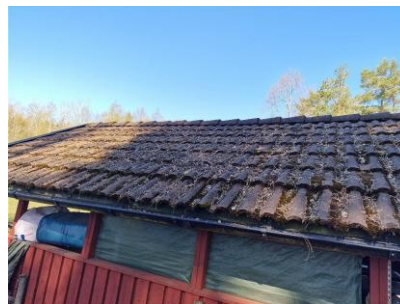
Yttertaket är äldre.
Mosspåväxt på betongpannor.
Ojämnheter förekommer på taket.

Takpannor, plåtdetaljer och underlagstak har enligt vår bedömning en begränsad livslängd. Eftersom husets taktäckning är äldre har det ett minskat motstånd mot vatteninträngning. Detta i sin tur kan leda till fuktskador på träläkt och vidare ner i underliggande konstruktioner.

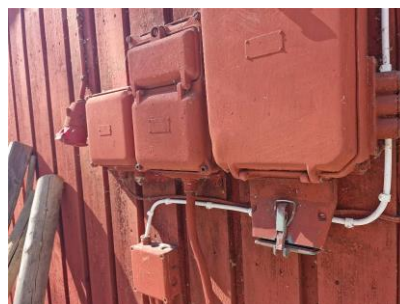
3-fasuttag i metall finns.

Denna typ av uttag tillverkas inte längre då de anses medföra en stor risk för personskada.

Kontakta en elektriker för kontroll och åtgärd.

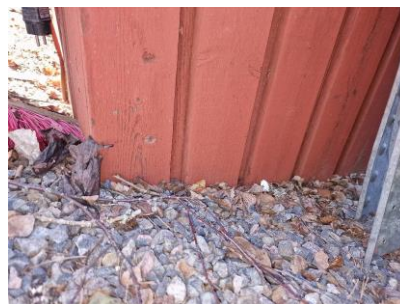
Träfasad samt trägol i förrådet är dikt an mot marken.

Detta medför ökad risk för fuktskador på konstruktionen.

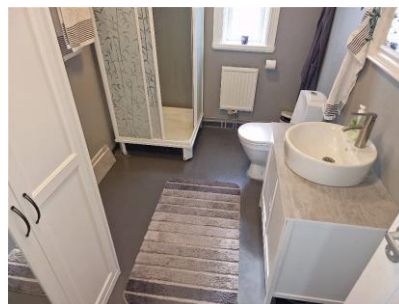
Entréplan / Dusch/Toalett

Våtutrymmet har äldre yt-/tätskikt.
Rör genomföringar finns i golvet.
Lokalt bristfällig golvlutning.

Eftersom funktionen, som innebär att ytskiktet/tätskiktet ska vara vattentätt, kan vara nedsatt finns en ökad risk att vatten tränger igenom ytskiktet/tätskiktet med vattenskador i omkringliggande konstruktioner som följd.

Fuktindikering utförd utan anmärkning.

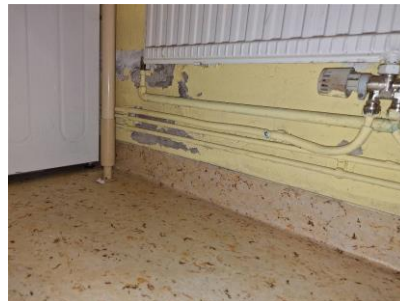
Källarplan / Allmänt

Utvändigt fuktskydd är delvis äldre än 20 år.

Lokalt förekommer mindre färg, putsläpp i nederkanten på källarväggar. Dessa bedöms härledas till tiden före uppgrävningen av källaren

Eftersom källarens utvändiga fuktskydd (dagvattensystem, dräneringssystem samt källarytterväggarnas utvändiga fuktskydd) är äldre än 20 år, vilket betraktas som dessa delars genomsnittliga tekniska livslängd, så kan systemet ha nedsatt funktion. Detta ökar risken för invändiga fuktskador i källaren.

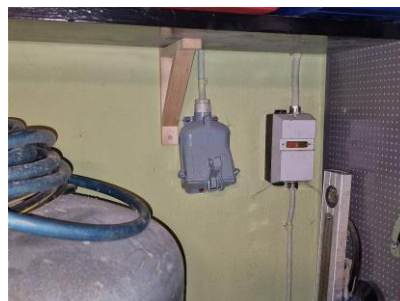
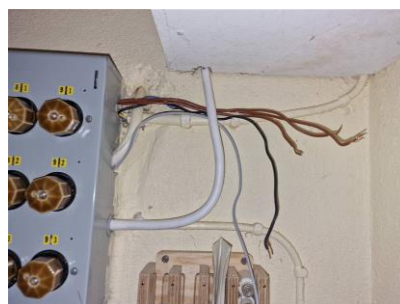
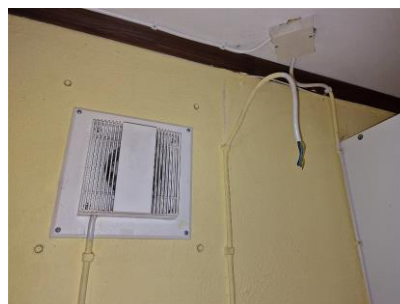
Trefas eluttag i metallutförande.
Lösä elkablar lokalt.

Dessa är urkopplade enligt husägaren.

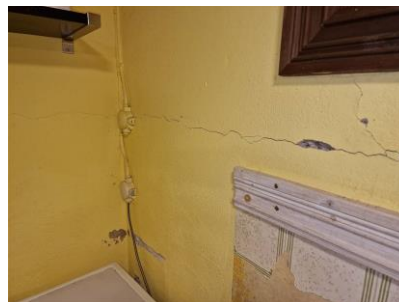
Mindre sprickor förekommer på väggar och golv

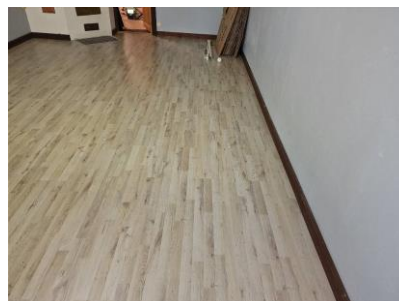
Källarplan / Gillestuga

Flytande golvkonstruktion med platonmatta, cellplast, golvspånskiva med laminatgolv som ytskikt. Socklarna är kilade och skapar en luftspalt.

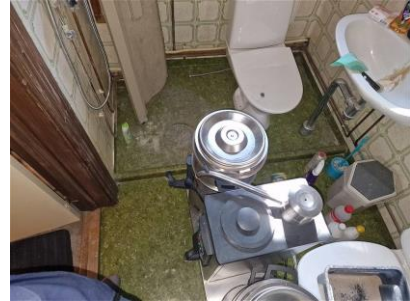
Källarplan / Dusch/Toalett

Våtutrymmet har äldre yt-/tätskikt.
Förhöjd fuktindikation mot golvet.
Krympningar i mattskarvar och mattsläpp.

Utrymmet är äldre och har passerat tiden för sin tekniska livslängd.

Renovering av utrymmet rekommenderas. Kontakta en behörig våtrumsentreprenör för en renovering. I samband med renoveringen bör omkringliggande konstruktioner kontrolleras för att upptäcka eventuella följdskador.
