# Besiktningssprotokoll

Anticimex Försäkringsbesiktning i samarbete med Fastighetsbyrån

Fastighetsbeteckning: Lilla Hälla 3:3	
Fastighetsadress: Hälla Ängbacken 1	
Postnummer: 614 93	Ort: Söderköping

Besiktningdatum: 2024-05-08	Protokollnummer: 68257345
Temperatur: 6 °C	Väderlek: Regn
Tekniker: Olle Österman	
E-post: Olle.Osterman@anticimex.se	
Kontor: Norrköping	
Närvarande: Fastighetsägare

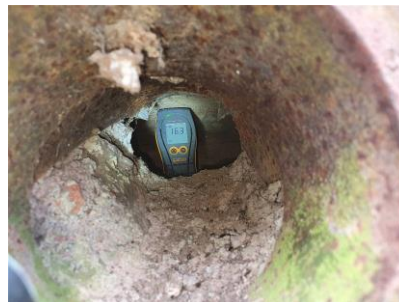
Torpargrunden har ej besiktigats då lucka till utrymmet saknas.

Uteluftsventilerade torpargrunder med bjälklag av organiskt material har ofta fuktskador, som kan resultera i mikrobiella skador (angrepp av mikroorganismer) och i värsta fall rötskador.

En fuktkontroll utfördes via en ventil på baksida hus.

Fuktkvoten i blindbotten uppmättes till ca 16 %.

Risk för mikrobiell tillväxt föreligger om fuktkvoten överstiger 17 %.

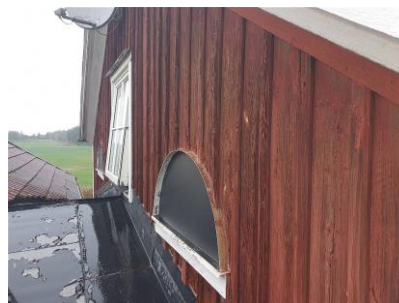
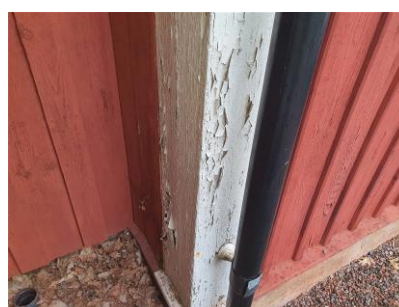
Fasadpanelen som vetter mot syd/väst samt husknutar och vindskivor är i behov av målning/underhåll, ev byte.

Fasadbeklädnad och träkonstruktioner där målningsbehov finns riskerar att få fukt- och rötskador på grund av sämre vattenavvisande förmåga. För att öka livslängden på fasadbeklädnaden rekommenderas målning och underhåll.

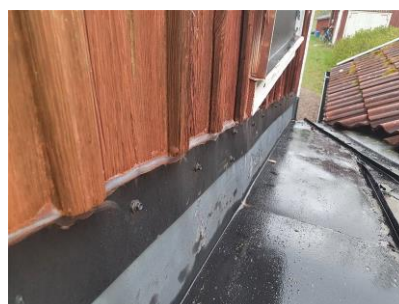
Plåtuppvik tätad med silikon. Rekommenderar fortsättningsvis kontrollera tätningens skick och förbättra vid behov.

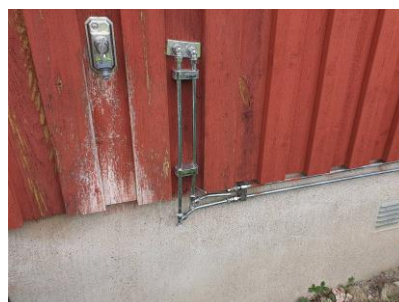
Utvändigt finns vattenrör dragna från dusch/wc till utekök. Dessa bör fortsättningsvis tappas ur innan kallare klimat för att undvika fryskador och läckage som följd.

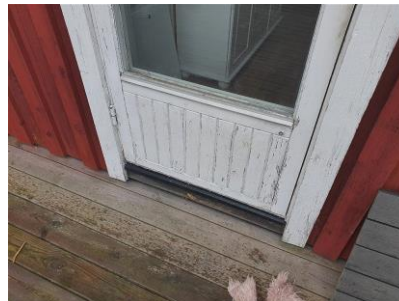
Altandörr är i behov av målning/underhåll.

Dörrar där målningsbehov finns riskerar att få fukt- och rötskador på grund av sämre vattenavvisande förmåga.

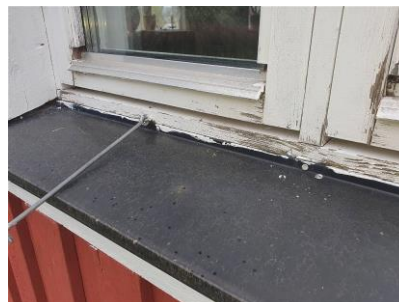
En del fönster är i behov av målning/underhåll.

Fönsterbågar och fönsterkarmar där målningsbehov finns riskerar att få fukt- och rötskador på grund av sämre vattenavvisande förmåga.

För att öka livslängden på fönster rekommenderas målning och underhåll.

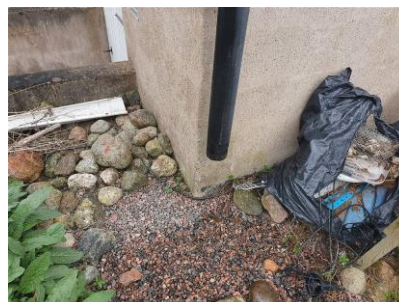
Stuprör avslutas nära husliv.

Stuprör som avslutas intill husliv (ovan mark) kan medföra en ökad fuktbelastning på grundmur/sockel med fuktrelaterade skador som följd.

Rekommenderar på lämpligt sätt att leda bort regnvatten från huset.

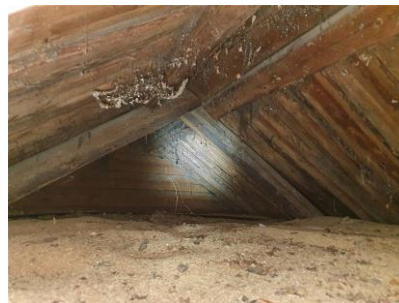
Bild 1. Ursprunglig byggnad.

Vid kontroll av vindarna uppmättes fuktvärden under kritisk fuktnivå för mikrobiell tillväxt.

Fuktkvoten i underlagstak/takbjälkar uppmättes till 8-9 %.  
Risk för mikrobiell tillväxt föreligger om fuktkvoten överstiger 17 %.

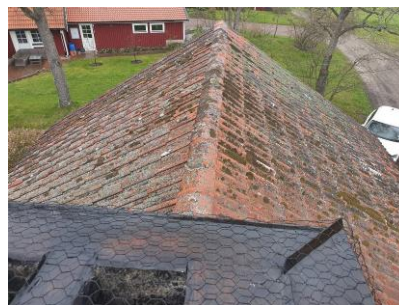
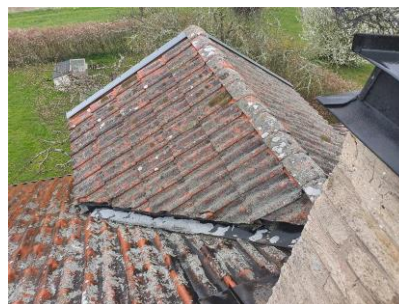
Yttertaket på ursprunglig byggnad är äldre.

Takpannor och plåtdetaljer har enligt vår bedömning en begränsad livslängd. Eftersom husets taktäckning är äldre har det ett minskat motstånd mot vatteninträning. Detta i sin tur kan leda till fuktskador på träläkt och vidare ner i underliggande konstruktioner.

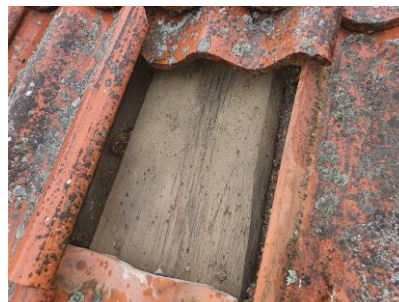
Underlagstaket består av brädor.

Då underlagstaket består av brädor utan yttre täckning av papp under takbeklädnaden, finns risk att regnvatten/snö tränger in vid ogynnsam väderlek med läckage på vindsutrymmet som följd.

Med denna konstruktion är det extra viktigt att takpannorna är hela.

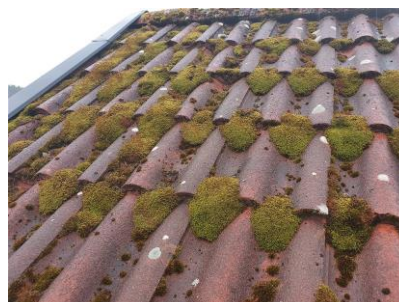
Mosspåväxt finns på takpannor, tillbyggnad.

Mossa som växer på taket kan leda till att taktäckningen har ett minskat motstånd mot vatteninträngning. Detta i sin tur kan leda till fuktskador på träläkt och takkonstruktionen vilket kan resultera i mikrobiella skador (angrepp av mikroorganismer).

För att öka livslängden på taket rekommenderas att mossan tas bort från takpannorna.

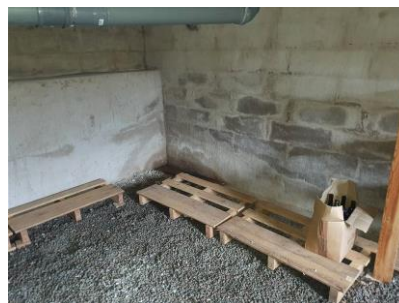
I denna typ av äldre källare kan man förvänta sig viss markfukt i betonggolvet och källarväggar på grund av naturlig fuktvandring.

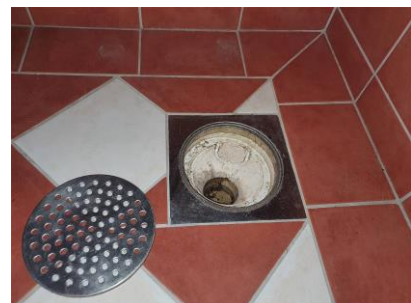
- ⚠ Tätskikt finns inte i golvbrunn.

När tätskikt saknas i golvbrunnen innebär det risk för fuktskador. Vatten kan tränga ner i omkringliggande konstruktioner med fuktrelaterade skador som följd.

Golvbrunn placerad något för nära vägg.

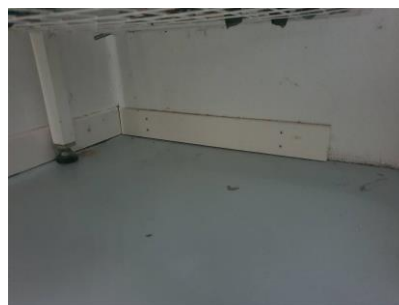
⚠ Våtutrymmet har äldre yt-/tätskikt och tätskikt är ej uppdraget på vägg.

Eftersom funktionen, som innebär att ytskiktet/tätskiktet ska vara vattentätt, kan vara nedsatt finns en ökad risk att vatten tränger igenom ytskiktet/tätskiktet med vattenskador i omkringliggande konstruktioner som följd.

Övriga noteringar som är en risk ur fuktsynpunkt:  
Golvbrunn nära vägg.  
Rör genomföring finns i golv.  
Låsande golvbrunnsgaller finns ej.

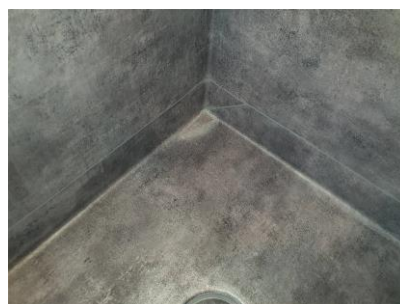
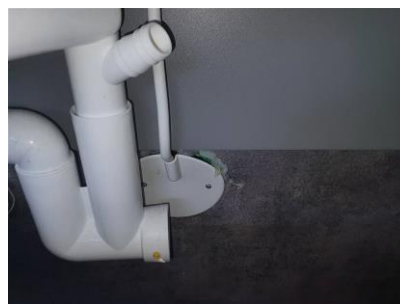
Spår av vattensamling noteras i hörn.  
I övrigt bra golvfall.

Eldoslock ej tät under handfat
