Mårtsbo 19:1

Mårtsbovägen 121

**Besiktningssuppgifter**

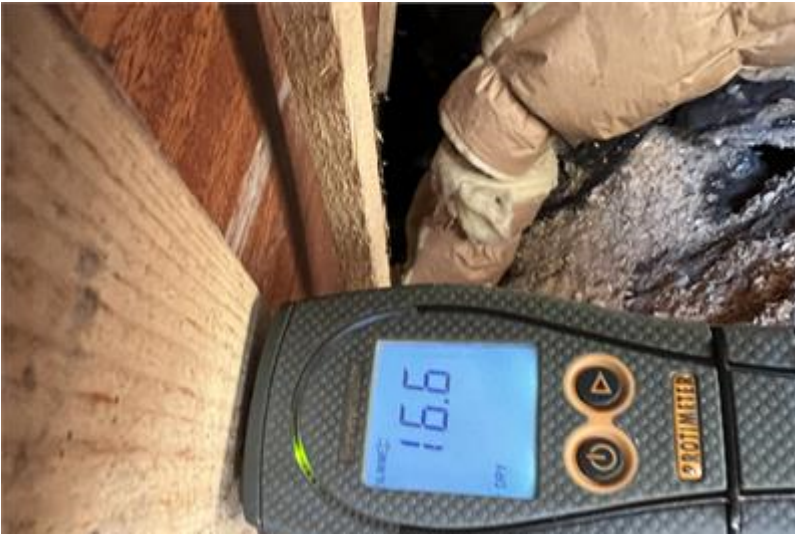
Bilaga 1 för kontroll av valda konstruktioner

Byggnadsdel	Torpargrund (lucka framsidan)
Konstruktionsdel	Trossbotten
Konstruktionsuppbyggnad	Isolerat träbjälklag

I blindbotten i trä mättes fuktkvoten (FK) till 16,6% FK Dessa värden kommer sannolikt att ändras med årstiden. Det kritiska gränsvärdet för mikrobiell tillväxt brukar anges till ca 17% fuktkvot (FK). Notera att stickprovsmässig undersökning är utförd. Se även kommentar/riskanalis.

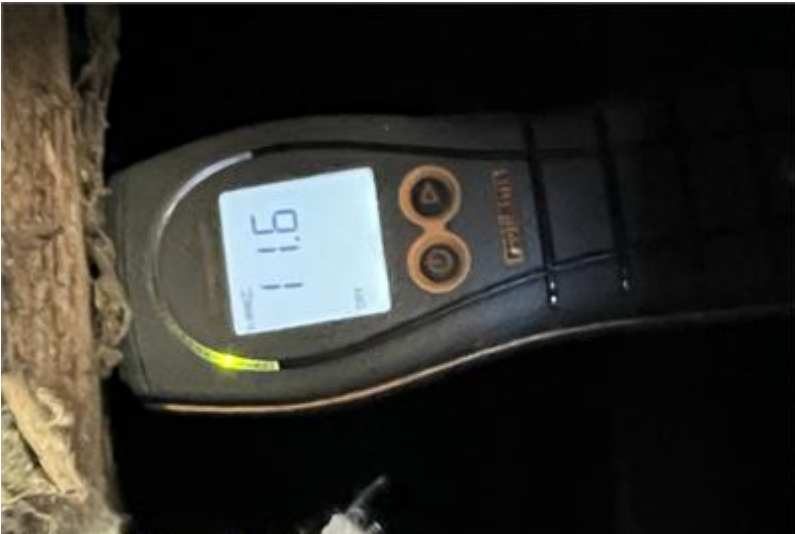
Bilaga 2 för kontroll av valda konstruktioner

Byggnadsdel	Torpargrund (via ventil)
Konstruktionsdel	Trossbotten
Konstruktionsuppbyggnad	Isolerat träbjälklag

I blindbotten i trä mättes fuktkvoten (FK) till 11,6% FK Dessa värden kommer sannolikt att ändras med årstiden. Det kritiska gränsvärdet för mikrobiell tillväxt brukar anges till ca 17% fuktkvot (FK). Notera att stickprovsmässig undersökning är utförd. Se även kommentar/riskanalys.
