Viksjö 6:140

Harpungränd 6

Uppdragsnummer	AB3127
Besiktningsdatum	2024-05-08
Besiktningsservice	OBM Besiktningsservice AB
Besiktningsserviceföretag	Peter Franck
Närvarande	Säljarna
Giltig till och med	2025-05-08

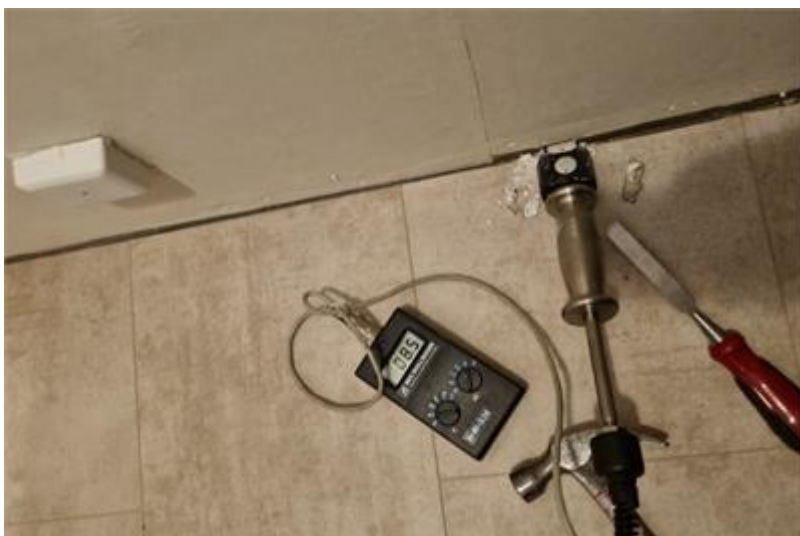
Byggnadsdel	Entréplan
Konstruktionsdel	Flytande golv på betongplatta och Träregelstomme
Konstruktionsuppbyggnad	Flytande parkettgolv / klinker , gipsskiva, träreglar/syll, isolering, plastfolie, betongplatta

Det kritiska gränsvärdet för mikrobiell tillväxt brukar anges till ca 17% fuktkvot (FK).

Vid stickprovskontroll i yttervägg och innervägg uppmättes fuktkvot till ca 8-10% FK.

Inget behov av åtgärd bedöms föreligga
