# Besiktningssprotokoll

Anticimex Försäkringsbesiktning i samarbete med Fastighetsbyrån

Fastighetsbeteckning: Brandmannen 9	
Fastighetsadress: Ljungvalls Väg 3	
Postnummer: 683 34	Ort: Hagfors

Besiktningdatum: 2024-05-10	Protokollnummer: 68244983
Temperatur: 8 °C	Väderlek: Sol
Tekniker: Lennart Davidsson	
E-post: Lennart.Davidsson@anticimex.se	
Kontor: Karlstad	
Närvarande:

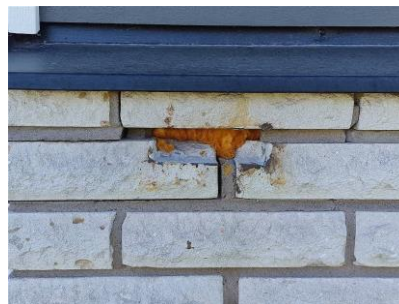
#### Utvändigt / Fasad

Vissa trasiga tegelstenar och sprickor förekommer

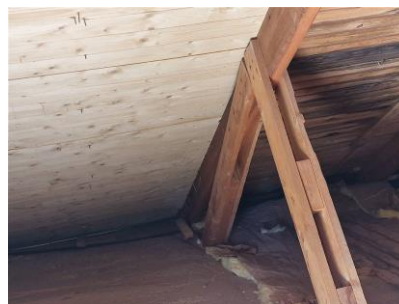
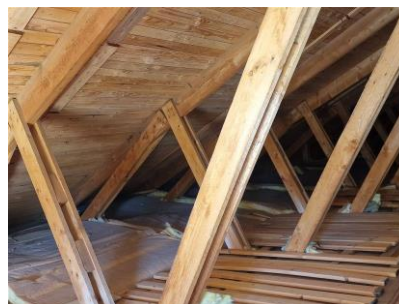
### Utvändigt / Vind

Vid kontroll av vinden uppmättes fuktvärden under kritisk fuktnivå för mikrobiell tillväxt och en normal lukt upplevdes.

Underlagstak består av råspont och isolering är mineralull, vinden bedöms var tilläggsisolerad i mindre omfattning och isolering är delvis nedtryckt, dessutom saknas landgångar.

Fuktkvoten i underlagstak/takbjälkar uppmättes vid besiktningstillfället till ca 9 %.

Risk för mikrobiell tillväxt föreligger om den relativa fuktigheten (RF) i den omgivande luften är över 75% vilket i furuvirke motsvarar en fuktkvot (FK) på 17%.

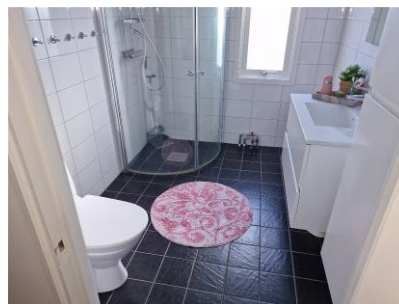
### Entréplan / Dusch/Toalett

Kakel och klinkers

- Rör förekommer genom golv
- Bruk förekommer i golvbrunnen

Normala fuktvärden indikerades mot klinker/kakel.

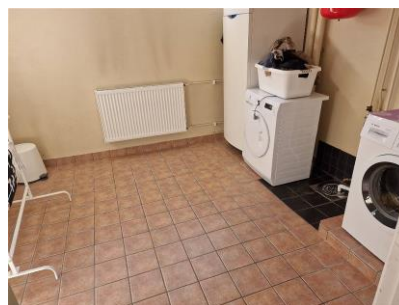
### Källarplan / Tvättstuga/Pannrum

Klinkers på golv  
Äldre gjutjärnsbrunn och placerad nära vägg

Normala fuktvärden indikerades mot klinker/kakel.

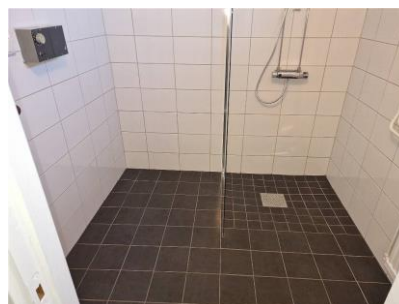
### Källarplan / Dusch/ Bastu

Kakel och klinkers

- Bruk förekommer i brunnen, brunnsmanschett delvis synlig.  
Bedöms vara en mindre brist på grund av betonggolv och källare.

Normala fuktvärden indikerades mot klinker/kakel.
