**Fastighetsuppgifter**

Haga 1:13

Haga Hagalund 8

Uppdragsnummer	R6753
Besiktningsdatum	2024-05-13
Besiktningföretag	OBM Skaraborg AB
Besiktningförrättare	Jimmy Nilsson
Närvarande	Säljare
Giltig till och med	2025-05-13

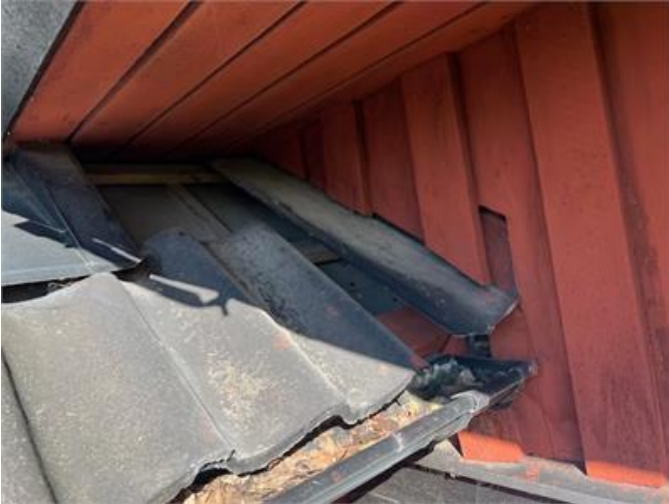
Pos 1.  
Takpannor saknas lokalt under takfot vid entrén.

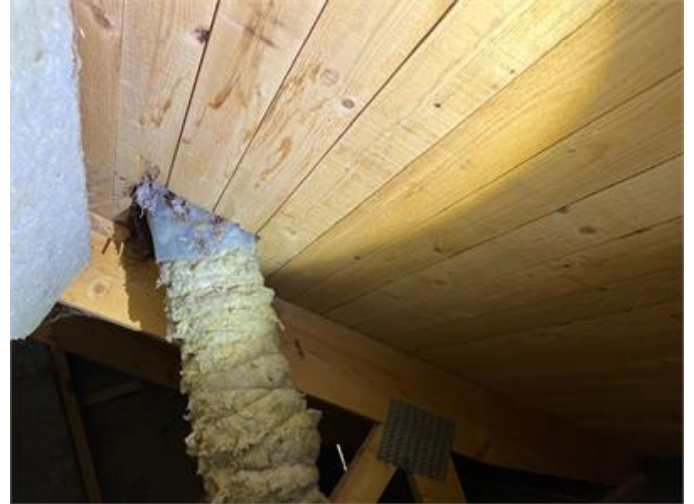
Pos 2.  
Fuktfläckar förekommer på underlagstak.

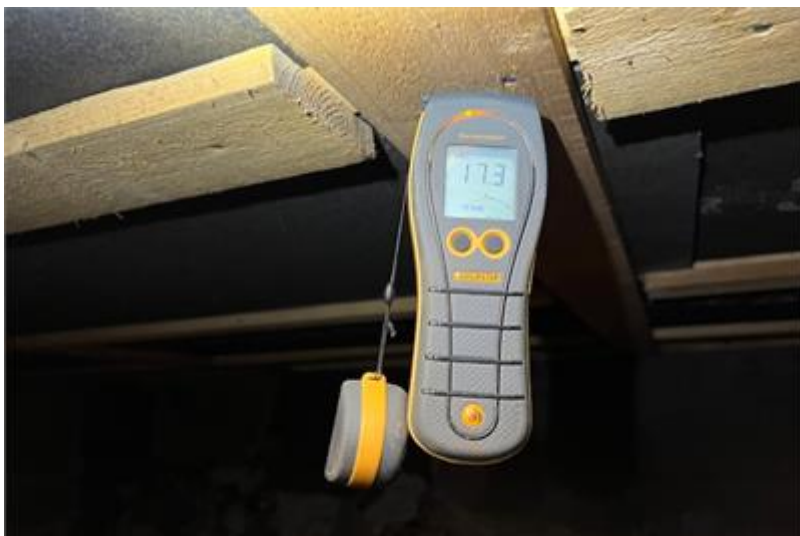
Observera att endast grunden i tillbyggnaden under köket kunde besiktigas. Övriga delar var ej åtkomliga då inspektionsslucka saknades. Fuktkvoten i bjälklagets undersida uppmättes till mellan 16-17%. Det kritiska gränsvärdet för mikrobiell tillväxt brukar anges till ca 15-17% fuktkvot (FK). Organiskt material förekommer på markytan.

Resultatet av mätningen visar att åtgärdsbehov föreligger. För att exakt fastställa vilka åtgärder som bör vidtagas krävs en mer omfattande undersökning. Notera att endast en mindre del av grunden är besiktigad och att stickprovsmässig undersökning är utförd samt att mätvärden normalt sett kan variera över årstiderna. För att säkert fastställa konstruktionens kondition och fuktstatus bör hela grunden göras tillgänglig och en mer omfattande undersökning utföras. Notera att urgrävning kan krävas.
