# Besiktningssprotokoll

Fastighetsbeteckning: Vaggvisan 16	
Fastighetsadress: Gevärsgränd 32	
Postnummer: 554 53	Ort: Jönköping

Besiktningdatum: 2024-05-10	Protokollnummer: 68247122
Temperatur: 10 °C	Väderlek: Molnigt
Tekniker: Pierre Borefur	
E-post: pierre.borefur@anticimex.se	
Kontor: Jönköping	
Närvarande: Representant för fastighetsägare samt mäklare.

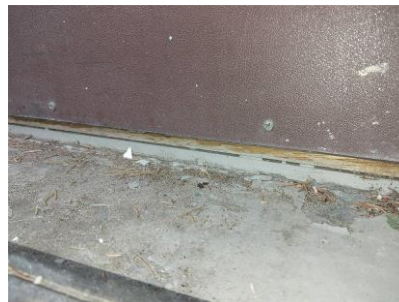
Tröskelbleck saknas under dörr vid entrén.

Avsaknad av tröskelbleck medför att det finns risk för att vatten kan rinna in och orsaka fuktskador på tröskel och/eller i kringliggande vägg och bjälklag.

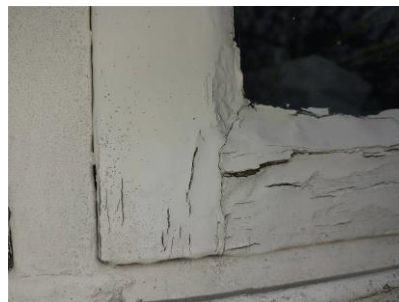
- Isolerglas är äldre.

Befintliga fönster är äldre vilket betyder att tätningen mellan fönsterrutorna kan vara sämre. Detta kan leda till att missfärgning/imma kan uppstå mellan glasrutorna.

- Flertal fönster är i behov av målning/underhåll.

Fönsterbågar och fönsterkarmar där målningsbehov finns riskerar att få fukt- och rötskador på grund av sämre vattenavvisande förmåga.

För att öka livslängden på fönster rekommenderas målning och underhåll.

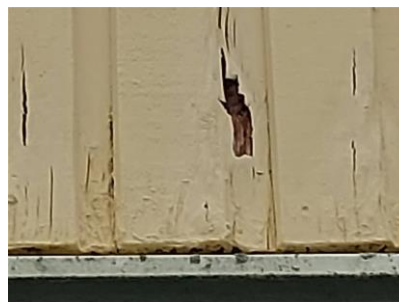
Fasadpanelen överlag är i behov av målning/underhåll.

Rötskadade trädetaljer/ panel förekommer.

Fasadbeklädnad och träkonstruktioner där målningsbehov finns riskerar att få mer fukt- och rötskador på grund av sämre vattenavvisande förmåga. För att öka livslängden på fasadbeklädnaden rekommenderas målning och underhåll.

I samband med ommålning rekommenderas att de rötskadade panelbrädorna byts ut.

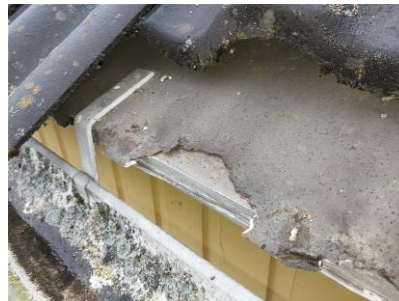
- Yttertaken är äldre, skador förekommer på underlagspappen.

Takpannor, plåtdetaljer/ plåttak, underlagspapp samt takfönster har enligt vår bedömning en begränsad livslängd. Eftersom husets taktäckning/ takfönster är äldre har det ett minskat motstånd mot vatteninträngning. Detta i sin tur kan leda till fuktskador på träläkt och vidare ner i underliggande konstruktioner.
