Besiktningssprotokoll

Anticimex Försäkringsbesiktning i samarbete med Fastighetsbyrån

Fastighetsbeteckning: Långö 1:14	
Fastighetsadress: Kråkelund 8	
Postnummer: 57295	Ort: Figeholm

Besiktningdatum: 2024-05-13	Protokollnummer: 68254458
Temperatur: 12 °C	Väderlek: Sol
Tekniker: Alexander Sieb	
E-post: alexander.sieb@Anticimex.se	
Kontor: Kalmar	
Närvarande: Fastighetsägare

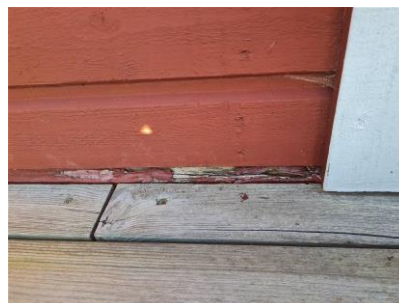
Fasadpanel vid gavel mot havet har mindre röta. Rötskadade delar av fasaden bör bytas ut och bakomliggande konstruktioner kontrolleras i samband. På insidan ligger tvättstugan där pågående fuktskada finns, kan vara orsaken till röta. Omhänder tas av försäkringsbolag.

Övrigt är fasadpanelen i behov av underhåll/målning.

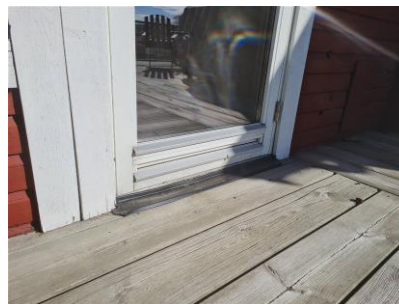
Dörrkarm till altandörr har i nedkant mindre röta. Byt rötskadade karmar.

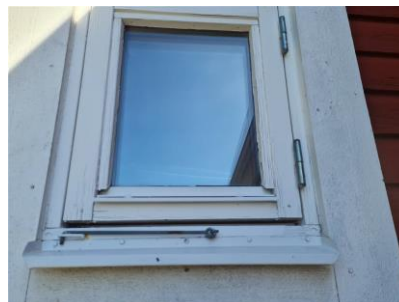
Vissa fönster är i behov av målning/underhåll.

För att öka livslängden på fönster rekommenderas målning och underhåll.

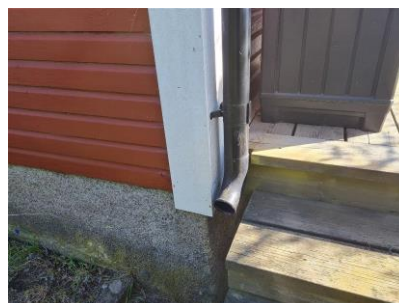
Stuprör avslutas nära husliv.

Stuprör som avslutas intill husliv (ovan mark) kan medföra en ökad fuktbelastning på grundmur/sockel med fuktrelaterade skador som följd.

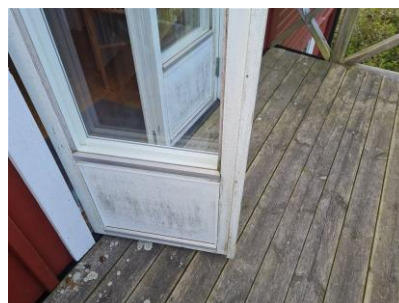
Balkongendörrar är i mindre behov av målning/underhåll på grund av färgsläpp.

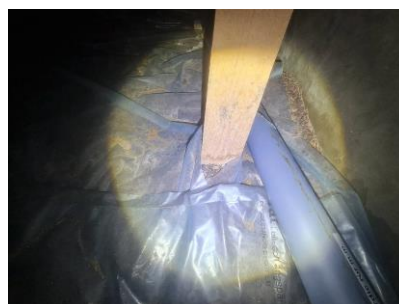
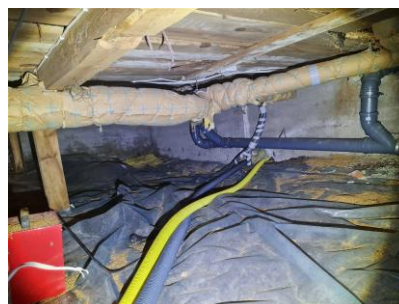
Krypgrunden är åtkomlig via utvändigt lucka. Denna typ av grundläggning har ibland fuktproblem och skador, anledningen är att varm luften kyls ner när den kommer in i den svala grunden. Den relativa fuktigheten ökar då och under varmare delen av året kan det bildas kondens med vattendroppar hängande under bjälklaget. Fukttillskott i grunden både genom kondens samt tillskjutande markfukt riskerar att påverka golvbjälklaget samt eventuella organiska material i grunden.

Bärande stolpar står i direkt anslutning mot marken i krypgrunden och har förhöjd fukt samt att vissa stolpar har rötskador. Stolpar som står dikt an marken behöver ett kapillärbrytande skikt så de inte står och suger upp naturlig markfukt och blir skadade. I blindbotten/syllreglar uppmättes även något förhöjd fuktkvot. Uppmätt fuktkvot i stolpar över 28% och i syll/blindbotten 18-20%. I grunden upplevdes normal lukt vilket är positivt. På marken finns åldersbeständig plastfolie vilket är bra då den minskar kondens. I blindbotten noterades mikrobiell tillväxt vilket är normalt förekommande då krypgrunder ofta har för hög luftfuktighet delar av året.

Krypgrunden är i behov av fuksänkande åtgärder, sorptionsavfuktare. Rötskadade stolpar bör bytas ut.
