Besiktningssprotokoll

Anticimex Försäkringsbesiktning i samarbete med Fastighetsbyrån

Fastighetsbeteckning: Lågtrycket 2	
Fastighetsadress: Landbrisen 3	
Postnummer: 681 38	Ort: Kristinehamn

Försäkringsbesiktning

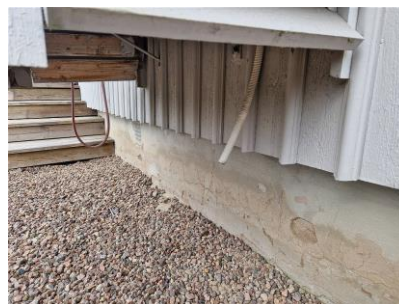
Kondensvatten från luftvärmepumpens utedel leds inte bort från husgrunden.

Detta medför ökad risk för att vatten kan tränga in i anslutande konstruktioner, vilket i sin tur kan leda till fuktrelaterade skador. Observera att besiktning av byggnadens värmesystem eller värmepumpen inte har ingått i uppdraget.

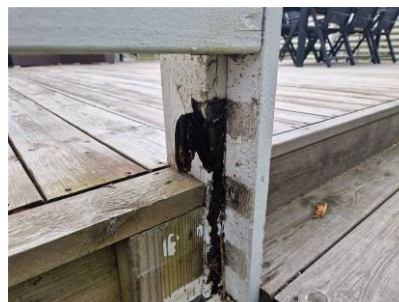
Mindre rötskador förekommer i altan.

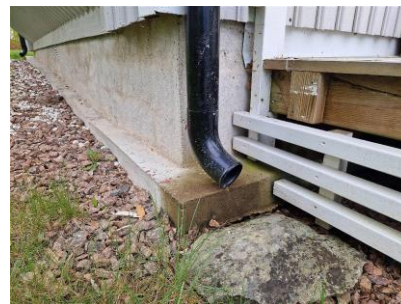
Stuprör avslutas ovan mark.

Stuprör som avslutas intill husliv (ovan mark) kan medföra en ökad fuktbelastning på grundmur/sockel med fuktrelaterade skador som följd.

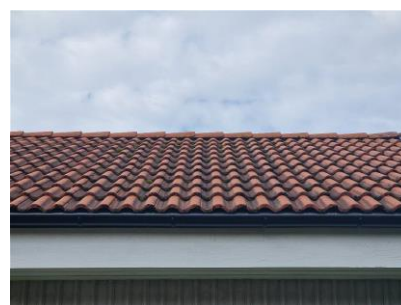
Mosspåväxt finns på takpannor.

Mossa som växer på taket kan leda till att taktäckningen har ett minskat motstånd mot vatteninträning. Detta i sin tur kan leda till fuktskador på träläkt och takkonstruktionen vilket kan resultera i mikrobiella skador (angrepp av mikroorganismer).

För att öka livslängden på taket rekommenderas att mossan tas bort från takpannorna.

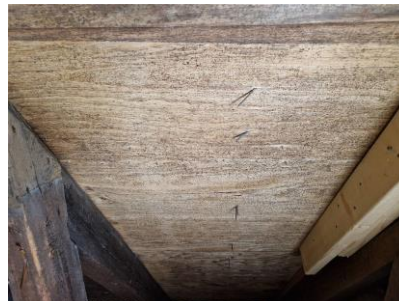
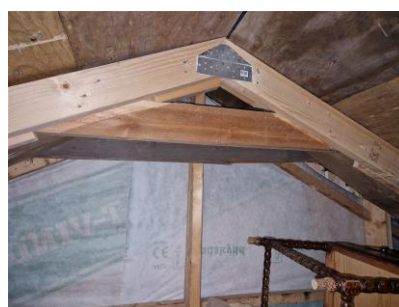
Missfärgningar och mikrobiell påväxt finns på underlagstaket.

- Takstolar är delvis tillverkade av äldre byggmaterial och är skarvade lokalt.

De upptäckta bristerna på underlagstaket kan vara ett tecken på att vinden tillförs fukt inifrån bostaden och/eller uteluften.

Vid kontroll av vinden uppmättes fuktvärden under kritisk fuktnivå för mikrobiell tillväxt och en normal lukt upplevdes.

Det finns risk för mikrobiell tillväxt om den relativa fuktigheten (RF) i den omgivande luften är över 75 %. I furuvirke motsvarar det en fuktkvot (FK) på 17 %.

Fuktkvoten i underlagstak/takbjälkar uppmättes till 9 %.

En fördjupad undersökning rekommenderas för att bedöma orsak och omfattning.

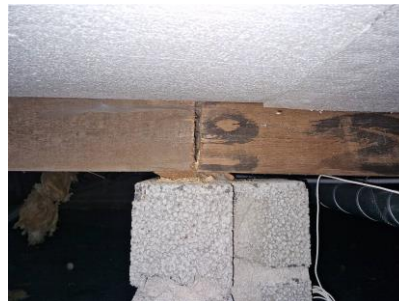
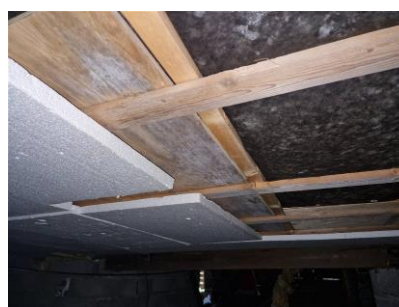
Vid kontroll av krypgrunden upplevdes mikrobiell lukt.

- Bärlinor är skarvade lokalt.
- Träskyddsbehandlat virke förekommer i konstruktionen.
- Blindbotten består av blandade material: träfiberskivor, papp, brädor och cellplastisolering.

Trots att fuktmätningen gav fuktvärden under kritisk fuktnivå känns en mikrobiell lukt i delar av grunden.

Uteluftsventilerade krypgrunder med bjälklag av organiskt material har ofta fuktskador på grund av naturlig fuktpåverkan. Lukten som känns i krypgrunden kan också spridas till boendemiljön.

Det finns risk för mikrobiell tillväxt om den relativa fuktigheten (RF) i den omgivande luften är över 75 %. I furuvirke motsvarar det en fuktkvot (FK) på 17 %.

Fuktkvoten uppmättes till 14 %.

En fördjupad undersökning rekommenderas för att bedöma orsak och omfattning.

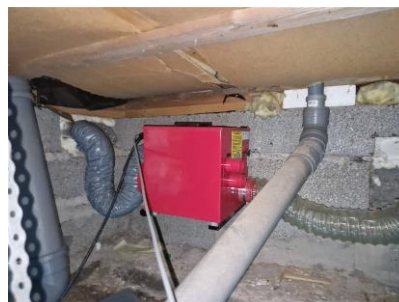
Krypgrund med installerad avfuktare.

I husets krypgrund finns en krypgrundsavfuktare installerad. Syftet med denna installation är att genom avfuktning hålla fuktigheten i krypgrunden på en så låg nivå att ingen tillväxt av mikroorganismer är möjlig. För att detta ska fungera är det viktigt att installationen servas årligen med bland annat filterbyte och kontroll av inställningar så att fuktigheten inte stiger.

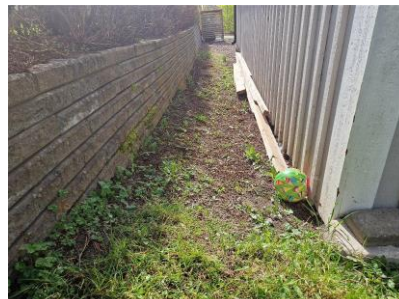
Marken lutar mot carporten.

Detta innebär en ökad fuktbelastning mot grunden vilket i sin tur kan orsaka fuktskador.

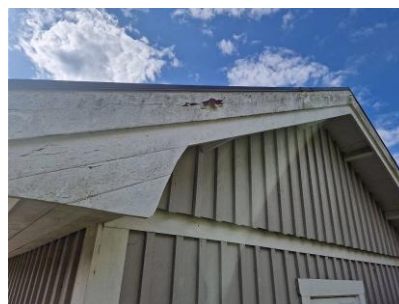
Fasadpanel och vindskivor är i behov av målning/underhåll.

Fasadbeklädnad och träkonstruktioner där målningsbehov finns riskerar att få fukt- och rötskador på grund av sämre vattenavvisande förmåga.

För att öka livslängden på dessa delar rekommenderas målning och underhåll.

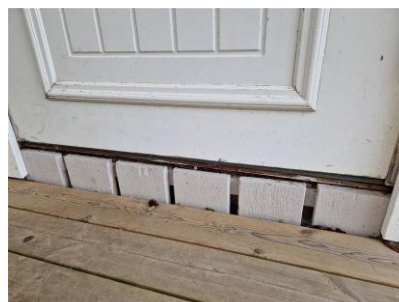
Tröskelbleck saknas under dörr.

Avsaknad av tröskelbleck medför att det finns risk för att vatten kan rinna in och orsaka fuktskador på tröskel och/eller i kringliggande vägg och bjälklag.

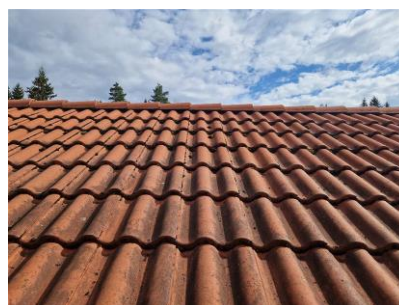
Mosspåväxt finns på takpannor.

Mossa som växer på taket kan leda till att taktäckningen har ett minskat motstånd mot vatteninträngning. Detta i sin tur kan leda till fuktskador på träläkt och takkonstruktionen vilket kan resultera i mikrobiella skador (angrepp av mikroorganismer).

För att öka livslängden på taket rekommenderas att mossan tas bort från takpannorna.

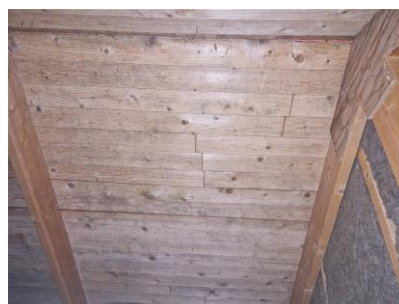
Mikrobiell påväxt finns på underlagstaket.

- Råsponten är skarvad lokalt mellan takstolar.

Den upptäckta mikrobiella påväxten på underlagstaket kan vara ett tecken på att vinden tillförs fukt inifrån våtutrymmet och/eller uteluften.

En fördjupad undersökning rekommenderas för att bedöma orsak och omfattning.

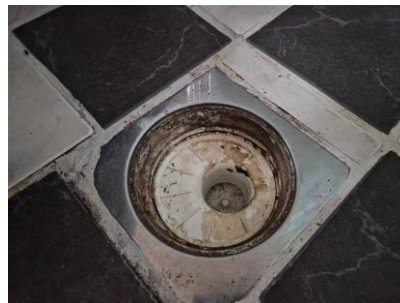
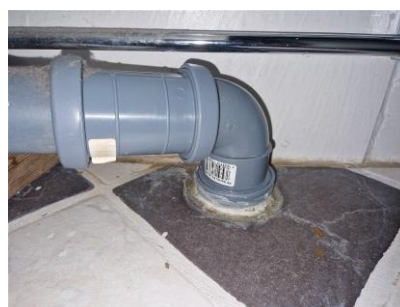
Våtrummet har brister i utförandet.

- Tätskikt i golvbrunn är inte besiktningsbart.
- Golvfall mot golvbrunnen är bristfälligt utfört.
- Avloppsrör är placerat för nära vägg.

Eftersom våtrummet inte är fackmässigt* utfört finns risk för fuktskador. Observera att risken angående fackmässigt utförande gäller hela utrymmet.

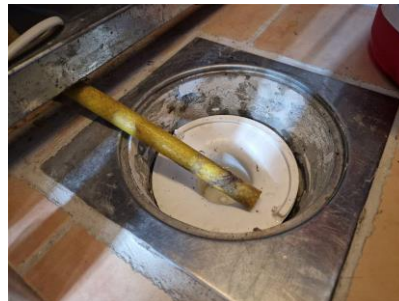
Tätskikt i golvbrunn är ej besiktningsbart på grund av bruk och fix.

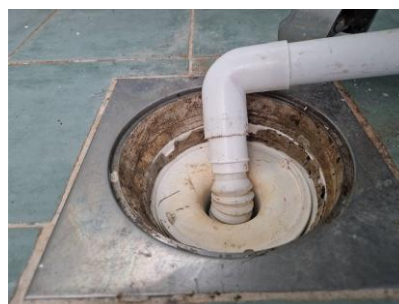
Tätskikt i golvbrunn är ej besiktningsbart på grund av bruk och fix.

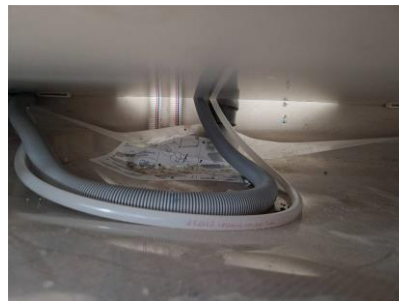
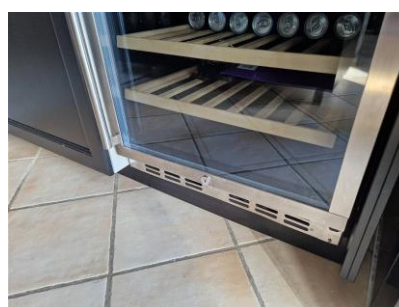
Fuktskydd är felmonterat under diskbänksskåp samt saknas under vinkyl.

Utan fuktskydd är det svårt att upptäcka läckage. Vatten kan då tränga in i omkringliggande konstruktioner och orsaka fuktskador.

För att upptäcka eventuella läckage, montera befintligt fuktskydd korrekt och komplettera under vinkyl.
