# Besiktningssprotokoll

Anticimex Överlåtelsebesiktning av småhus - nivå 1

Fastighetsbeteckning: Doppskon 5	
Fastighetsägare:	
Fastighetsadress: Odalvägen 21	
Postnummer: 784 62	Ort: Borlänge

Besiktningdatum: 2024-04-25	Protokollnummer: 68214148
Temperatur: 2 °C	Väderlek: Sol
Tekniker: Petrus Annersten	
E-post: petrus.annersten@anticimex.se	
Kontor: Falun	
Närvarande: Säljare ombud för Dbo.

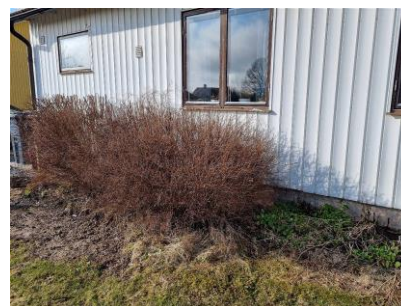
Växter finns i anslutning till grundmur.

När det finns rabatter och växter nära grundmuren finns risk att fukt stannar kvar i väggarna. Detta kan i sin tur orsaka invändiga fuktskador. Växternas rötter kan också skada grundmuren och sätta dräneringsledningen ur funktion.

Området närmast huset rekommenderas att vara fritt från växtlighet.

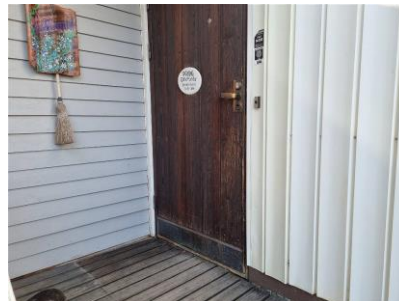
Dörrar är behov underhåll.

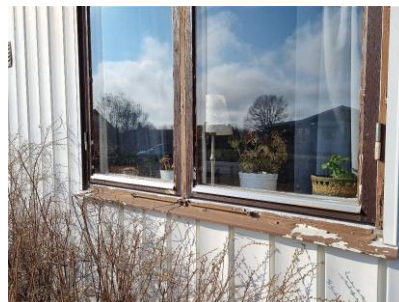
Fönster har färgsläpp och torrspäckor. Spricka noterades i fönsterglas till duschutrymmet.

Fönsterbågar och fönsterkarmar där målningsbehov finns riskerar att få fukt- och rötskador på grund av sämre vattenavvisande förmåga.

För att öka livslängden på fönster rekommenderas målning och underhåll.

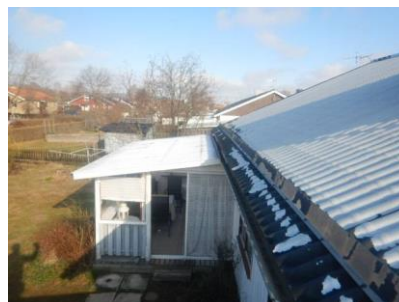
Hängrännor är äldre och lågpunkter noterades.

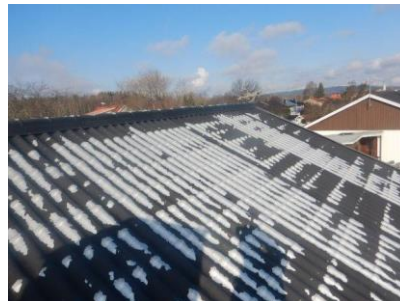
Husets takbeklädnad av aluminium. När plåten blir äldre är det normalt att färgen bruka släppa och blekna samt att mindre rostangrepp uppstår. För att skydda plåttaket mot rostangrepp kan ommålning ske, viktigt att då ta kontakt med fackman för rätt åtgärd.

Taket är äldre och har färgsläpp och rostangrepp. Taket är besiktat från takstegen.

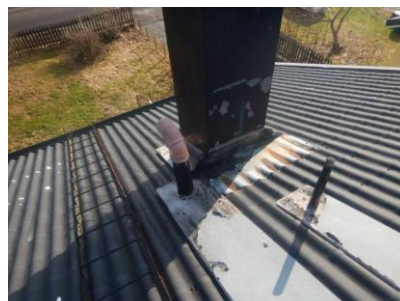
Lagningar noterades på takplåten.

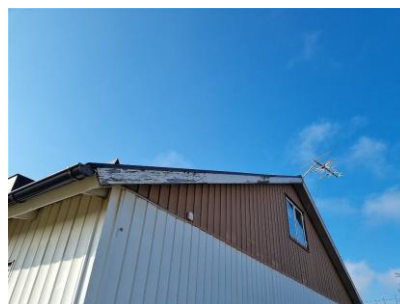
Vindskivor har rötskador och färgsläpp.

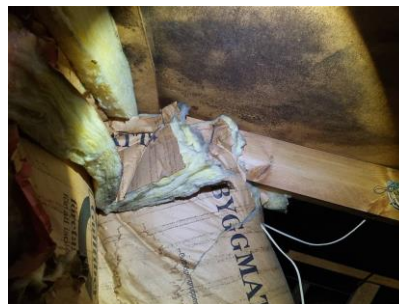
Missfärgningar och kondensspår noterades i underlagstak vid rörgenomföring. Torrt vid besiktning.

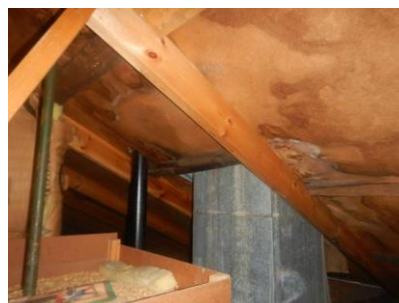
Fuktfläckar noterades i underlagstak och på golv vid ventilationstrumma och rörgenomföringar. Lagningar noterades på taket utvändigt. Torrt vid besiktning.

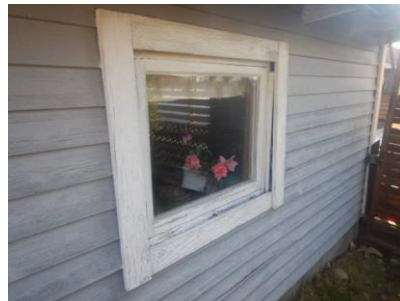
Fönsterbleck saknas på fönster.

Avsaknad av fönsterbleck medför en ökad risk för att vatten kan rinna in och orsaka fuktrelaterade skador i omkringliggande konstruktioner.

I övrigt vanligt underhållsbehov.

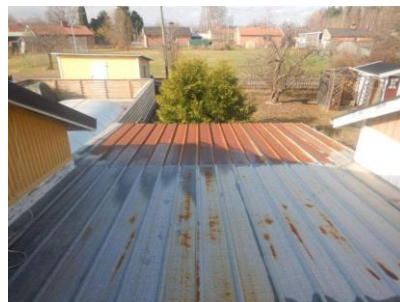
Takplåten har rostangrepp och är fastsatt med klockspik som med tiden har förmåga av att släppa från underlaget med otätheter som följd. Risk att regn- eller smältvatten tränger ner i underliggande takkonstruktion och orsakar fuktrelaterade skador. Rekommenderas byte av taket.

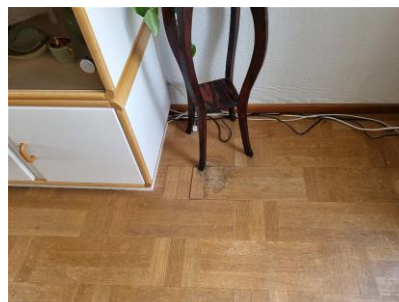
Resningar och fläckar noterades på golvet.

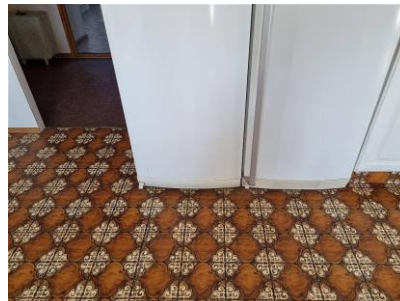
Fuktskydd saknas under vitvaror och i diskbänksskåp samt avloppsslangen från diskmaskin är inte förankrad i väggen.

Utan fuktskydd är det svårt att upptäcka läckage. Vatten kan då tränga in i omkringliggande konstruktioner och orsaka fuktskador.

För att upptäcka eventuella läckage, installera ett fuktskydd.

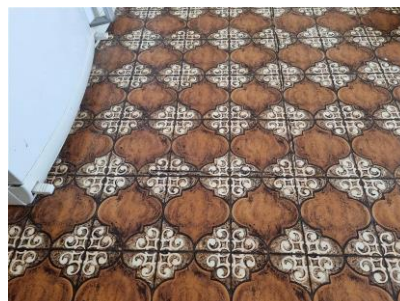
Skadad golvmatta noterades.

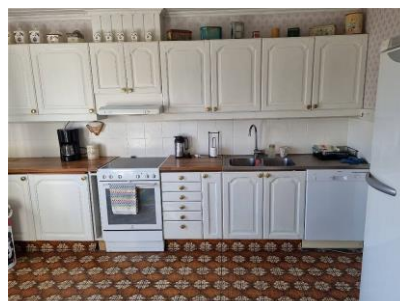
Fuktindikering i utrymmet gav inga förhöjda fuktindikationer.

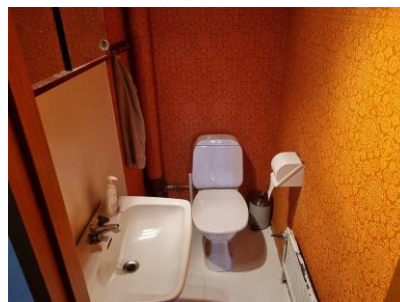
Fuktindikering i utrymmet gav inga förhöjda fuktindikationer.

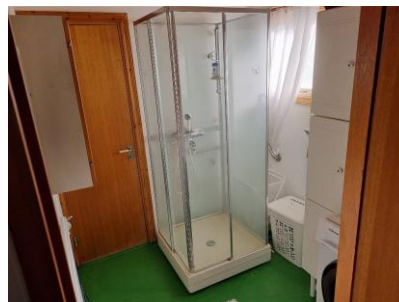
Duschutrymmet är i behov av renovering. Ytskikt är från byggnadsåret vilket medför en ökad risk för läckageskador. Vid framtida renoveringar är det viktigt att renovering utförs enl. gällande branschregler för våtutrymmen.

Våtutrymmet har äldre yt-/tätskikt.

Utrymmet är äldre och har passerat tiden för sin tekniska livslängd.

Renovering av utrymmet rekommenderas. Kontakta en behörig våtrumsentreprenör för en renovering. I samband med renoveringen bör omkringliggande konstruktioner kontrolleras för att upptäcka eventuella följdskador. Felaktig golvlutning noterades på delar av golvet.

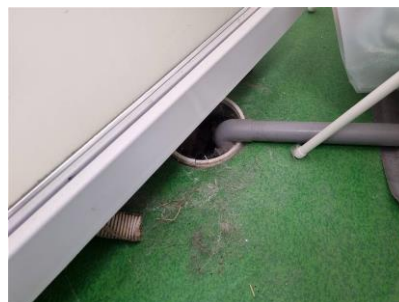
Klämring i golvbrunn är lös.

Den lösa klämringen i golvbrunnen medför att vatten kan tränga ner i omkringliggande konstruktioner med fuktskador som följd. Detta kan i sin tur leda till mikrobiella skador (angrepp av mikroorganismer).

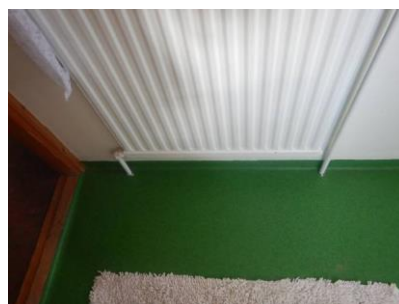
Rör genomföring finns i golv.

Rör genomföringar i golvet medför en ökad risk för att vatten tränger ner i omkringliggande konstruktioner och orsakar fuktskador. Vid uppbyggnaden av utrymmet var detta tillåtet och utförandet anses därför vara fackmässigt utfört. I dagens branschregler är detta inte längre tillåtet.

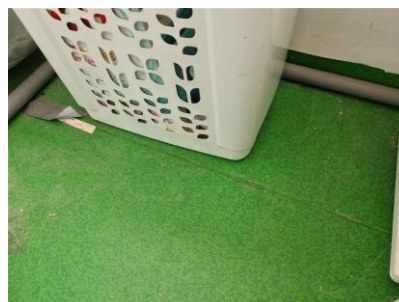
Otättheter finns i golvmattan.

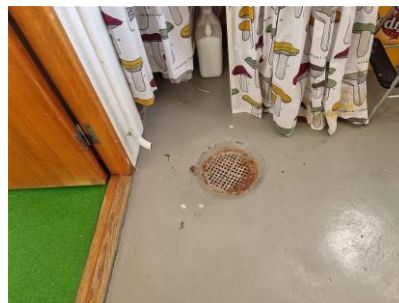
Gjutjärnsbrunnen är rostangripen.

Byt golvbrunnen vid renovering.

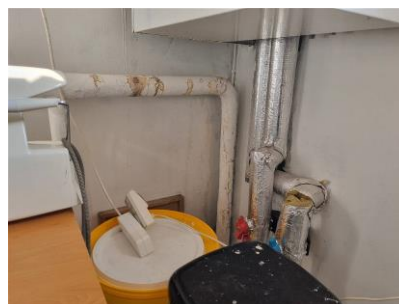
Rinningar och fuktfläckar noterades på vägg. Torrt vid besiktning.

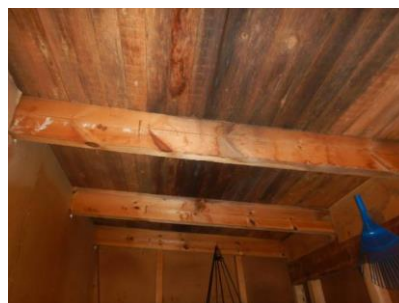
Fuktfäckar noterades i underlagstak i förrådsutrymmen. Torrt vid besiktning.
