Besiktningssprotokoll

Anticimex Försäkringsbesiktning i samarbete med Fastighetsbyrån

Fastighetsbeteckning: Myrtuvan 1:10	
Fastighetsadress: Myrtuvan 141	
Postnummer: 463 92	Ort: Lilla Edet

Besiktningdatum: 2023-05-29	Protokollnummer: 67630039
Temperatur: 17 °C	Väderlek: Halvklart
Tekniker: Tommy Pettersson	
E-post: tommy.pettersson@anticimex.se	
Kontor: Uddevalla	
Närvarande: Ägare delvis närvarande

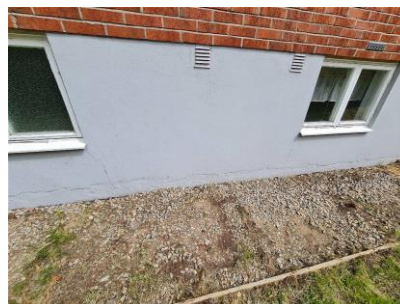
Utvändigt / Sockel

Sprickor och puts/färgsläpp finns i sockel.

Dessa bedöms inte ha lett till bakomliggande skador.

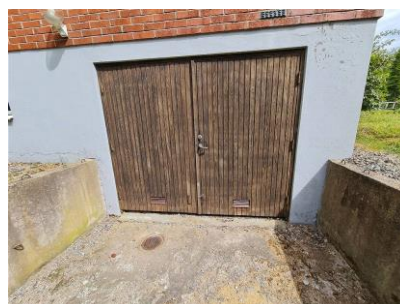
Utvändigt / Garageportar / dörrar

Torrspäckor finns på dörr/ar.

Tröskelbleck saknas under dörr/ar.

Rekommenderas att åtgärdas med normalt förebyggande underhåll.

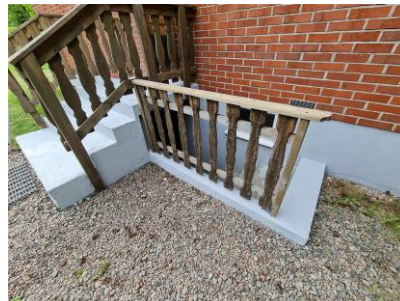
Utvändigt / Farstuvist / källartrappa

Trapporna är motgjutna mot huset (tidsenligt utförande för byggnadsår)

Eftersom trapporna är motgjutna mot huset finns risk att vatten tränger in i anslutande konstruktioner vilket i sin tur kan leda till fuktrelaterade skador.

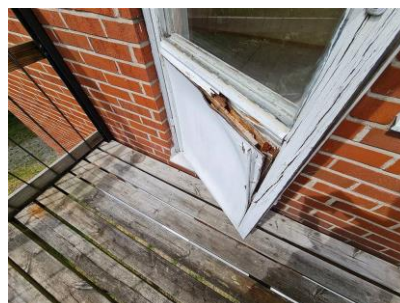
Utvändigt / Dörrar

Balkongdörren är rötskadad.

De upptäckta skadorna kan bero på olika saker, exempelvis bristfälligt underhåll, målning, skruvar och beslag etc.

Vi rekommenderar att en fackman/dörrar kontaktas för kontroll/åtgärd (planerat byte).

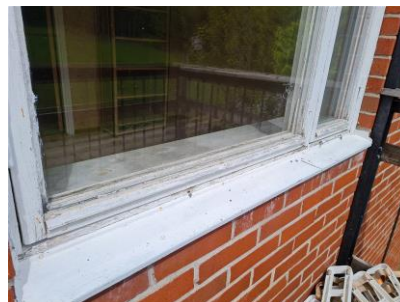
Utvändigt / Fönster

Fönster (2-glas kopplade) är i behov av förebyggande underhåll och målning.

Lokalt finns spruckna yttre fönster glas.

För att öka livslängden på fönster rekommenderas målning och underhåll.

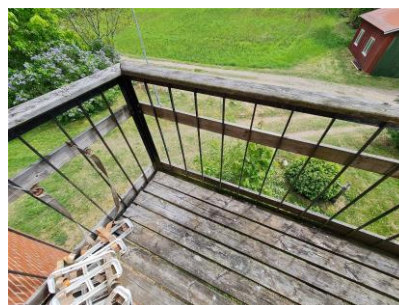
Utvändigt / Balkong

Rötskador finns i balkongens träkonstruktioner

Noterade brister längs balkongens träkonstruktioner är ett tecken på bristande fuktskydd och hög fuktpåverkan.

Vi rekommenderar att en fackman/snickare kontaktas för kontroll/åtgärder (planerat byte / renovering).

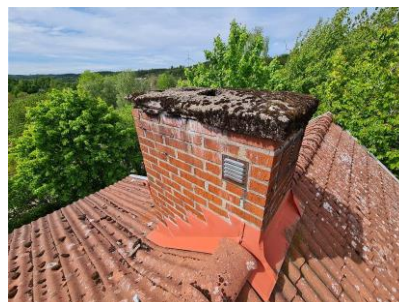
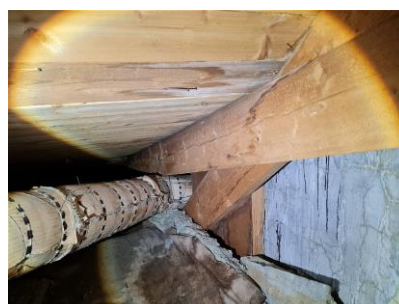
Utvändigt / Tak / vind

Taktäckningen är av äldre datum varvid åldersrelaterade brister / slitage har uppstått:

Förekommer spruckna / trasiga takpannor.

Mosspåväxt längs takpannor har uppstått.

Plåtbeslag vindskiva saknas längs nordöstra sidan.

Otåtheter runt plåtbeslag genomföringar noterades.

Fukt/rötskador finns längs takkupa utsprång mot sydvästra hörnet.

Skorstenen saknar väderskydd, vilket har föranlett till frostsprängning och fuktutfällning längs underlagstak vind och innertak wc övre plan.

Av säkerhetsskäl har taktäckningen kontrollerats ifrån mark med hjälp av digital kamera och via befintlig sotarstege, därifrån kunde de närmaste takpannorna lyftas, underliggande tätskikt/läkt kontrolleras.

Vi rekommenderar att du kontaktar en fackman/tak/plåt för kontroll/åtgärder (planerat byte / renovering).

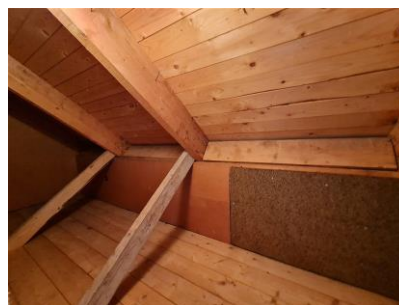
Utvändigt / Sidovind / ar

Vid kontroll av vinden uppmättes fuktvärden under kritisk fuktnivå för mikrobiell tillväxt och en normal lukt upplevdes.

Fuktkvoten i underlagstak/takbjälkar uppmättes till 8-9 %.

Risk för mikrobiell tillväxt föreligger om fuktkvoten överstiger 17

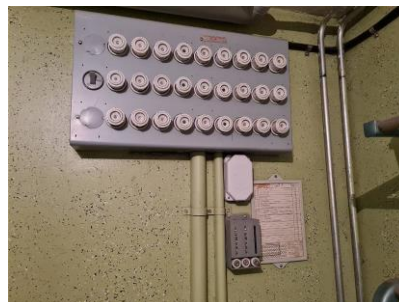
Hela huset / Allmänt

Jordfelsbrytare finns ej.

El installationer är ursprungliga från byggår.

Äldre 3-fas metall uttag förekommer i källaren.

El centraler finns källare och övre plan förvaringsskåp hall.

Det finns inget krav att hus byggda före år 2000 ska ha jordfelsbrytare. Jordfelsbrytaren minskar dock risken för personskador och brand orsakade av elanläggningen.

Kontakta en elektriker för kontroll och åtgärd.

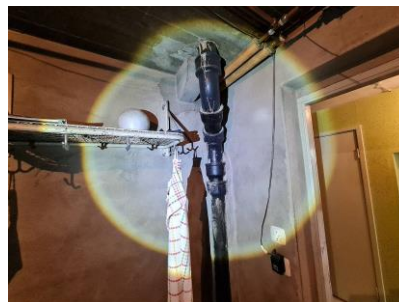
Äldre gjutjärnsbrunnar och rör/stammar finns i byggnaden.

Det finns risk att dessa delar rostar sönder med fuktskador och unken lukt som följd.

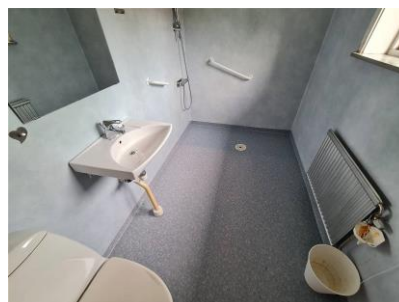
Entréplan / Dusch/Toalett

Våtutrymmet har äldre yt-/tätskikt och utförande.

Otätheter längs tapetskarvar noterades.
 Otäta rörgenomföringar vägg/tvättställ finns.
 Vattenlås/rör tvättställ har brister/otätheter.
 Rörgenomföring finns i golv.
 Fönster finns i anslutning till duschen.
 Termostat radiator läcker pga. rostning.

Noterade brister kan innebära att ytskiktet/tätskiktet ska vara vattentätt, kan vara nedsatt finns en ökad risk att vatten tränger igenom ytskiktet/tätskiktet med vattenskador i omkringliggande konstruktioner som följd.

Fuktindikering utan anmärkning utfördes i utrymmet.

Delar av anmärkningar ska enligt muntliga upplysningar av ägare åtgärdas innan försäljning.

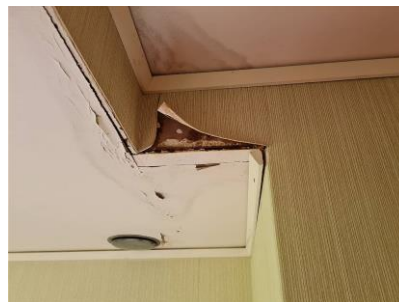
Taket har fuktfläckar i anslutning till murstocken.

Fuktfläckar kan bero på olika saker, och kan vara ett tecken på en tidigare eller en pågående fuktskada.

Se vidare anmärkning tak/vind.

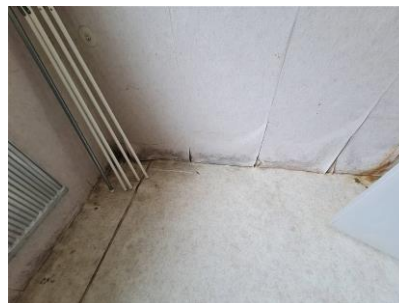
Källarplan / Allmänt

Puts- och färgsläpp finns på källarväggar och golv.

Täta ytskikt förekommer generellt.

Det förekommer trädetaljer (trösklar, innervägg mm) kan via kapillärkraft bli fuktiga vilket kan leda till fuktskador.

Puts- och färg som släppt från underlaget invändigt på källarytterväggarna är ett tecken på att källarens utvändiga fuktskydd inte längre fungerar tillfredsställande.

För att åtgärda detta måste källarens utvändiga fuktskydd förbättras och invändiga ytskikt, lokala trädetaljer byts ut mot moderna diffusionsöppna material anpassat till betongkonstruktion.
