# Besiktningsprotokoll

Anticimex Försäkringsbesiktning i samarbete med Fastighetsbyrån

| Fastighetsadress:<br>Bergsgårdsvägen 19 | |

| Besiktningsdatum:<br>2024-05-16 | Protokollnummer:<br>68279309 |

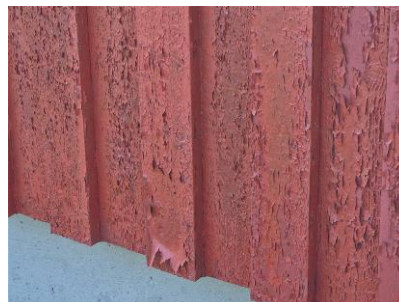
#### Utvändigt / Fasad

Fasadpanelen är i behov av målning/underhåll.

Fasadbeklädnad och träkonstruktioner där målningsbehov finns riskerar att få fukt- och rötskador på grund av sämre vattenavvisande förmåga. För att öka livslängden på fasadbeklädnaden rekommenderas målning och underhåll.

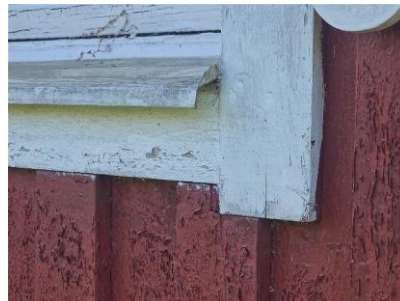
### Utvändigt / Fönster

Fönster har färgsläpp och torrsprickor.

Fönsterbågar och fönsterkarmar där målningsbehov finns riskerar att få fukt- och rötskador på grund av sämre vattenavvisande förmåga.

För att öka livslängden på fönster rekommenderas målning och underhåll.

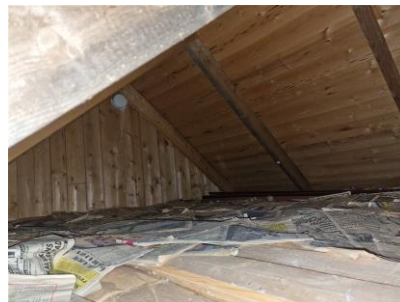
### Utvändigt / Vind

Vid kontroll av vinden uppmättes fuktvärden under kritisk fuktnivå för mikrobiell tillväxt och en normal lukt upplevdes. Fuktkvoten i underlagstak/takbjälkar uppmättes vid besiktningstillfället till ca 9 %. Detta värde varierar dock under året beroende på årstid och utomhusklimat. Risk för mikrobiell tillväxt föreligger om den relativa fuktigheten (RF) i den omgivande luften är över 75% vilket i furuvirke motsvarar en fuktkvot (FK) på 17%.

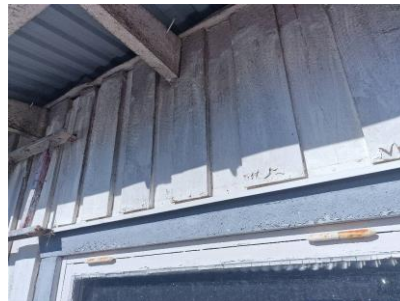
### Utvändigt / Garage

Underhållsbehov kan noteras på trädetaljer och fönster

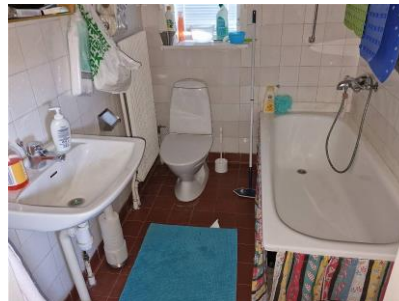
### Övre plan / Badrum/Wc

Våtutrymmet har äldre yt-/tätskikt.

Utrymmet är äldre och har passerat tiden för sin tekniska livslängd.

Renovering av utrymmet rekommenderas. Kontakta en behörig våtrumsentreprenör för en renovering. I samband med renoveringen bör omkringliggande konstruktioner kontrolleras för att upptäcka eventuella följskador.
