Sanda 5:89

Långkärrsvägen 17

**Besiktningssuppgifter**

Uppdragsnummer	A28699
Besiktningsdatum	2024-05-16
Besiktningföretag	OBM Byggnadsmiljö AB
Besiktningförrättare	Mattias Forsberg
Närvarande	Säljare
Giltig till och med	2025-05-16

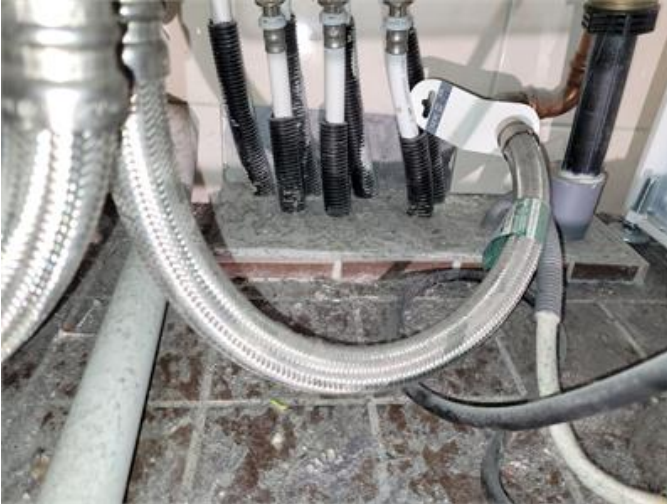
Rör genomföringar i golvklack

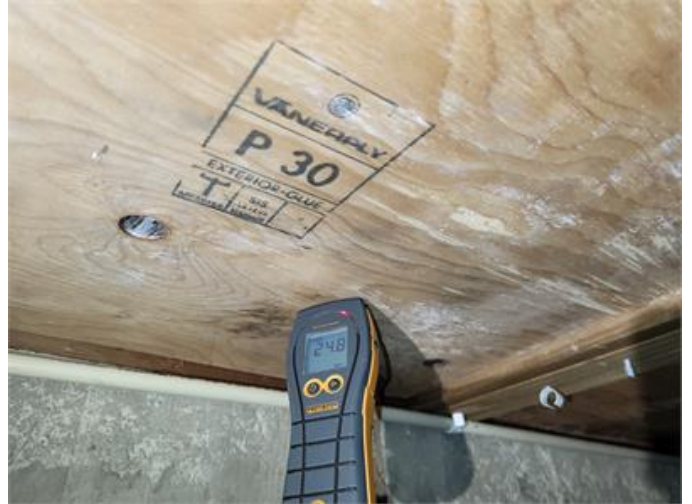
Fönster	X				Flera av de äldre fönster har underhållsbehov.
Grund	X				
Krypgrund			X		- Både mikrobiell påväxt och förhöjd fuktindikation förekommer på blindbotten, se kommentar/riskanalys. Se bild - Öppet vatten förekommer i utrymmet.
Gästhus					
Invändigt		X			- Fuktskydd saknas under diskbänkens vatteninstallationer & kyl/frys - Rör genomföringar i golv i renoverat utrymme är ett avsteg från branschrekommendationerna.
Utvändigt		X			- Äldre fönsterkassetter förekommer, se därför info på protokollets sista sida pos. 11. - Taket har äldre standard och takpappen och takpannornas tekniska livslängd anses vara passerad, se även info på protokollets näst sista sida Pos. 2. - Både mikrobiell påväxt och förhöjd fuktindikation förekommer på blindbotten, se kommentar/riskanalys. se bild - Öppet vatten förekommer i utrymmet.

Mikrobiell påväxt samt hög fuktkvot på blindbotten

En krypgrund är en riskkonstruktion med avseende på fukt- och mikrobiella skador. Skador har noterats och skadornas omfattning bör därför fastställas och åtgärdas. Se även info sista sidan. Pos. 10.

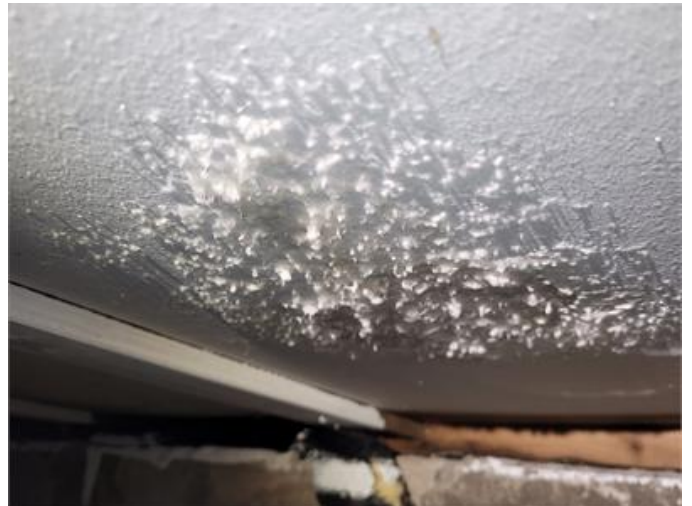
Mikrobiell påväxt på blindbotten (Gästhus)
