Fastighetsbeteckning
Edsvära 7:30
Adress
Edsvära Backgården 2
53593 Kvänum

**Besiktningssuppgifter**

Uppdragsnummer R6769
Besiktningsdatum 2024-05-14
Besiktningföretag OBM Skaraborg AB
Besiktningförrättare Jimmy Nilsson
Närvarande Säljare
Giltig till och med 2025-05-14

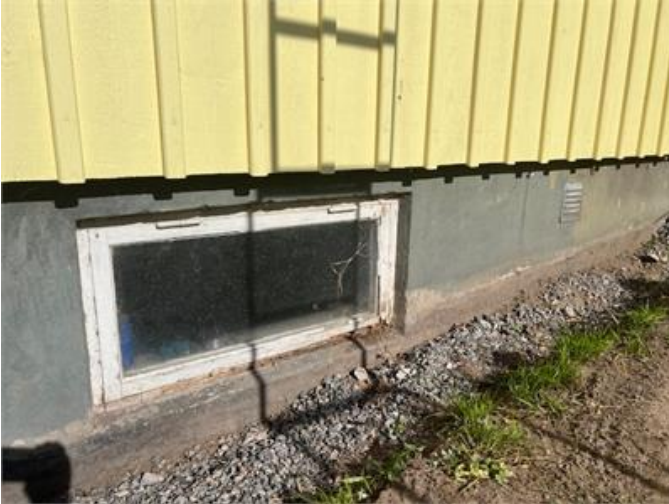
Pos 1.
Rötskador förekommer i källarfönster.

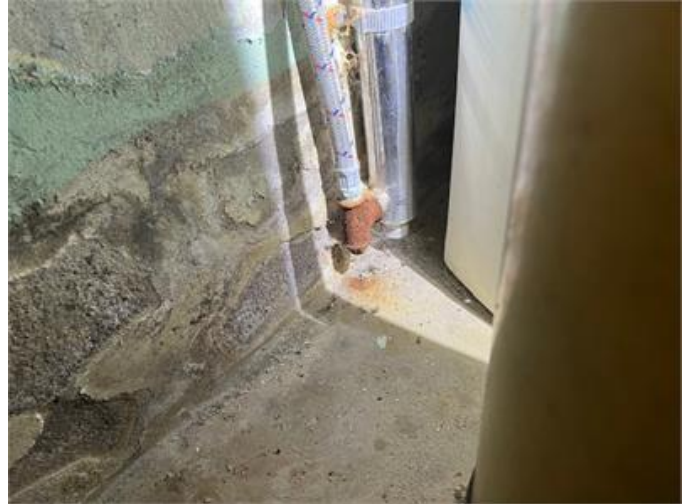
Pos 2.
Kopplingar på vattenledning är rostiga.

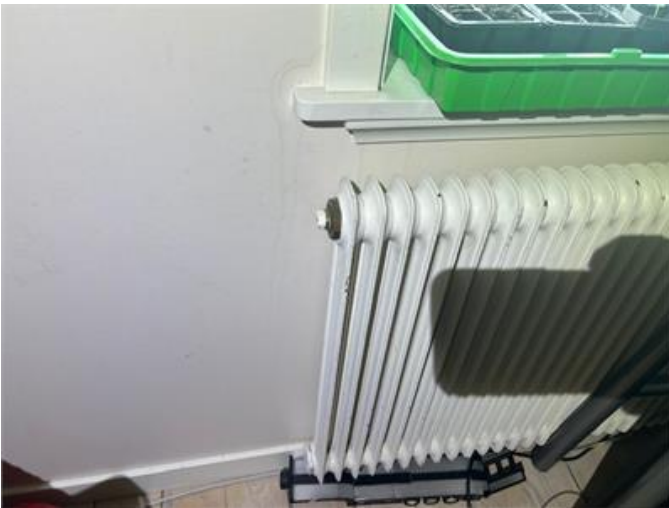
Pos 3.
Fukt- och rinningsmärken förekommer på vägg under fönster.

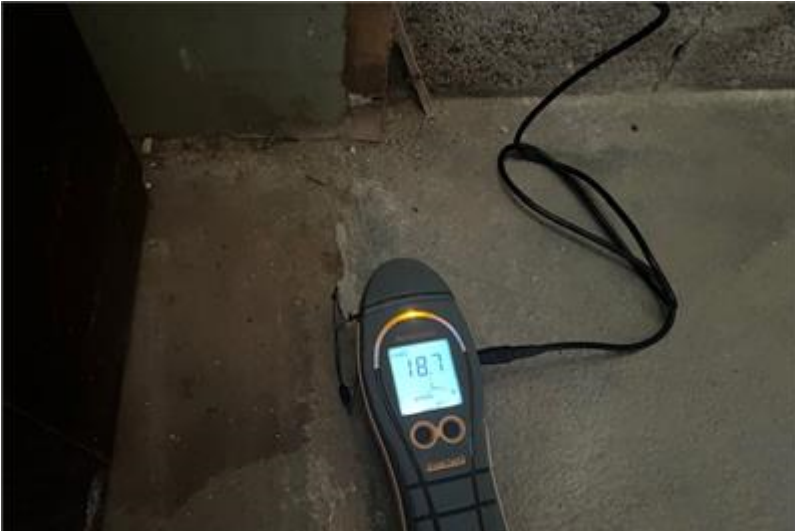
Utreglade väggar: Det förekommer utreglade väggar innanför motfyllda ytterväggar, vilket betecknas som en riskkonstruktion med avseende på fukt- och mikrobiella skador. Förhöjd fuktindikation har noterats och åtgärdsbehov föreligger. Se även info på protokollets näst sista sida Pos. 7 samt bilaga längre bak i protokollet.

Byggnadsdel	Utreglad väggkonstruktion i pannrum
Konstruktionsdel	Utreglade väggar
Konstruktionsuppbyggnad	Murad vägg, träreglar och masonit.

Fuktkvoten i väggkonstruktionen uppmättes till mellan 18-22%. Det kritiska gränsvärdet för mikrobiell tillväxt brukar anges till ca 15-17% fuktkvot (FK).

Rekommenderar att det organiska materialet avlägsnas och att väggytorna rengörs.
