Bergsbyn 3:40

Hoverberg 233

**Besiktningssuppgifter**

Bilaga till besiktningsprotokoll med förklaringar till bedömnings sätt vid överlåtelsebesiktning

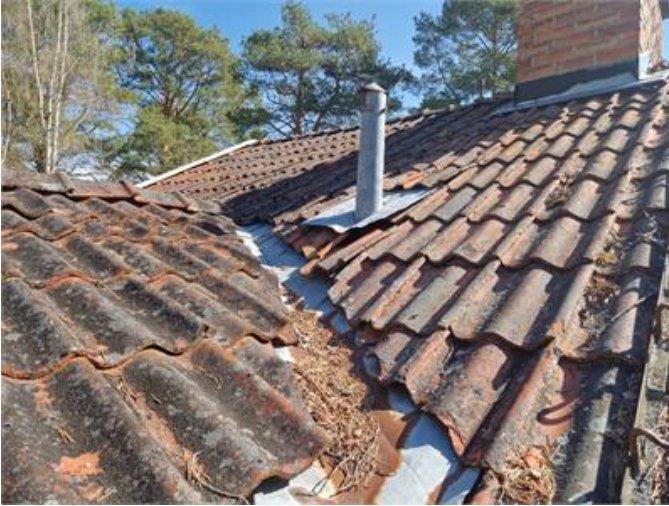
Yttertak

Äldre takpannor förekommer och den tekniska livslängd anses vara passerad, underhållsbehov avseende takpapp och läkt föreligger därför. Se även info på protokollets näst sista sida, pos. 2.

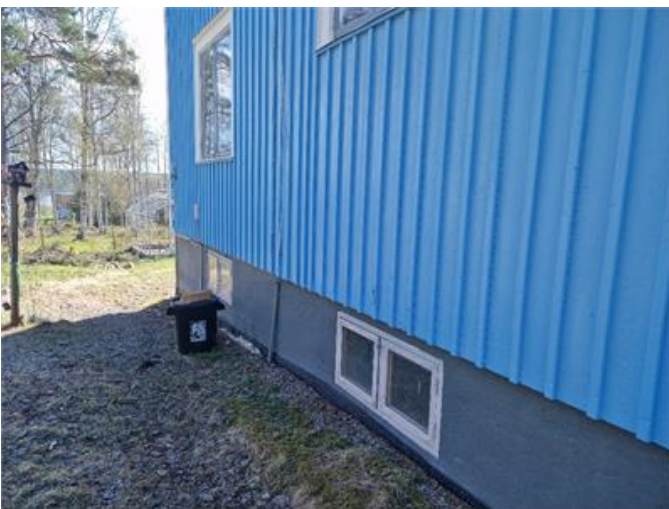
Fasad och sockel

Besiktningsresultat					
Bedömningsskala: 1 = Utan anmärkning, 2 = Påpekande, 3 = Bör åtgärdas, 4 = Ej besiktningsbart					
Byggnadsdel	1	2	3	4	Anmärkning
Utvändigt					
Mark		X			Mark lutar mot hus på flera sidor.
Sockel		X			Delar av utvändigt fuktskydd som utsätts för solljus blir sprött och riskerar att spricka vilket försämrar funktion och teknisk livslängd. Mark bör kompletteras invid husgrund då marken invid grunden sjunkit efter dräneringsarbeten.
Fasad	X				
Dörrar	X				
Fönster	X				
Hängrännor/stuprör		X			Delar är av äldre snitt och ej anslutet till markledning, hängrännor bör rensas.
Tak		X			Taket har äldre standard och takpappen och takpannornas tekniska livslängd anses vara passerad, se även info på protokollets näst sista sida Pos. 2.
Vind	X				Vind är besiktad från luckan.
Invändigt					
Källarplan					
Allmänt		X			En förhöjd fuktighet i betongplatta samt källarväggar är att förväntas i en äldre källare. Trädetaljer, övrigt organiskt och täta material i kontakt med dessa ytor riskerar därför att även erhålla viss förhöjd fuktighet med mikrobiella skador som följd.

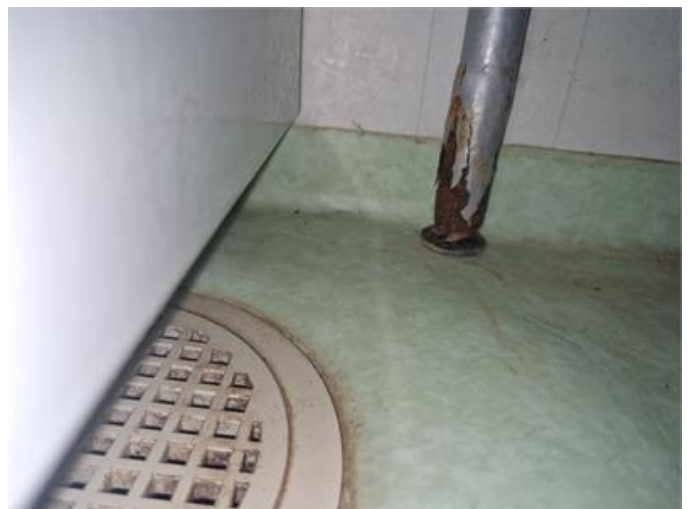
Då funktionen, som innebär att ytskiktet/tätskiktet skall vara vattentätt, är nedsatt finns risk att vatten tränger igenom ytskiktet/tätskiktet med vattenskadorna i omkringliggande konstruktioner som följd.

Otättheter i ytskikt noteras i våtrum

Även om samtliga kommentarer i protokollet är av vikt bör störst fokus läggas på de kommentarer som rör tätning av otätheter i våtrum fram tills renovering sker. samt översyn av tak.

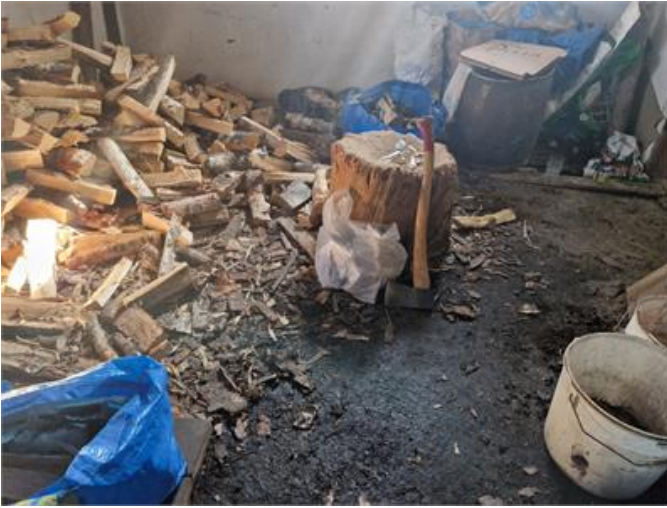
Fuktinträngning förekommer i golv samt i viss mån genom de motfyllda ytterväggarna. Detta anses dock vara normalt med tanke på husets ålder och byggnadssätt.

Fuktgenomträngning noteras främst i pannrum. Luftspalt mellan ved och golv bör upprättas.
