Takstolen 20

Brovägen 5

Uppdragsnummer	C13382
Besiktningsdatum	2024-03-28
Besiktningföretag	OBM Fuktteknik AB
Besiktningförrättare	Anders Borgenvik
Närvarande	Fastighetsägaren
Giltig till och med	2025-03-28

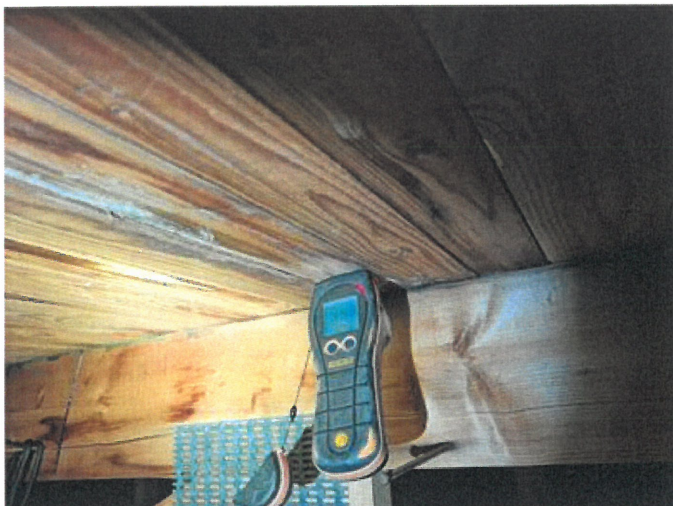
Byggnadsdel	1	2	3	4	Anmärkning
Vind			X		-Tackläckage förekommer lokalt, orsak och omfattning bör kontrolleras och åtgärdas. <i>Åtgärdat</i> -Fuktrelaterade missfärgningar förekommer mot underlagstaket och på papp ovan isolering, ej nåbar för fuktmätning. Möjligen har dessa uppkommit innan takomläggningen. -Besiktades från landgång.
<b>Övre plan</b>					
Trapp	X				
Hall	X				
Badrum		X			-Utrymmet har äldre standard och renoveringsbehov föreligger, se därför info på protokollets sista sida pos. 12. -Mosaik på golv har släppts från underlag på några ställen. -Fönster går ej att stänga.
Sovrum 1	X				
Sovrum 2		X			Spricka finns i ett fönsterglas.
Balkong		X			Balkonggolvet utgör tak för underliggande konstruktioner och det är därför viktigt att säkerställa att tätskiktet fungerar tillfredsställande så att fuktskador inte uppstår. Ej besiktningbart pga täckande trall, dock noterades att takplåtens uppvik inte går in under fasadpanel samt saknar korrekt anslutning mot sarg. Kontakt kan tas med fackman för kontroll och ev åtgärder.

Förhöjda fuktvärden uppmättes lokalt på vindsutrymmet.

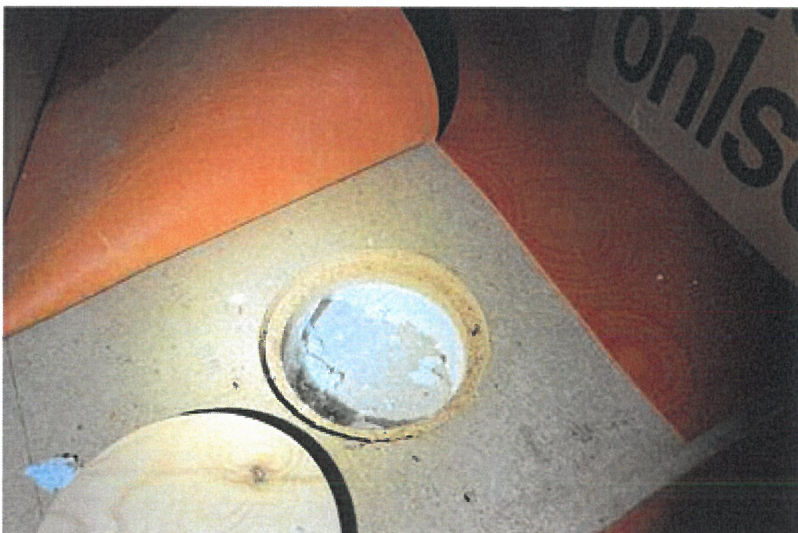
Provhål togs i trappförråd i det flytande golvet och fuktvärden straxt över kritisk nivå uppmättes. Rf uppmättes till ca 79% och en avvikande lukt upplevdes från provhål.

Det kritiska gränsvärdet för mikrobiell tillväxt brukar anges till ca 70-75% relativ fuktighet (RF).

Notera att stickprovsmässig undersökning är utförd samt att mätvärden normalt sett kan variera över årstiderna. För att säkert fastställa konstruktionens kondition och fuktstatus samt orsak/omfattning till det förhöjda fuktvärdet måste en mer omfattande undersökning utföras.
