Fastighetsuppgifter

Fastighetsbeteckning
Ättarö 1:68
Adress
Norra Gårdslötsvägen 14
18463 Åkersberga

**Besiktningssuppgifter**

Uppdragsnummer AR1989
Besiktningdatum 2024-05-07
Besiktningföretag OBM Roslagen AB
Besiktningförrättare Pontus Lindberg
Närvarande Säljare
Giltig till och med 2025-05-07

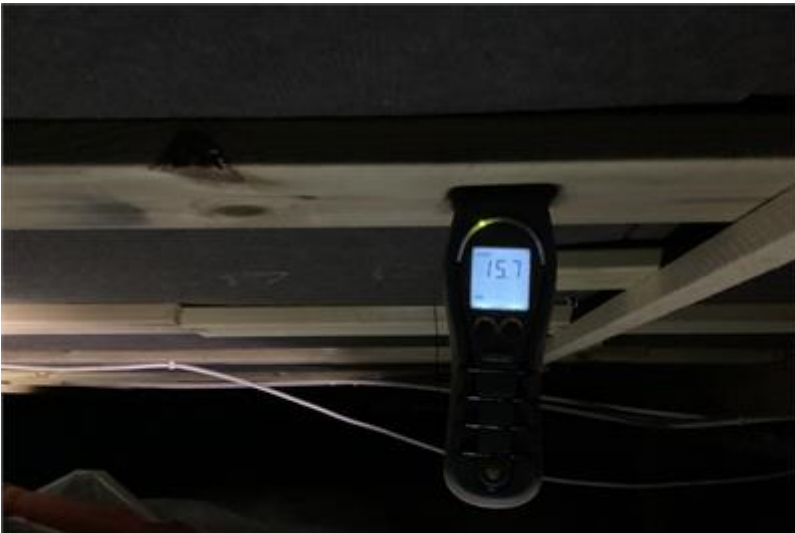
Byggnadsdel	Krypgrund
Konstruktionsdel	Blindbotten
Konstruktionsuppbyggnad	Träbjälklag

Vid utförd konstruktionskontroll uppmättes fuktvärden omkring kritisk nivå för mikrobiella skador.

Fuktkvoten (FK) i blindbotten uppmättes mellan 15-16%.

Det kritiska gränsvärdet för mikrobiell tillväxt brukar anges till ca 15-17% fuktkvot (FK).
