# Besiktningssprotokoll

Anticimex Försäkringsbesiktning i samarbete med Fastighetsbyrån

Fastighetsbeteckning: Sannahed 19:27	
Fastighetsadress: Hedgatan 6	
Postnummer: 692 92	Ort: Kumla

Besiktningdatum: 2024-05-14	Protokollnummer: 68258696
Temperatur: 21 °C	Väderlek: Klart
Tekniker: Christian Åkerlund	
E-post: Christian.Akerlund@anticimex.se	
Kontor: Örebro	
Närvarande: Fastighetsägare Henrik Barth: Energitekniker Anticimex

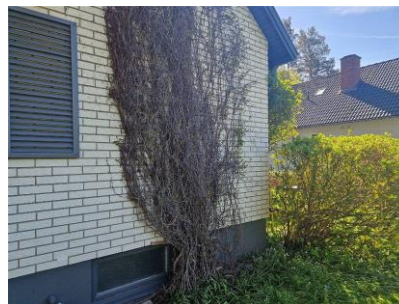
Växter finns i anslutning till byggnaden.

När det finns rabatter och växter nära byggnaden finns risk att fukt stannar kvar i väggarna. Detta kan i sin tur orsaka invändiga fuktskador. Växternas rötter kan också skada grundmuren och sätta dräneringsledningen ur funktion.

Området närmast huset rekommenderas att vara fritt från växtlighet.

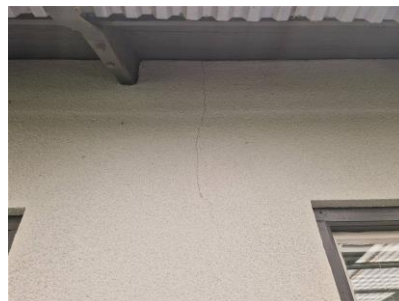
Sprickor finns i fasaden.

Dessa bedöms inte ha lett till bakomliggande skador.

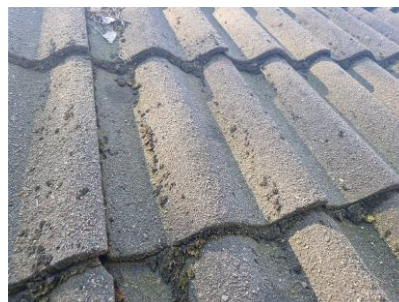
Yttertaket är äldre.

Takpannor, plåtdetaljer och underlagspapp har enligt vår bedömning en begränsad livslängd. Eftersom husets taktäckning är äldre har det ett minskat motstånd mot vatteninträning. Detta i sin tur kan leda till fuktskador på träläkt och vidare ner i underliggande konstruktioner.

Mosspåväxt finns på takpannor.

Mossa som växer på taket kan leda till att taktäckningen har ett minskat motstånd mot vatteninträning. Detta i sin tur kan leda till fuktskador på träläkt och takkonstruktionen vilket kan resultera i mikrobiella skador (angrepp av mikroorganismer).

För att öka livslängden på taket rekommenderas att mossan tas bort från takpannorna.

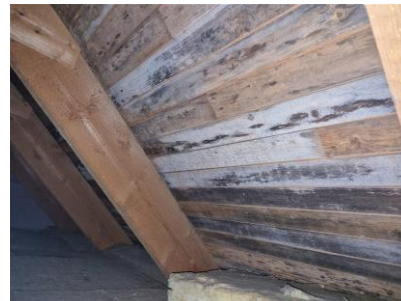
Vid kontroll av vinden har fuktvärden under kritisk fuktnivå för mikrobiell tillväxt uppmätts, dock finns mikrobiell påväxt på underlagstak. Notera att vinden är tilläggsisolerad vilket påverkar vindens klimat vintertid.

Den upptäckta mikrobiella påväxten på underlagstaket är ett tecken på att vinden har tillförts eller tillförs fukt inifrån bostaden. Observera att besiktning av bostadens ventilationssystem inte har ingått i uppdraget.

Det finns risk för mikrobiell tillväxt om den relativa fuktigheten (RF) i den omgivande luften är över 75 %. I furuvirke motsvarar det en fuktkvot (FK) på 17 %.

Fuktkvoten i underlagstak/takbjälkar uppmättes till 8 %.

Detta värde varierar dock under året beroende på årstid och utomhusklimat.

För att komma tillrätta med detta kan fukttillförseln inifrån bostaden behöva minskas. Det kan göras genom att ventilationen i bostaden förbättras samt att eventuella otätheter i vindsbjälklaget (tak-/väggvinklar, taklucka med mera) tätas. Läs Anticimex faktablad om uppvärmda vindsutrymmen för tips och råd.

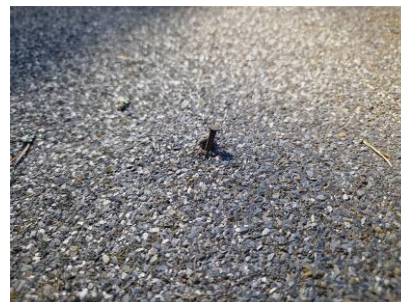
Takpappen är äldre.

- Lokala otätheter kring spikar förekommer.

Tätskiktet på ett platt/låglutande tak har enligt vår bedömning en begränsad livslängd. Eftersom takpappen är äldre har det ett minskat motstånd mot vattengenomträngning. Detta i sin tur kan leda till att takkonstruktionen drabbas av fuktskador.

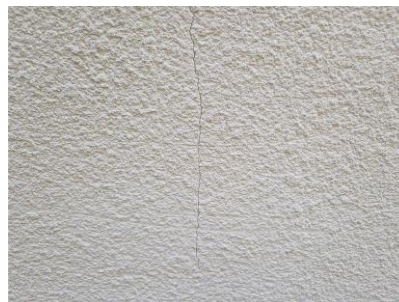
Sprickor finns i fasaden.

Dessa bedöms inte ha lett till bakomliggande skador.

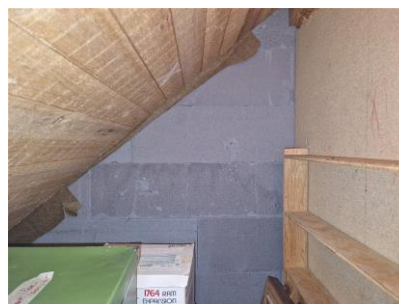
Blå lättbetong finns i byggnaden.

Denna typ av lättbetong är i vissa fall radonhaltig.

Vi rekommenderar en radonmätning eller att du kontrollerar om radonmätning har genomförts tidigare.

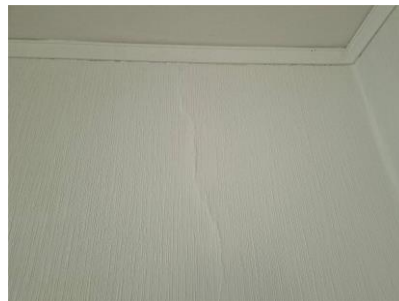
Spricka/or finns i vägg.

Dessa bedöms inte ha lett till bakomliggande skador.

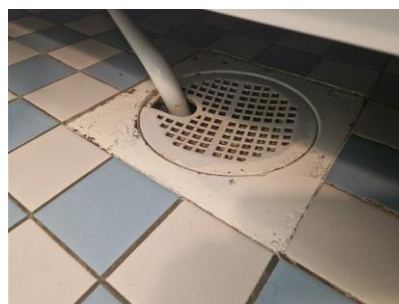
Våtutrymmet har äldre yt-/tätskikt.

Eftersom funktionen, som innebär att ytskiktet/tätskiktet ska vara vattentätt, kan vara nedsatt finns en ökad risk att vatten tränger igenom ytskiktet/tätskiktet med vattenskador i omkringliggande konstruktioner som följd.

Äldre gjutjärnsbrunn finns i utrymmet.

Det finns risk att golvbrunnen rostar sönder med fuktskador som följd.

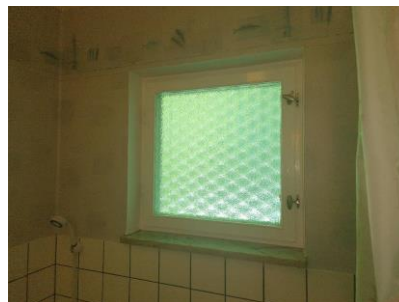
Fönster är olämpligt placerat.

Fönstrets placering i våtutrymmet utgör en risk för fuktskador i fönster- och väggkonstruktionen.

För att minska risken för fuktskador på fönster och väggkonstruktion rekommenderas att man skyddar fönstret mot vattenbegjutning.

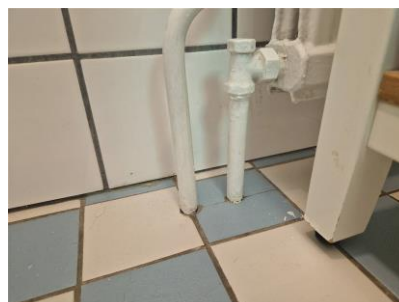
Rör genomföring finns i golvet.

Rör genomföringar i golvet medför en ökad risk för att vatten kan tränga ner i omkringliggande konstruktioner och orsaka fuktskador. Vid uppbyggnaden av utrymmet var detta tillåtet och utförandet anses därför vara fackmässigt utfört. I dagens branschregler är detta inte längre tillåtet.

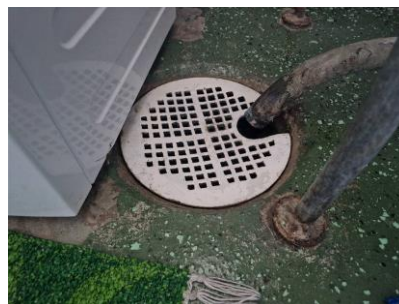
Äldre gjutjärnsbrunnar förekommer.
