Besiktningssprotokoll

Anticimex Försäkringsbesiktning i samarbete med Fastighetsbyrån

Fastighetsbeteckning: Breared 2:93	
Fastighetsadress: Hopalyckan 11	
Postnummer: 313 96	Ort: Simlångsdalen

Besiktningdatum: 2024-01-17	Protokollnummer: 68062705
Temperatur: -1 °C	Väderlek: Snöfall
Tekniker: Johan Dalsmark	
E-post: johan.dalsmark@Anticimex.se	
Kontor: Halmstad	
Närvarande: Fastighetsägare, Avraz Hoshiar Hamid

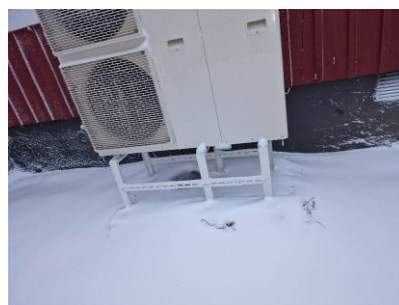
Utvändigt / Markförhållanden

Kondensvatten från luftvärmepumpens utedel leds inte bort från husgrunden.

Detta medför ökad risk för att vatten tränger in i anslutande konstruktioner, vilket i sin tur kan leda till fuktrelaterade skador. Observera att besiktning av byggnadens värmesystem eller värmepumpen inte har ingått i uppdraget.

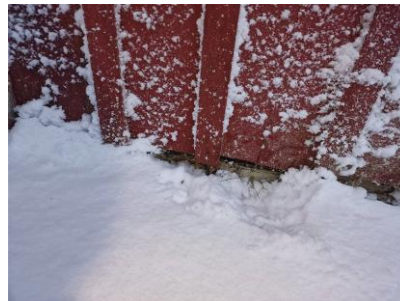
Utvändigt / Sockel

Lokalt noteras otätheter mellan fasaden och sockeln.

Bristen medför ökad risk att vatten kan tränga ner i bakomliggande konstruktion med fuktrelaterade skador som möjlig följd.

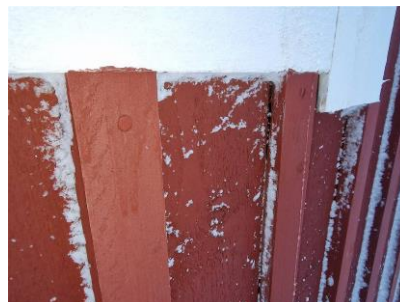
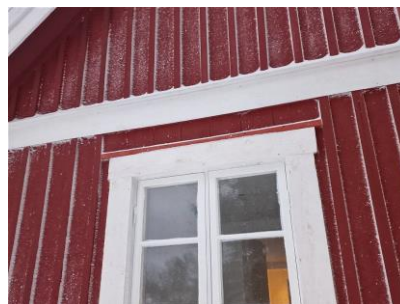
Utvändigt / Fasad

Otätheter noteras i fasaden mot öster samt mot väster där lockläckten ovan fönster mot väster saknas.

Se vidare under "Utvändigt/Sockel".

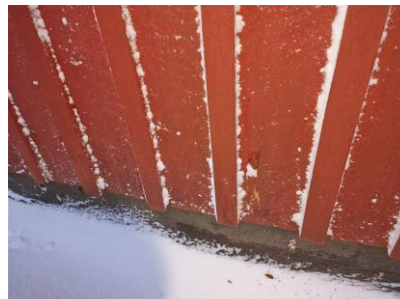
Rötskada noteras i fasadpanelen mot norr.

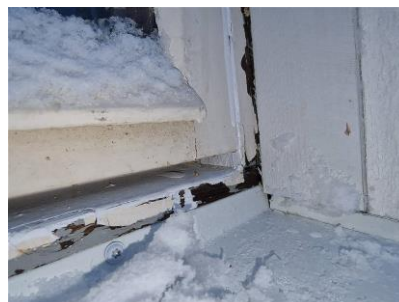
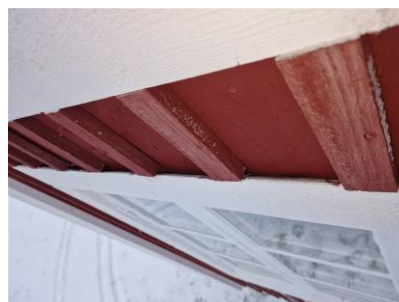
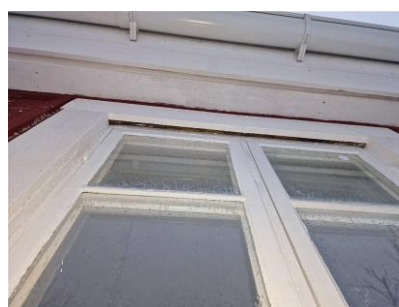
Utvändigt / Fönster

Flertalet brister noterades vid tätning runt fönster samt dess plåtarbeten.

Fönsterbleck är bitvis bristfälligt monterade.

Otättheter noteras vid fönsterbleck.

Otättheter noteras i ovkant av fönster mellan foderbrädor och fasadpanel. (Överbleck finns inte).

Foderbrädan är bitvis monterad utanför vattbrädan.

Otättheter noteras mellan foderbrädor och fönsterkarm.

Fönsterbleck saknas bitvis.

Kant på foderbräda är omålad mot söder.

Ovanstående noteringar medför ökad risk att vatten kan tränga ner i bakomliggande konstruktion med fuktrelaterade skador som möjlig följd.

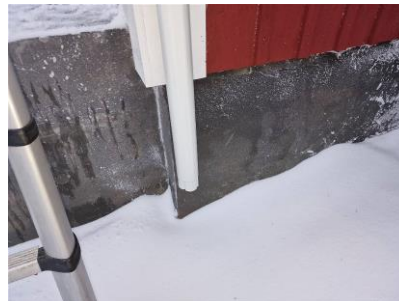
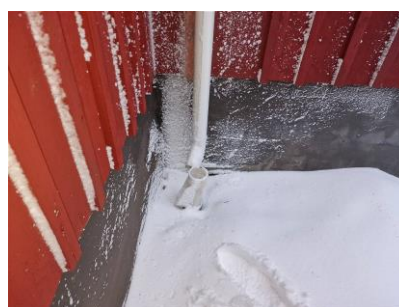
Utvändigt / Hängrännor / Stuprör

Stuprör är bitvis inte anslutna till markledning.

Stuprör som inte är anslutet till markledning kan medföra en ökad fuktbelastning på grundmur/sockel som i sin tur kan leda till fuktrelaterade skador.

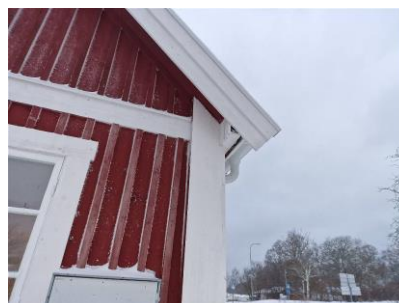
Utvändigt / Tak

Yttertaket var snötäckt vid besiktningen.
Otätheter noteras vid takfoten mot öster och väster.

Då yttertaket var snötäckt vid besiktningstillfället kunde inte besiktning av taket genomföras.

Vi rekommenderar en kompletterande besiktning när hängrännorna är fria från snö.

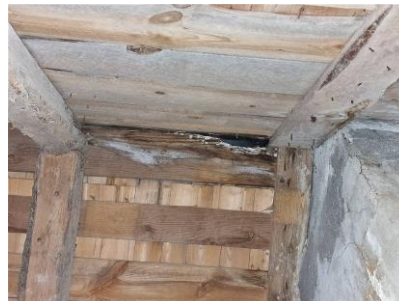
Utvändigt / Vind

Missfärgning och påväxt noteras på underlagstaket intill skorsten.

Vid fuktindikering mot missfärgningen kunde inga förhöjda fuktindikationer påvisas.

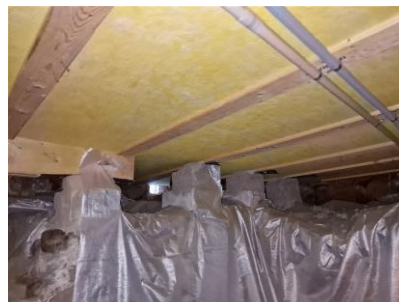
Utvändigt / Torpargrund mot öster

Huset är grundlagt med torpargrund. Marken i torpargrunden består av sand täckt med plast. Blindbotten består av isolering och blindbottenläkt. Grundmuren består av natursten och lättbetong. Vid fuktkvotsmätning i träkonstruktionen uppmäts en fuktkvot på 15%. Ingen avvikande lukt eller rötskyddsbehandlat virke noteras i grunden.

Risk för mikrobiell tillväxt föreligger om den relativa fuktigheten (RF) i den omgivande luften är över 75% vilket i gran- och furuvirke motsvarar en fuktkvot (FK) på ca 17%. Vid en långvarig fuktkvot på >28% finns risk för rötskador.

Uteluftsventilerade grunder med bjälklag av organiskt material har ofta fuktskador på grund av naturlig fuktpåverkan. Detta kan resultera i mikrobiella skador (angrepp av mikroorganismer) och, i värsta fall, rötskador. Mikrobiell lukt kan då spridas till boendemiljön.

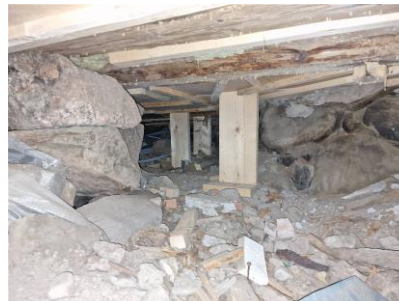
Utvändigt / Torpargrund mot väster

Huset är grundlagt med torpargrund. Marken i torpargrunden består av sand. Rikligt med byggspill av organiskt material finns på marken. Bjälklaget har blivit förstärkt med nytt virke som är placerat på plastfolie och på befintlig natursten. Blindbotten består av masonite och blindbottenläkt. Grundmuren består till största del av natursten. Vid fuktkvotmätning i träkonstruktionen uppmäts en fuktkvot på 13%. Ingen avvikande lukt eller rötskyddsbehandlat virke noteras i grunden.

Risk för mikrobiell tillväxt föreligger om den relativa fuktigheten (RF) i den omgivande luften är över 75% vilket i gran- och furuvirke motsvarar en fuktkvot (FK) på ca 17%. Vid en långvarig fuktkvot på >28% finns risk för rötskador.

Uteluftsventilerade grunder med bjälklag av organiskt material har ofta fuktskador på grund av naturlig fuktpåverkan. Detta kan resultera i mikrobiella skador (angrepp av mikroorganismer) och, i värsta fall, rötskador. Mikrobiell lukt kan då spridas till boendemiljön.

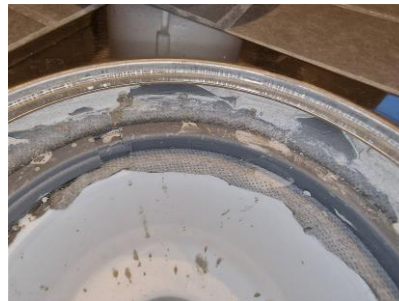
Entréplan / Dusch/Toalett

- Tätskiktet i golvbrunnen är felmonterat då det sticker fram under klämringen. Då tätskiktet inte anslutits mot golvbrunnen enligt monteringsanvisningarna finns risk för fuktrelaterades skador.

- Avloppsröret till handfatet är placerat för nära väggen, När rörgenomföring finns för nära vägg finns risk finns att tätskiktet inte har kunnat anslutas på ett rätt sätt, vilket kan leda till fuktskador.

Vid fuktindikering i utrymmet noterades inga förhöjda fuktindikationer.

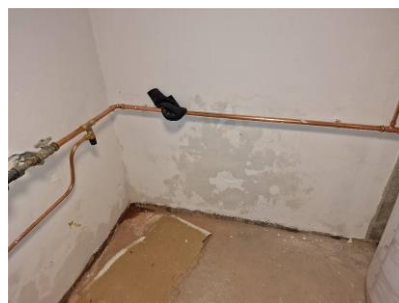
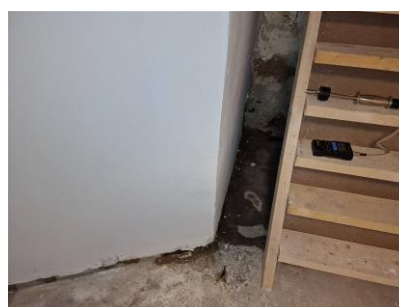
Källarplan / Allmänt

Fuktfläckar noteras på golv och väggar.

Vid fuktindikering mot väggar och golv kunde förhöjda fuktindikationer påvisas.
