# Besiktningssprotokoll

Anticimex Försäkringsbesiktning i samarbete med Fastighetsbyrån

| Fastighetsadress:<br>Tingsvägen 14 | |

| Besiktningdatum:<br>2024-05-15 | Protokollnummer:<br>68254573 |

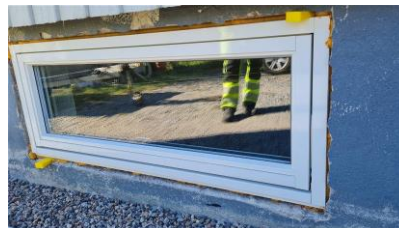
Otättheter intill fönster och dörr.

Otättheter intill fönster och dörrar medför en ökad risk för att vatten kan tränga in och orsaka fuktrelaterade skador i omkringliggande konstruktioner.

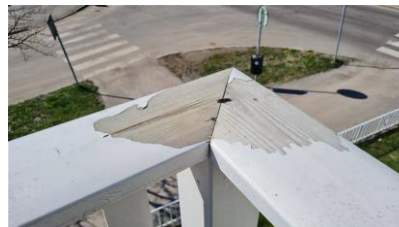
- ✎ Balkongräcke och träkonstruktioner är i behov av målning/underhåll. För att öka livslängden på balkongen rekommenderas målning och underhåll.

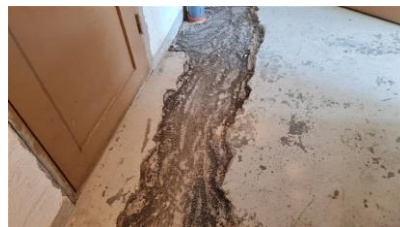
Golvet är under renovering på flera ställen i källaren.

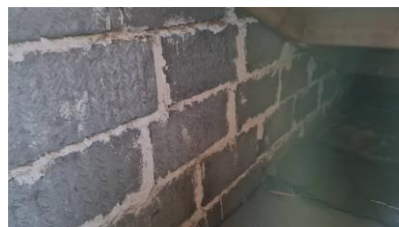
Blå lättbetong finns i byggnaden.

Denna typ av lättbetong är i vissa fall radonhaltig.

Vi rekommenderar en radonmätning eller att du kontrollerar om radonmätning har genomförts tidigare.
