# Besiktningsprotokoll

Anticimex Försäkringsbesiktning i samarbete med Fastighetsbyrån

| Fastighetsadress:<br>Blombackagatan 16 | |

| Besiktningsdatum:<br>2024-05-16 | Protokollnummer:<br>68267821 |

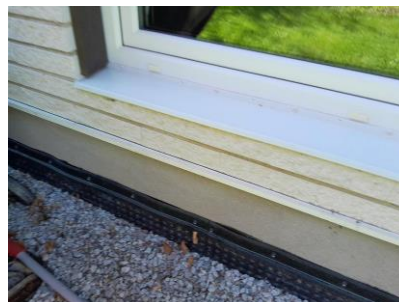
Utvändigt fuktskydd ligger oskyddat ovan mark.

Risk finns att det utvändiga fuktskyddet skadas och funktionen försämras.

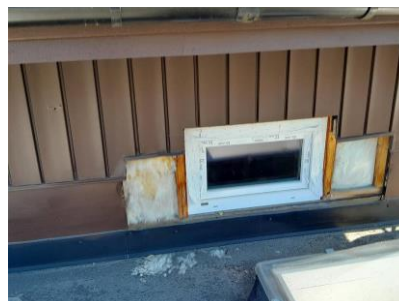
Fasaden är delvis öppnad /ej igensatt efter fönster installation

Risk finns för fuktinträngning med fuktrelaterade skador som följd.

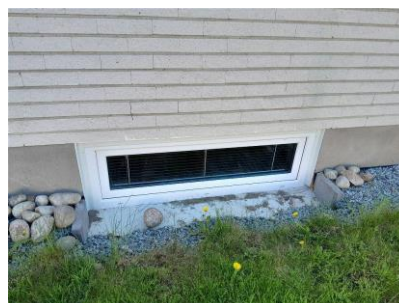
Fönster i nivå med mark

Källarfönster som är i nivå med intill liggande mark, är en risk ur fuktsynpunkt. Risk finns vid regn eller snösmältning att vatten tränger in i intill liggande konstruktioner med fuktrelaterade skador som möjlig följd.

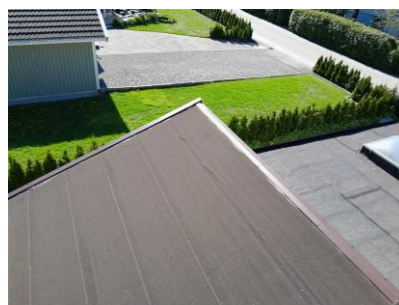
Takpappen på pulpettak mot baksidan är felaktigt utfört.

Synliga spikskallar noteras.

Brister på taket kan leda till fuktskador på underliggande konstruktioner

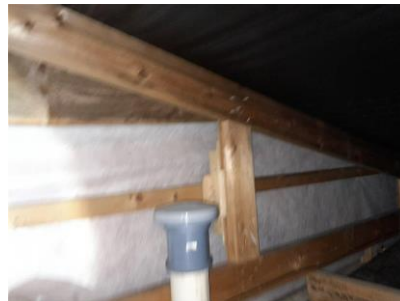
Noteras att avluftning finns på vindsutrymmet ovan badrum.

Avloppslukt noteras.

Fuktkvoten uppmättes i takstol till 11%

Kontakt med fackman rekommenderas för kontroll och åtgärd.

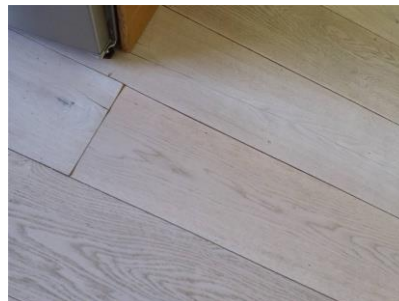
Äldre missfärgning noteras nederkant vägg.

Mindre resning på golv noteras vid kyl/frys

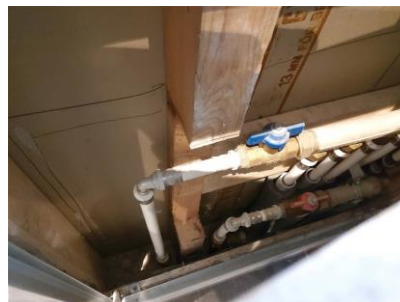
Rörslits saknar vattentät botten.

En rörslits ska ha en vattentät botten och vara försedd med skvallerrör. När det saknas ökar risken för att ett läckage inte upptäcks i tid. Det kan leda till fuktskador i omkringliggande konstruktioner.

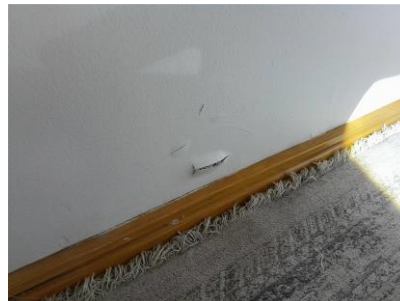
Putssläpp noteras ställvis på vägg.

kontakt med fackman rekommenderas för kontroll och åtgärd.

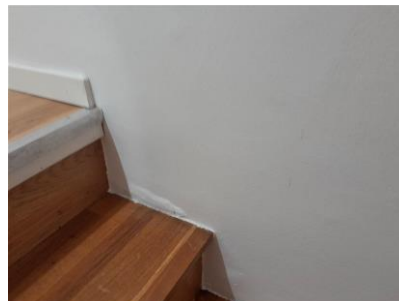
Mindre putssläpp vid trappsteg.
