Besiktningssprotokoll

Anticimex Försäkringsbesiktning i samarbete med Fastighetsbyrån

Fastighetsbeteckning: Södra Rottne 7:86	
Fastighetsadress: Jonsgårdsvägen 50	
Postnummer: 363 31	Ort: Rottne

Besiktningsdatum: 2024-05-14	Protokollnummer: 68267366
Temperatur: 19 °C	Väderlek: Klart
Tekniker: Ludwig Helge	
E-post: ludwig.helge@Anticimex.se	
Kontor: Växjö	
Närvarande: Fastighetsägare Oskar Ljungsell, Anticimex Ludwig Helge, Anticimex

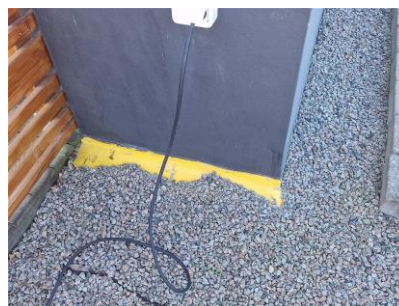
Utvändigt / Markförhållanden

Utvändigt fuktskydd ligger oskyddat ovan mark.

Risk finns att det utvändiga fuktskyddet skadas och funktionen försämras.

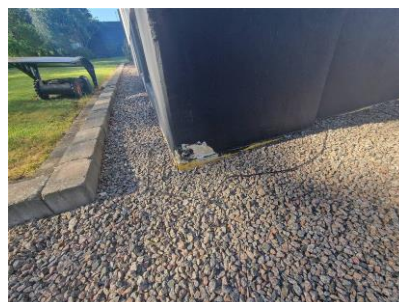
Utvändigt / Sockel

Mindre normala sprickor och färgsläpp finns på sockel.

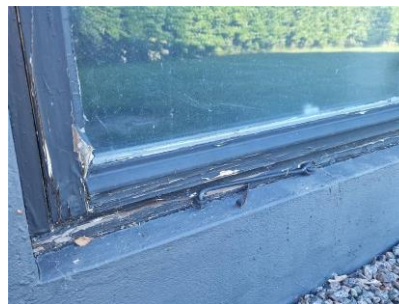
Utvändigt / Fönster

- ⚠ Källarfönster är i behov av målning/underhåll.

Fönsterbågar och fönsterkarmar där målningsbehov finns riskerar att få fukt- och rötskador på grund av sämre vattenavvisande förmåga.

För att öka livslängden på fönster rekommenderas målning och underhåll.

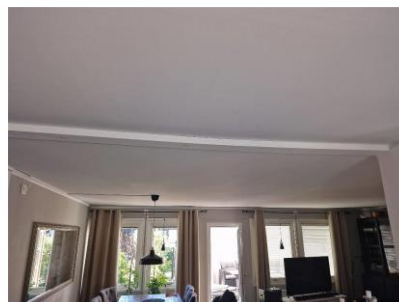
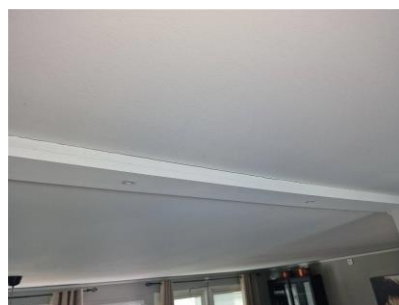
Entréplan / Matplats

Tak bågnar något mellan kök och matplats.

Bedöms inte ha lett till några bakomliggande skador men rekommenderas att hållas under uppsikt. Skulle glipa utökas eller att förändringar sker rekommenderas kontakt med byggtreprenör.

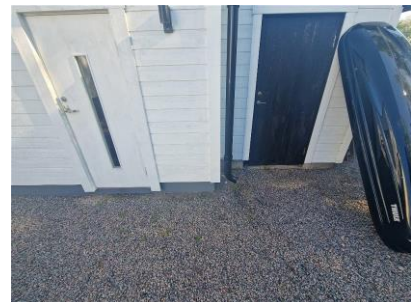
Utvändigt / Dörrar

Tröskelbleck saknas under dörrar.

Avsaknad av tröskelbleck medför att det finns risk för att vatten kan rinna in och orsaka fuktskador på tröskel och/eller i kringliggande vägg och bjälklag.

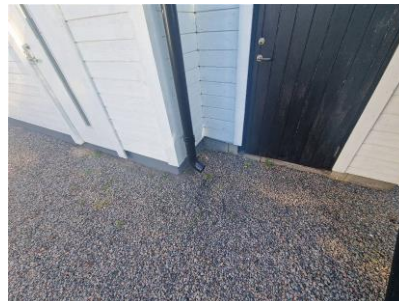
Utvändigt / Hängrännor / Stuprör

Stuprör är inte anslutet till markledning.

Stuprör som inte är anslutet till markledning kan medföra en ökad fuktbelastning på grundmur/sockel som i sin tur kan leda till fuktrelaterade skador.

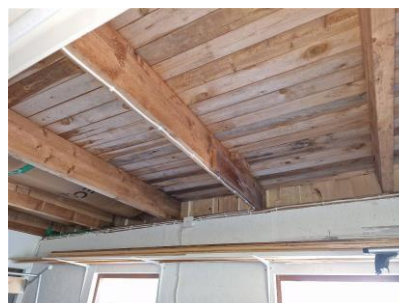
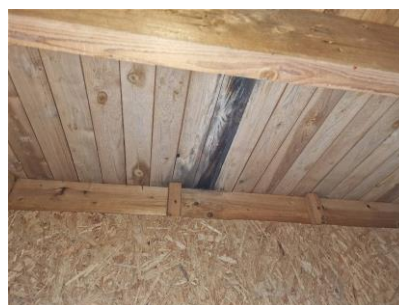
Garage invändigt / Invändigt garage

Missfärgningar/mikrobiell påväxt finns på undersidan av yttertaket.

Detta bedöms inte ha lett till några bakomliggande skador och bedöms normalt då garaget inte är uppvärmt.

Äldre missfärgning ovanför garageport bedöms uppstått innan takomläggning.
