Fastighetsuppgifter

Vederslöv 7:17

Vidars väg 4

**Besiktningssuppgifter**

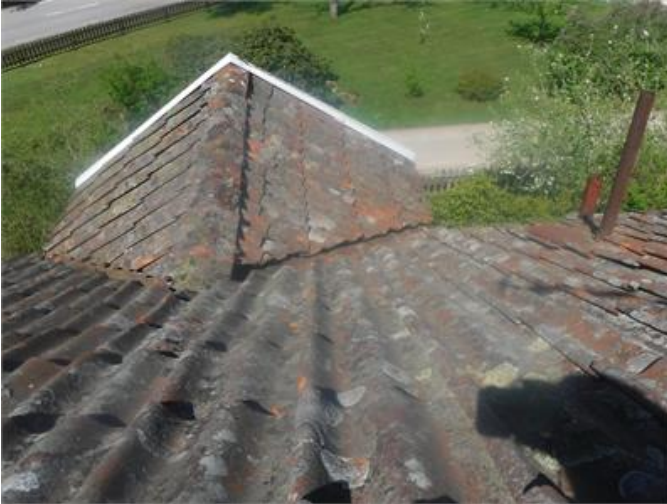
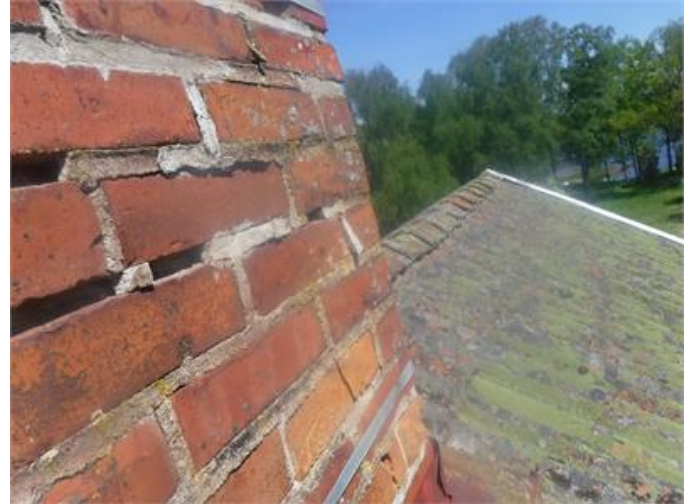
Yttertaket består av tegelpannor och har undertak av träspånor. Taket är besiktigt från marken och från inspektionsluckan på vinden. Taket är äldre vilket innebär att det har ett minskat motstånd mot fuktgenomträngningar. Det noterades skador på takpannor, rostiga plåtdetaljer och skorstenen har inget väderskydd, plåtskoningen runt skorstenen är bristfällig. Taket är i behov av byte/renovering, ta kontakt med fackman.

Tak: Yttertaket är äldre, se vidare under kommentarer och riskanalys på sida 4.

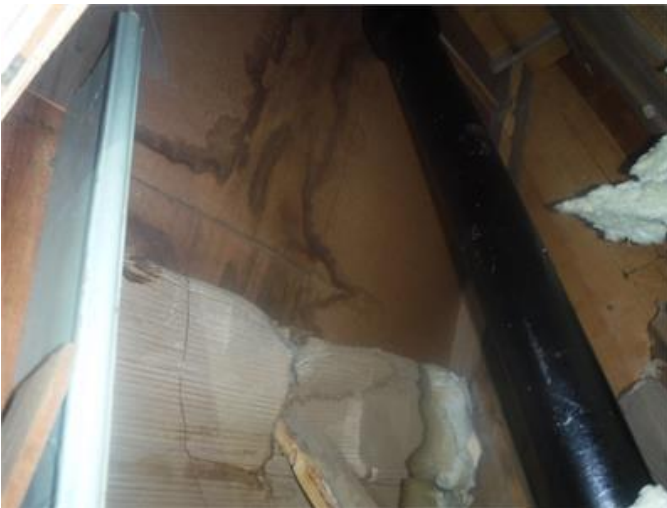
Övre plan: Det finns fuktfläckar på innertak och väggar samt i sidogarderob som rekommenderas kontrolleras vidare. Ingen hög fukt mättes vid besiktningen.

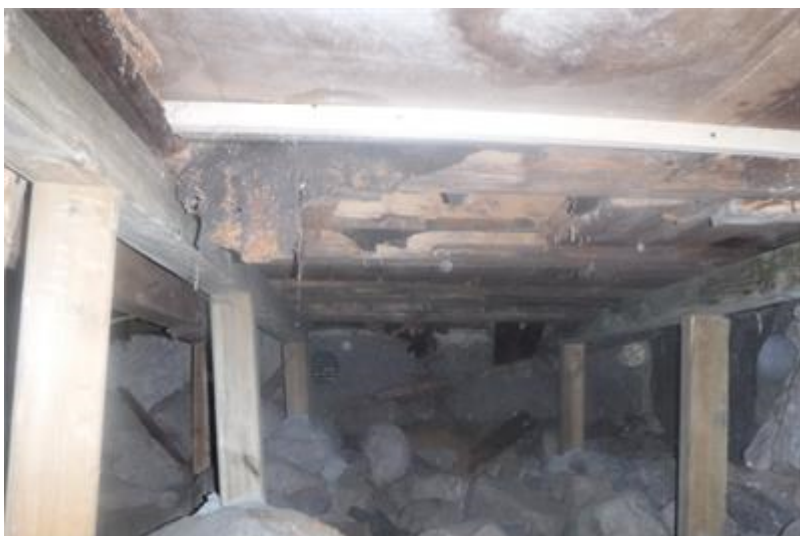
Kontroll av konstruktion visade fuktkvoter på över 20% i bottenbjälklagen. Det kritiska gränsvärdet för mikrobiell tillväxt brukar anges till ca 16-17% fuktkvot (FK).

Fuktskador finns i bottenbjälklaget.

Orsaken till och omfattningen av skadorna rekommenderas undersökas vidare för bedömning av åtgärder.
