Besiktningssprotokoll

Fastighetsbeteckning: Blåbärsriset 5	
Fastighetsadress: Frejgatan 34	
Postnummer: 811 60	Ort: Sandviken

Besiktningdatum: 2024-05-17	Protokollnummer: 68268286
Temperatur: 23 °C	Väderlek: Klart
Tekniker: Fabian Forsgren	
E-post: fabian.forsgren@Anticimex.se	
Kontor: Gävle	
Närvarande: Fastighetsägare

Försäkringsbesiktning

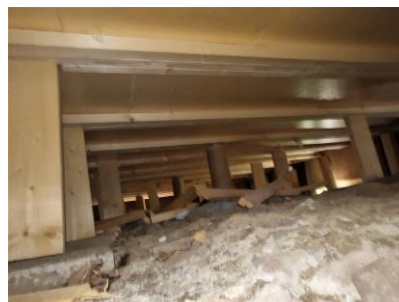
Utvändigt / Plintgrund

Hela plintgrunden är förbyggd på sidorna vilket ur fuktsynpunkt inte är att föredra då grunden istället blir att betrakta som kryppgrund, då temperaturskillnader uppstår mellan luften i grunden och uteluften.

Grunden är besiktad med hjälp av kamera via otätheter i inklädnaden under altanen.

Vill man av estetiska skäl klä in grunden så finns det bättre alternativ, t.ex liggande ribbor. Det är viktigt att luften fritt kan flöda i grunden.

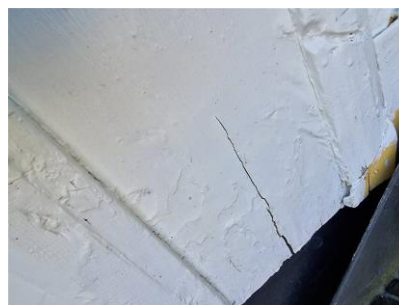
Utvändigt / Fasad

Mindre torrsprickor finns i fasaden.

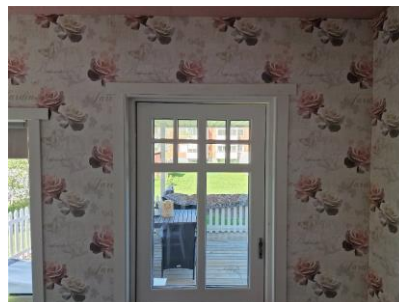
Utvändigt / Dörrar

Altandörren hänger snett.

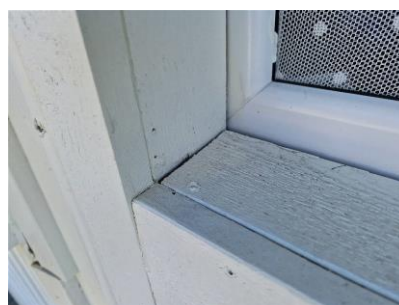
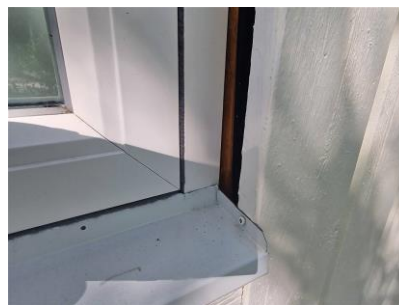
Utvändigt / Fönster

Fönsterbleck saknas på vissa fönster, det noterades också otätheter vid infästning av fönsterbleck.

Detta medför en ökad risk för att vatten kan rinna in och orsaka fuktrelaterade skador i omkringliggande konstruktioner.

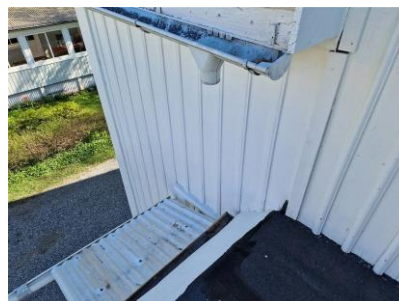
Utvändigt / Hängrännor / Stuprör

För att förhindra att vatten stänker upp på fasaden bör stupröret på bilden på ett bättre sätt ledas ner till hängrännan.

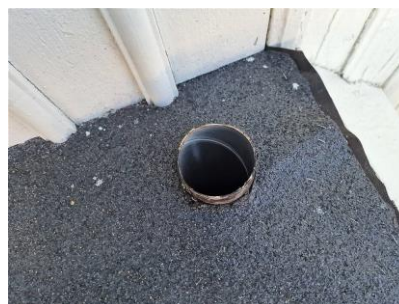
Utvändigt / Balkong

I balkonggolvet finns en genomföring som troligtvis leds ner till frånluftsfläkten i badrummet. I dagsläget saknas huv på plåtröret vilket innebär att vatten kan rinna in i röret och orsaka fuktskador i underliggande konstruktioner.

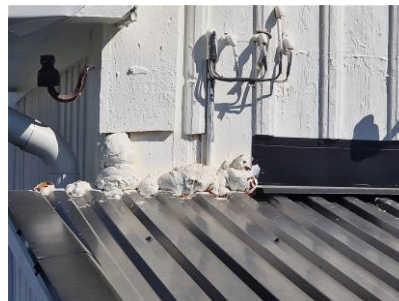
Utvändigt / Tak

Anslutning mellan taket på lågdelen och gavelväggen är bitvis bristfälligt utförd. Även anslutningen mellan skorstenen och plåtkragen har otätheter.

Detta medför risk för att regnvatten kan rinna in mellan anslutningen och gavelväggen, vilket i sin tur kan leda till mikrobiella skador i tak och väggkonstruktioner.

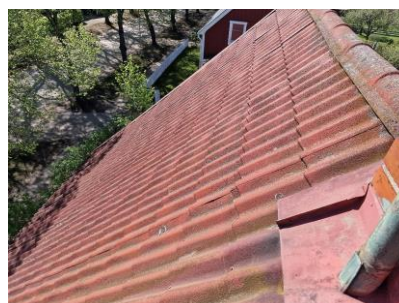
Yttertaket är äldre.

Eftersom husets taktäckning är äldre har det ett minskat motstånd mot vatteninträning. Detta i sin tur kan leda till fuktskador på träläkt och vidare ner i underliggande konstruktioner.

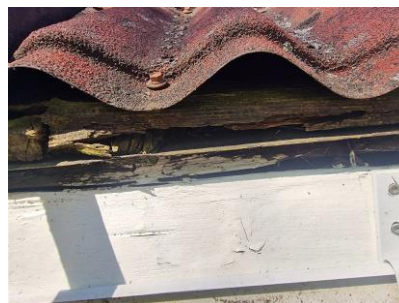
Rötskadad bärläkt observerades i takfoten.

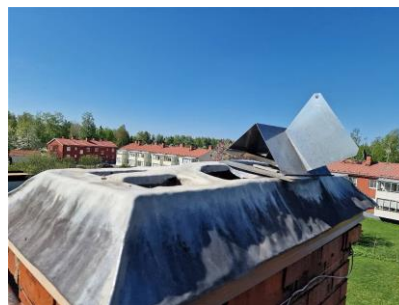
Skorstenen saknar väderskydd.

Väderskydd kan monteras för att skydda mot nederbörd som annars kan orsaka fuktskador och frostsprängning i skorstenen/ murstocken.

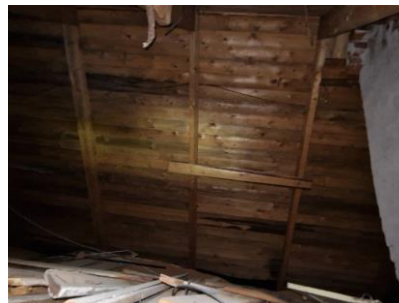
Utvändigt / Vind

- ✓ Vid kontroll av vinden uppmättes fuktvärden under kritisk fuktnivå för mikrobiell tillväxt och en normal lukt upplevdes. Fuktkvoten i underlagstak/takbjälkar uppmättes till 8 %.

Vinden är besiktad med hjälp av kamera från luckan då säker transportväg saknades upp till vinden.

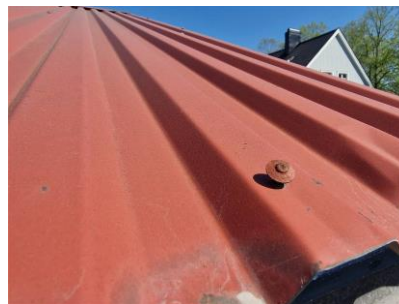
Utvändigt / Garage utvändigt

- ⚠ Takplåten är enligt tidigare branschstandard spikad med speciella klockspikar. Eftersom takplåtar rör sig efter värme/kyla är det vanligt att spikarna med tiden driver upp vilket man även kan notera på detta tak.

Spikarna som krupit ur takplåten medför att vatten kan tränga ner i takkonstruktionen med fuktskador som följd.

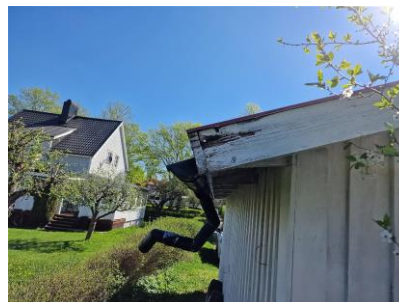
- ✎ Rötskador noterades i vindskiva.

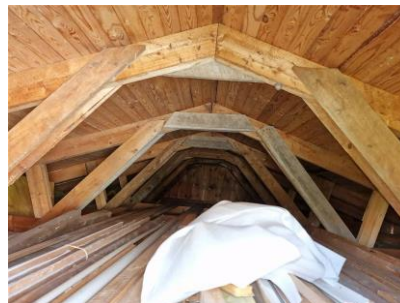
Utvändigt / Garage utvändigt/Vind

- ✓ Vid kontroll av vinden uppmättes fuktvärden under kritisk fuktnivå för mikrobiell tillväxt och en normal lukt upplevdes. Fuktkvoten i underlagstak/takbjälkar uppmättes till under 8 %.

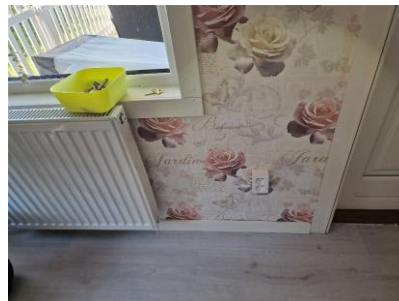
Entréplan / Allrum

Jordade eluttag saknas.

I hus byggda från 1994 eller senare, alternativt med utbyggd elanläggning, krävs jordade uttag i samtliga utrymmen.

Kontakta en elektriker för kontroll och åtgärd.

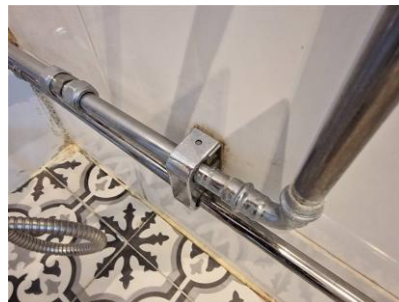
Entréplan / Dusch/Toalett

I plats för dusch finns en infästning som släppt. Se bild.

För att förhindra att fukt tränger in i väggen bör infästningen fackmässigt tätas och sättas fast.

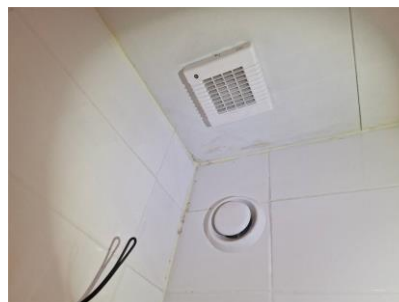
Spolknapp saknas på wc-stol.

För att ventiler utrymmet på ett bättre sätt bör tilluftsventilen stängas.

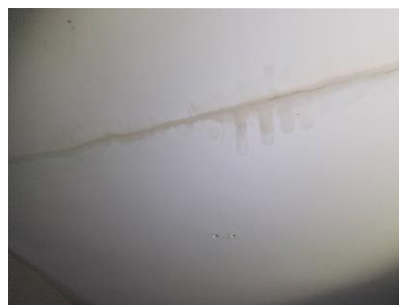
Källarplan / Hall

Fuktfläck observerades i taket. Vid fuktindikering noterades inga avvikelser.

Håll detta under uppsikt och åtgärda vid behov.

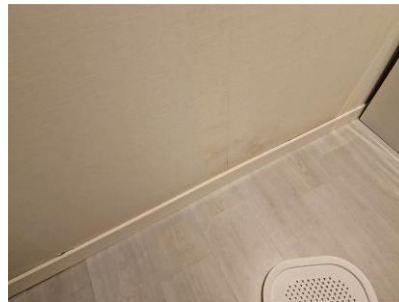
Källarplan / Tvättstuga

Missfärgning observerades på väggen. Vid fuktindikering noterades förhöjda fuktindikationer.

Det rekommenderas att en vidare utredning utförs för att bedöma och omfattning.
