Korsnäs 1:16

Klingvägen 1

Uppdragsnummer	U3896
Besiktningsdatum	2024-05-17
Besiktningföretag	OBM Västmanland AB
Besiktningförrättare	Peter Olsson
Närvarande	—
Giltig till och med	2025-05-17

Byggnadsbeskrivning  
Huset är ett 1½-planshus på kryppgrund

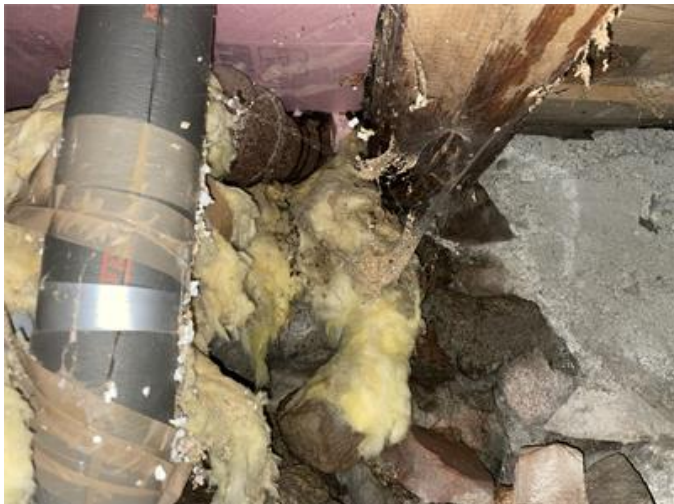
Läckage på avlopps rör.

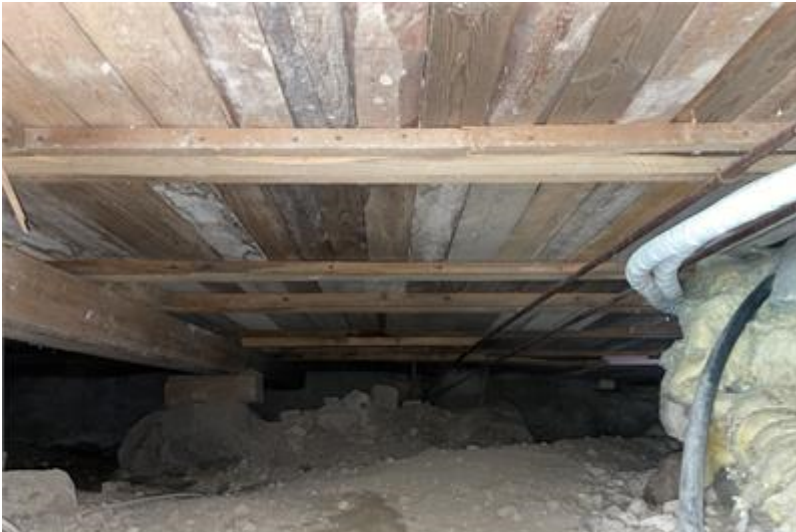
Fuktkvoten i blindbotten uppmättes till 17%. Det förekommer områden med "torröta" på bärlinor.

Det kritiska gränsvärdet för mikrobiell tillväxt brukar anges till ca 15-17% fuktkvot (FK). Notera att stickprovsmässig undersökning är utförd samt att mätvärden normalt sett kan variera över årstiderna. För att säkert fastställa konstruktionens kondition och fuktstatus måste en mer omfattande undersökning utföras.
