Svalemåla 1:14

Gyövägen 18

Uppdragsnummer	G27723
Besiktningsdatum	2024-03-25
Besiktningföretag	OBM Kronoberg AB
Besiktningförrättare	Jonas Håkansson
Närvarande	Fastighetsägare
Giltig till och med	2025-03-25

Bilaga till besiktningsprotokoll med förklaringar till bedömnings sätt vid överlåtelsebesiktning

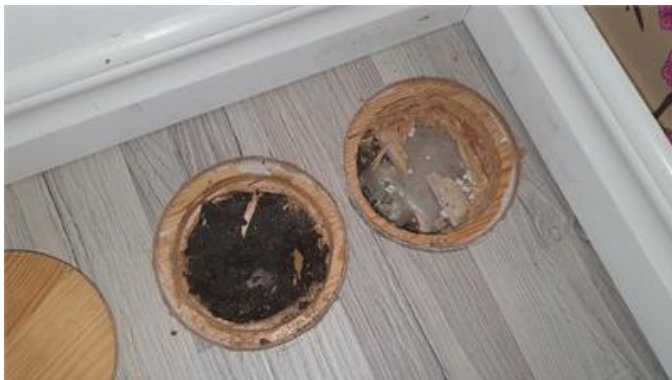
ENTRÉPLAN allmänt: Delar av huset har flytande golv (betongplatta, plastfolie, asfaboard och övergolv). Risken med flytande golv är att om inte betongplattan under golven är helt ren från organiskt material kan det på grund av naturlig fuktpåverkan från betongplattan bildas mikrobiell lukt vilket kan spridas till boutrymmen. Asfaboarden avgav en egenlukt som kan spridas till bomiljön. I klädvårdsrum noterades att syllregel till innervägg (kan förekomma i flera syllreglar) är målad med cuprinol (träskyddsmedel). Även träskyddsmedel kan avge lukt.

Bild på två provhål i golv i sovrum. Flytande golv med asfboard.

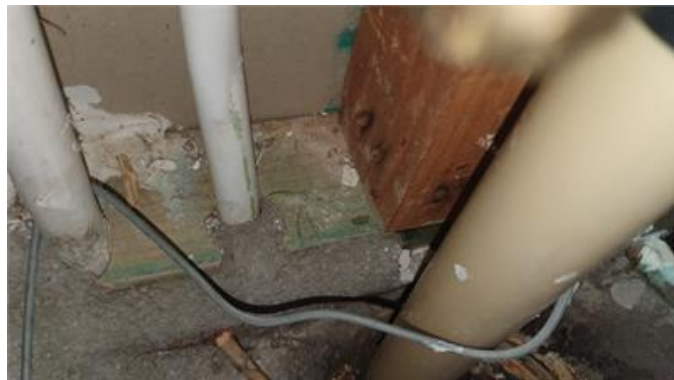
Motgjuten cuprinolmålad syllregel till innervägg i klädvårdsrum.

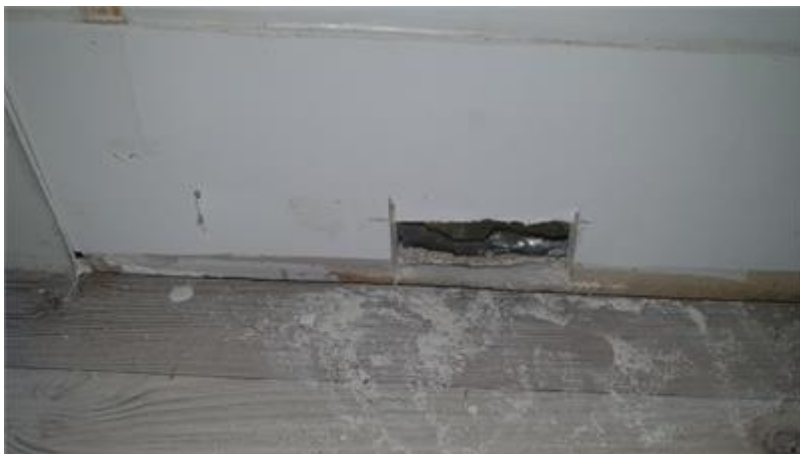
Bilaga 1 för kontroll av valda konstruktioner

I provhål i golv i sovrum mättes fuktkvoter på 13-14% i golvbrädor/regel samt mättes fuktkvot på 9% i syllregel till yttervägg i hall och fuktkvot på 10% i delvis motgjuten syllregel till innervägg i klädvårdsrum. Det kritiska gränsvärdet för mikrobiell tillväxt brukar anges till ca 16-17% fuktkvot (FK).

Om huset har så kallade dubbla syllreglar kunde inte avgöras från upptagna provhålen. Om det förekommer dubbla syllreglar kan det förväntas att undre syllreglar har högre fuktkvot. Syllreglar till ytterväggar mot baksidan av huset är inte nåbara för statuskontroll utan att mer omfattande håltagningar utförs i väggar.

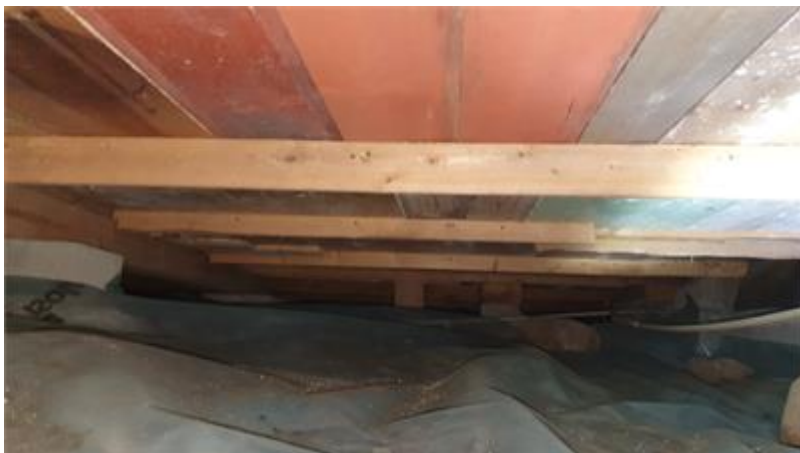
Bilaga 2 för kontroll av valda konstruktioner

KRYPGRUND: En krypgrund är en riskkonstruktion med avseende på fukt- och mikrobiella skador. Se även protokollets näst sista sida Pos. 10. Kontroll av konstruktion visade fuktkvoter på 12-13% i bottenbjälklaget. Risk för mikrobiell tillväxt föreligger om fuktkvoten ligger runt 16-17% och däröver. Fuktkvoten i en krypgrund växlar med årstiderna. I normalfallet är fuktbelastningen mot krypgrunden som högst under sommartid (juni-augusti) för att vara lägre under övriga månader över året. Det förekommer en fläkt monterad i grunden för att kunna skapa undertryck men fläkten används inte.

Kontroll av konstruktion visade fuktkvoter på 12-13% i bottenbjälklaget. Risk för mikrobiell tillväxt föreligger om fuktkvoten ligger runt 16-17% och däröver.

Fuktkvoten i en krypgrund växlar med årstiderna. I normalfallet är fuktbelastningen mot krypgrunden som högst under sommartid (juni-augusti) för att vara lägre under övriga månader över året.
