Besiktningssprotokoll

Anticimex Försäkringsbesiktning i samarbete med Fastighetsbyrån

Fastighetsbeteckning: Risselås 1:43	
Fastighetsadress: Nyvik 115	
Postnummer: 833 93	Ort: Strömsund

Försäkringsbesiktning

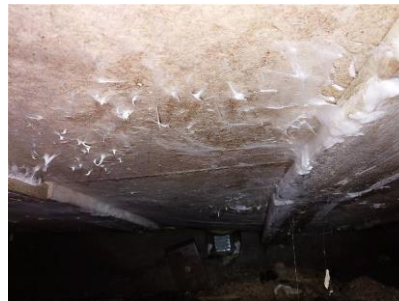
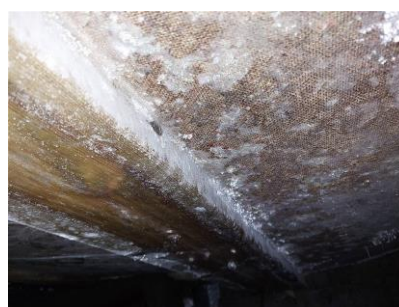
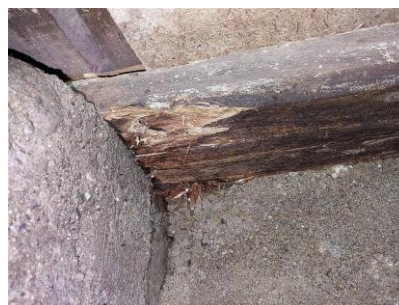
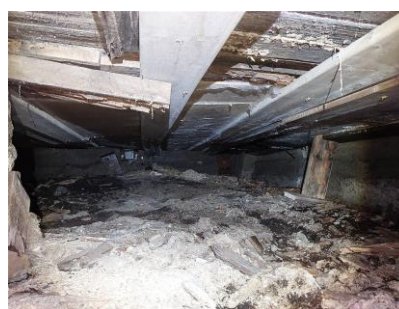
Utvändigt / Torpargrund

Vid besiktningen upptäcktes stora brister och hög fuktbelastning konstaterades. Mycket höga fuktvärden uppmättes, kondensdroppar och svampangrepp finns på blindbotten, syllan har rötskador.

Även sättningar på bjälklaget noterades.

Vid kontroll av torpargrunden uppmättes fuktvärden över kritisk nivå för mikrobiell tillväxt och mikrobiell lukt upplevdes.

Uteluftsventilerade krypprunder med bjälklag av organiskt material har ofta fuktskador på grund av naturlig fuktpåverkan. Lukten som känns i krypprunden kan också spridas till boendemiljön. Fuktkvoten uppmättes till över 30 % i syllen, detta innebär att trävirket är fibermättat och fuktkvoten därmed ej tillförlitlig.

- Kondens och svampangrepp syns på blindbotten.
- Rötskador finns på ytterväggsyll.
- Sättningar noterades på bjälklag.
- Organiskt material finns på marken som upplevs fuktig.

Jag rekommenderar kontakt med byggtreprenör för att utreda omfattning och få åtgärdsförslag.

Vi rekommenderar en fördjupad undersökning för att bedöma orsak och omfattning.

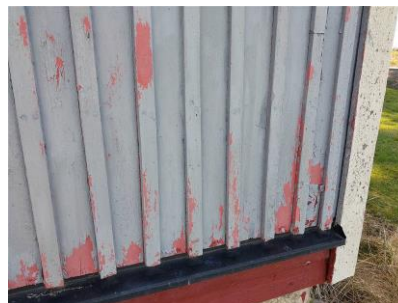
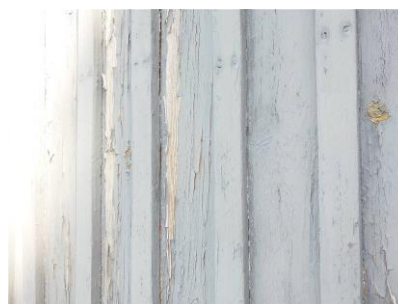
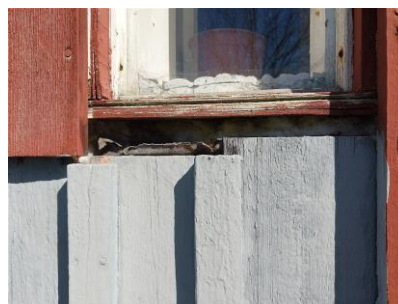
Utvändigt / Fasad

Enstaka panelbrädor har mindre rötskador.
Fasadpanelen och trädetaljer är i behov av målning/underhåll.

Otäteter i fasaden noterades kring enstaka fönster.

Fasadbeklädnad och träkonstruktioner där målningsbehov finns riskerar att få fukt- och rötskador på grund av sämre vattenavvisande förmåga. För att öka livslängden på fasadbeklädnaden rekommenderas målning och underhåll. I samband med ommålning rekommenderas att de rötskadade panelbrädorna byts ut.

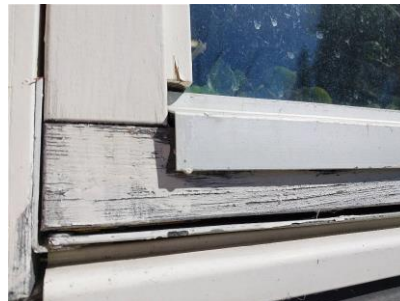
Utvändigt / Fönster

Vissa fönster har färgsläpp och torrspäckor.

För att öka livslängden på fönster rekommenderas målning och underhåll.

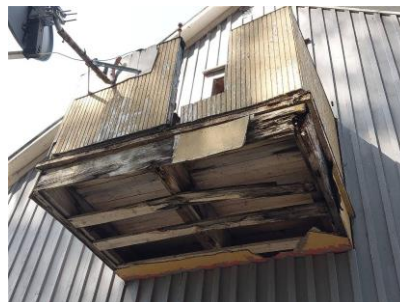
Utvändigt / Balkong

Rötskador finns i balkong.

Rötskador i balkong och balkongräcke är ett tecken på bristande fuktskydd och hög fuktpåverkan.

Vi rekommenderar kontakt med byggtreprenör för att bedöma orsak och omfattning.

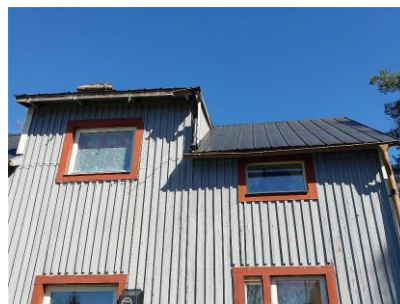
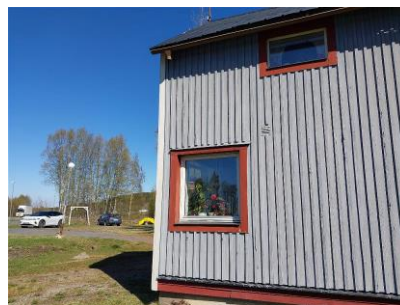
Utvändigt / Hängrännor / Stuprör

-Hängrännor saknas/lutar fel.
-Enstaka stuprör saknas.

Detta medför en ökad fuktbelastning på fasad, sockel och bakomliggande konstruktioner vilket i förlängningen kan orsaka fuktskador.

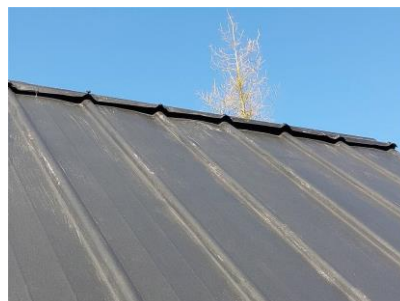
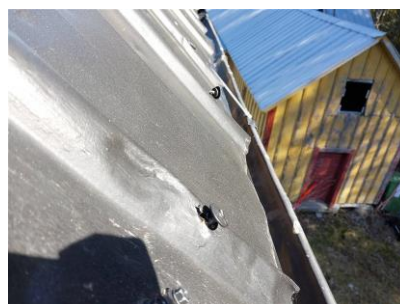
Utvändigt / Tak

Yttertaket är äldre.

Nockplåten har delvis otätheter.
Klockspik kryper/släpper.

Takplåt har enligt vår bedömning en begränsad livslängd. Eftersom husets taktäckning är äldre har det ett minskat motstånd mot vatteninträngning. Detta i sin tur kan leda till fuktskador i underliggande konstruktioner.

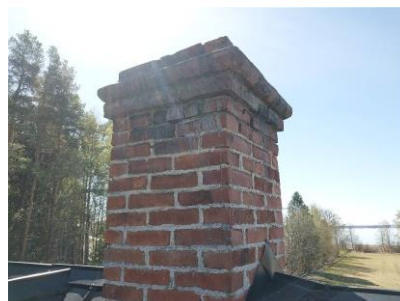
Skorstenen saknar väderskydd.

Väderskydd kan monteras för att skydda mot nederbörd som annars kan orsaka fuktskador och frostsprängning i skorstenen/ murstocken.

Vi rekommenderar att du kontaktar en fackman för att ta reda på hur och om ett väderskydd ska monteras.

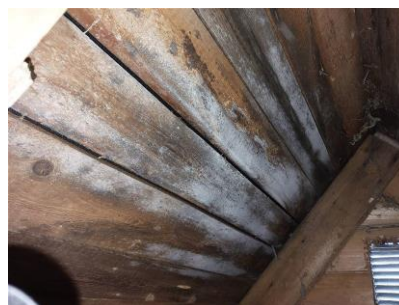
Utvändigt / Vind

På vinden finns sparsam mikrobiell påväxt på underlagstaket.

Detta är ett tecken på att vinden har tillförts eller tillförs fukt inifrån bostaden.

Vid kontroll av vinden har fuktvärden under kritisk fuktnivå för mikrobiell tillväxt uppmätts, dock finns mikrobiell påväxt på underlagstak.

Fuktkvoten i underlagstak/takbjälkar uppmättes till 9 %.

Den upptäckta mikrobiella påväxten på underlagstaket är ett tecken på att vinden har tillförts eller tillförs fukt inifrån bostaden. Observera att besiktning av bostadens ventilationssystem inte har ingått i uppdraget.

För att komma tillrätta med detta kan fuktutbrensningen inifrån bostaden behöva minskas. Det kan göras genom att ventilationen i bostaden förbättras samt att eventuella otätheter i vindsbjälklaget tätas.

För att komma tillrätta med detta kan fuktillförseln inifrån bostaden behöva minskas. Det kan göras genom att ventilationen i bostaden förbättras samt att eventuella otätheter i vindsbjälklaget (tak-/väggvinklar, taklucka med mera) tätas. Läs Anticimex faktablad om uppvärmda vindsutrymmen för tips och råd.

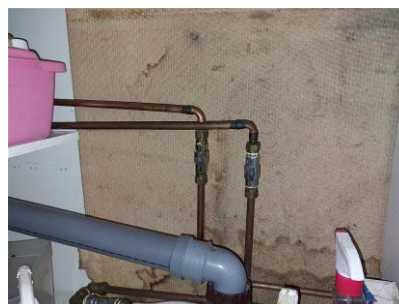
Entréplan / Kök

Vattenrör i diskbänkskåp är inte fixerade.

När vattenrör inte är fixerade kan kopplingarna lossna pga vibrationer med läckage som följd.

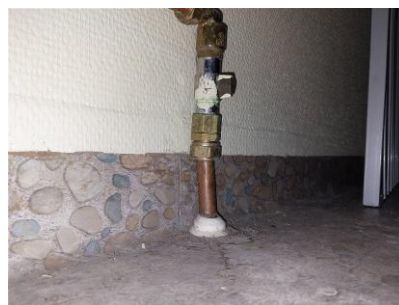
Rör genomföring finns i golv.

Rör genomföringar i golvet medför en ökad risk för att vatten tränger ner i omkringliggande konstruktioner och orsakar fuktskador.

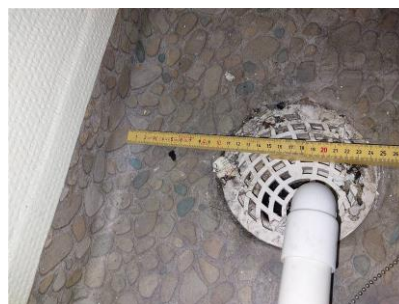
Golvbrunnen är placerad för nära vägg.

Det finns risk att tätskiktet inte har kunnat anslutas på rätt sätt, vilket kan leda till fuktskador.

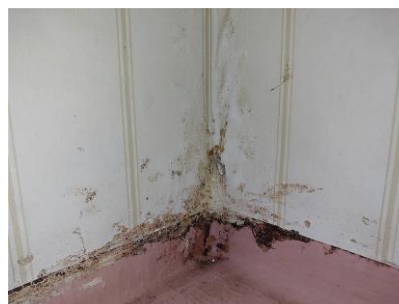
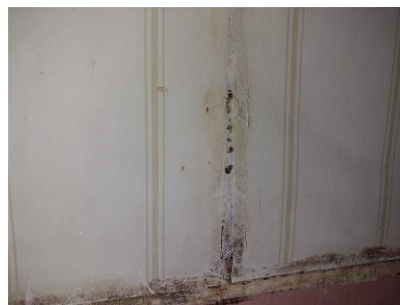
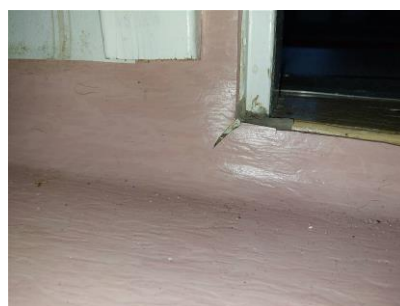
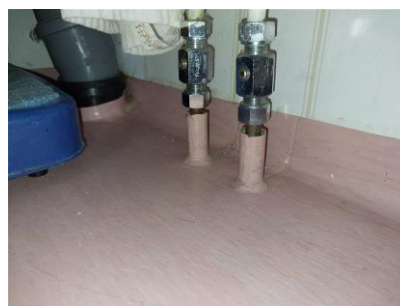
Övre plan / Dusch/Toalett

Dusch/wc på övre plan bedöms äldre och otätheter finns i både väggar och golv. Inga skadesignaler fanns vid dagens besiktning men man bör börja planera för en renovering av utrymmet.

Våtutrymmet har äldre yt-/tätskikt.

- Väggbeklädnad har blåsor och sprickor.
- Golvmatta har mindre sprickor på uppvik mot tröskel.
- Rör genomföringar finns i golv.

Eftersom funktionen, som innebär att ytskiktet/tätskiktet ska vara vattentätt, kan vara nedsatt finns en ökad risk att vatten tränger igenom ytskiktet/tätskiktet med vattenskador i omkringliggande konstruktioner som följd.

Kontakta behörig våtrumsentreprenör, se till att gällande branschregler följs och byt golvbrunnen i samband med renoveringen.
