Besiktningssprotokoll

Anticimex Försäkringsbesiktning i samarbete med Fastighetsbyrån

Fastighetsbeteckning: Wallenstråle 34	
Fastighetsadress: Wallenstråles Väg 13	
Postnummer: 692 36	Ort: Kumla

Besiktningdatum: 2024-05-16	Protokollnummer: 68279271
Temperatur: 17 °C	Väderlek: Klart
Tekniker: Christian Åkerlund	
E-post: Christian.Akerlund@anticimex.se	
Kontor: Örebro	
Närvarande: Fastighetsägare

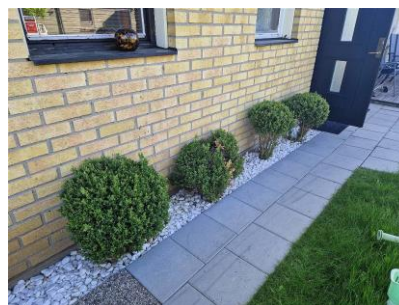
Växter finns i anslutning till grundmur.

När det finns rabatter och växter nära grundmuren finns risk att fukt stannar kvar i väggarna. Detta kan i sin tur orsaka invändiga fuktskador.

Området närmast huset rekommenderas att vara fritt från växtlighet.

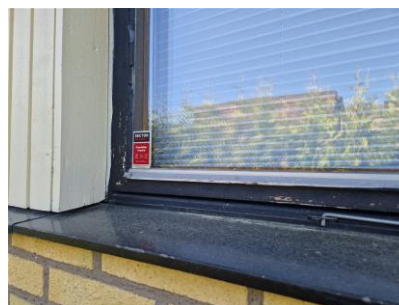
Fönster är i behov av målning/underhåll.

Fönsterbågar och fönsterkarmar där målningsbehov finns riskerar att få fukt- och rötskador på grund av sämre vattenavvisande förmåga.

För att öka livslängden på fönster rekommenderas målning och underhåll.

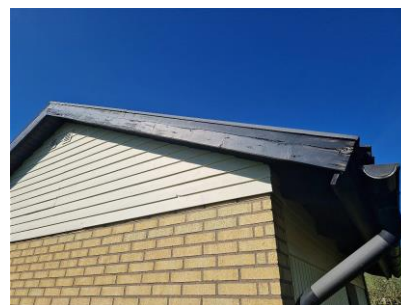
Yttertaket är äldre.

- Vindskivor har mindre rötskador.

Takpannor, plåtdetaljer och underlagspapp har enligt vår bedömning en begränsad livslängd. Eftersom husets taktäckning är äldre har det ett minskat motstånd mot vatteninträning. Detta i sin tur kan leda till fuktskador på träläkt och vidare ner i underliggande konstruktioner.

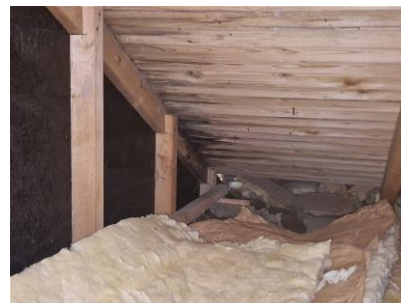
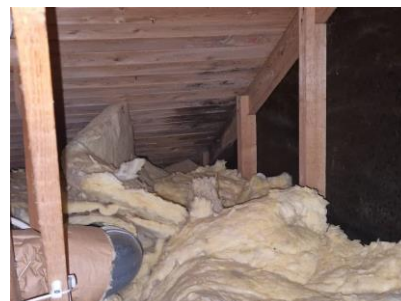
- Husets yttertak är från byggnadsåret, vid besiktning av vindarna noterades fuktfläckar på underlagstaken. Att detta påträffas i tak som är av äldre datum är vanligt förekommande. Kontakta en takläggare för vidare bedömning och åtgärd av detta.

Fuktfläckar förekommer på underlagstaket.

Fuktfläckar kan bero på olika saker, och kan vara ett tecken på ett tidigare eller ett pågående läckage.

Vid kontroll av vinden uppmättes fuktvärden under kritisk fuktnivå för mikrobiell tillväxt och en normal lukt upplevdes.

Fuktkvoten i underlagstak/takbjälkar uppmättes till 8 %.

En fördjupad undersökning rekommenderas för att bedöma orsak och omfattning.

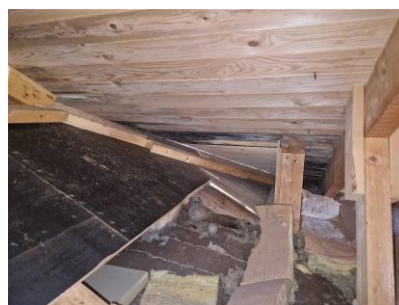
Fuktfäckor förekommer på underlagstaket.

Fuktfäckor kan bero på olika saker, och kan vara ett tecken på ett tidigare eller ett pågående läckage.

Vid kontroll av vinden uppmättes fuktvärden under kritisk fuktnivå för mikrobiell tillväxt och en normal lukt upplevdes.

Fuktkvoten i underlagstak/takbjälkar uppmättes till 8 %.

En fördjupad undersökning rekommenderas för att bedöma orsak och omfattning.

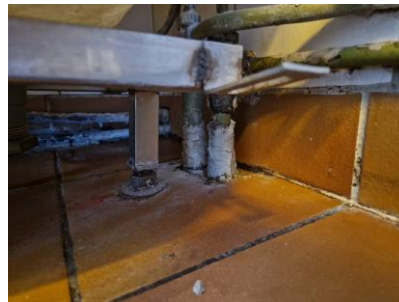
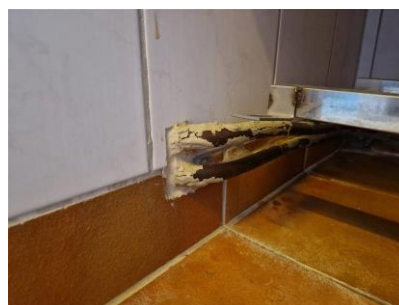
Rör genomföring finns i golv och vägg.

Rör genomföringar i golv och vägg medför en ökad risk för att vatten kan tränga ner i omkringliggande konstruktioner och orsaka fuktskador. Vid uppbyggnaden av utrymmet var detta tillåtet och utförandet anses därför vara fackmässigt utfört. I dagens branschregler är detta inte längre tillåtet.

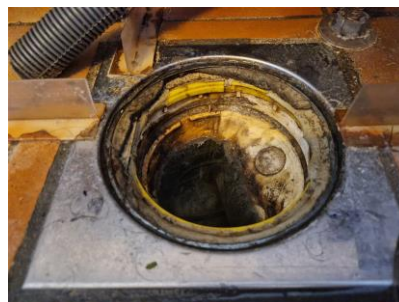
Golvbrunnen är inte utbytt i samband med tidigare renovering.

Risk finns att det nya tätskiktet inte har kunnat anslutas till golvbrunnen på ett riktigt sätt, vilket kan leda till fuktskador i omkringliggande konstruktioner.

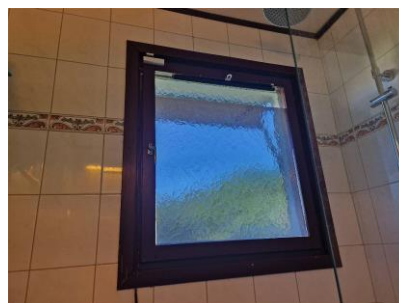
Fönster är olämpligt placerat.

Fönstrets placering i våtutrymmet utgör en risk för fuktskador i fönster- och väggkonstruktionen.

För att minska risken för fuktskador på fönster och väggkonstruktion rekommenderas att man skyddar fönstret mot vattenbegjutning.

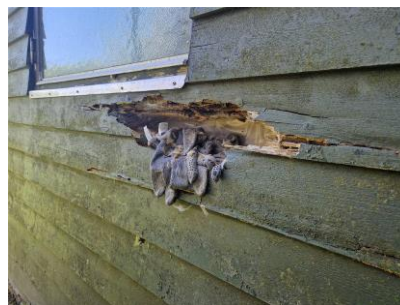
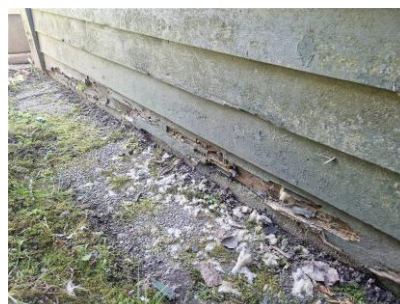
- I garaget noterades rötskador i fasaden, för att säkerställa orsak och omfattning så rekommenderas det att en fördjupad undersökning utförs.

Rötskador finns i fasadpanelen.

Rötskador i fasaden är ett tecken på bristande fuktskydd/hög fuktpåverkan, som även kan leda till fuktrelaterade skador i bakomliggande konstruktioner.

En fördjupad undersökning rekommenderas för att bedöma orsak och omfattning.

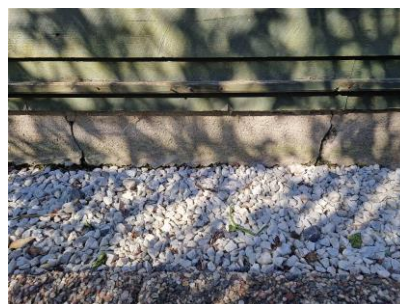
Sprickor finns i sockel.

Detta kan leda till fukt- och frysskador i konstruktionen.

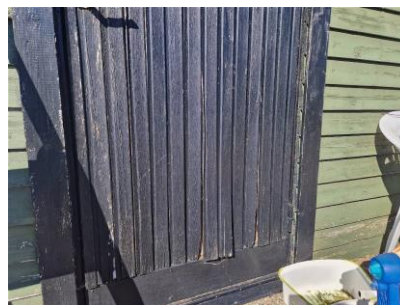
Dörrar och fönster är i behov av målning/underhåll.

Träkonstruktioner där målningsbehov finns riskerar att få fukt- och rötskador på grund av sämre vattenavvisande förmåga.

För att öka livslängden på dessa delar rekommenderas målning och underhåll.

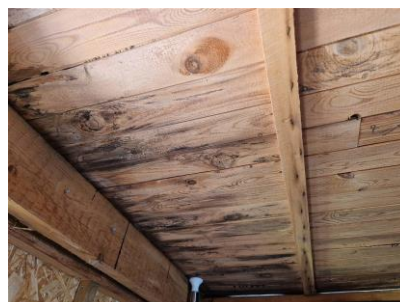
Mikrobiell påväxt finns i tak.

En fördjupad undersökning rekommenderas för att bedöma orsak och omfattning.
