# Besiktningssprotokoll

Anticimex Försäkringsbesiktning i samarbete med Fastighetsbyrån

Fastighetsbeteckning: Odensbacken 9:1	
Fastighetsadress: Odensvägen 15	
Postnummer: 715 31	Ort: Odensbacken

Besiktningdatum: 2024-05-20	Protokollnummer: 68271768
Temperatur: 13 °C	Väderlek: Sol
Tekniker: Henrik Barth	
E-post: henrik.barth@anticimex.se	
Kontor: Örebro	
Närvarande:

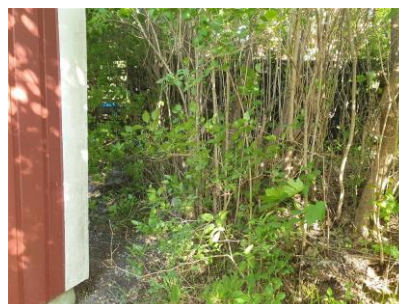
Marken lutar mot huset.

Detta innebär en ökad fuktbelastning mot grunden vilket i sin tur kan orsaka fuktskador i huset.

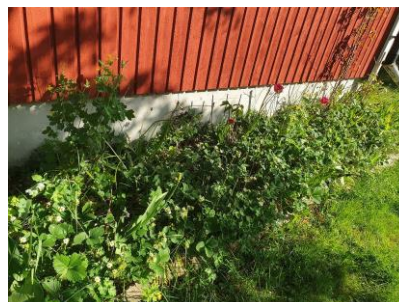
Växter finns i anslutning till byggnaden.

När det finns rabatter och växter nära byggnaden finns risk att fukt stannar kvar i väggarna. Detta kan i sin tur orsaka invändiga fuktskador. Växternas rötter kan också skada grundmuren och sätta dräneringsledningen ur funktion.

Området närmast huset rekommenderas att vara fritt från växtlighet.

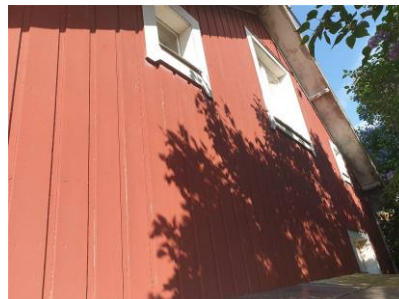
Enstaka panelbrädor har mindre rötskador. Fasadpanelen är i behov av målning/underhåll.

Fasadbeklädnad och träkonstruktioner där målningsbehov finns riskerar att få fukt- och rötskador på grund av sämre vattenavvisande förmåga. För att öka livslängden på fasadbeklädnaden rekommenderas målning och underhåll. I samband med ommålning rekommenderas att de rötskadade panelbrädorna byts ut.

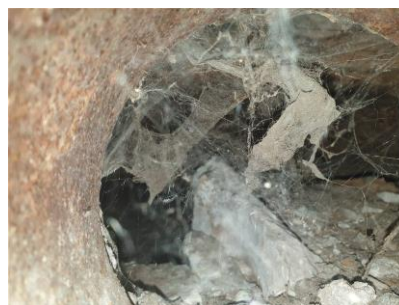
Krypgrunden har ej besiktigats då lucka till utrymmet saknas.

Uteluftsventilerade krypgrunder med bjälklag av organiskt material har ofta fuktskador, som kan resultera i mikrobiella skador (angrepp av mikroorganismer) och i värsta fall rötskador. Krypgrunden har inte kunnat besiktigas eftersom det inte finns någon inspektionslucka in till krypgrunden.

Vi rekommenderar en kompletterande besiktning när en inspektionslucka installerats.

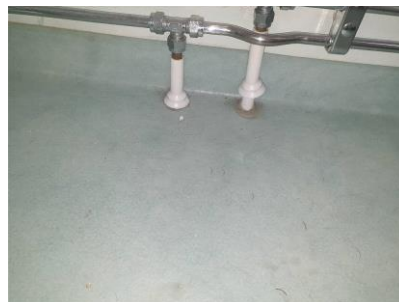
Rör genomföring finns i golvet.

Rör genomföringar i golvet medför en ökad risk för att vatten tränger ner i omkringliggande konstruktioner och orsakar fuktskador.
