# Besiktningssprotokoll

Anticimex Försäkringsbesiktning i samarbete med Fastighetsbyrån

Fastighetsbeteckning: Sandsborg 10	
Fastighetsadress: Gamla Dalarövägen 46	
Postnummer: 122 31	Ort: Enskede

Besiktningdatum: 2024-05-15	Protokollnummer: 68277682
Temperatur: 17 °C	Väderlek: Sol
Tekniker: Fredrik Hjertzell	
E-post: fredrik.hjertzell@Anticimex.se	
Kontor: Stockholm Syd	
Närvarande: Per-Gunnar Eriksson

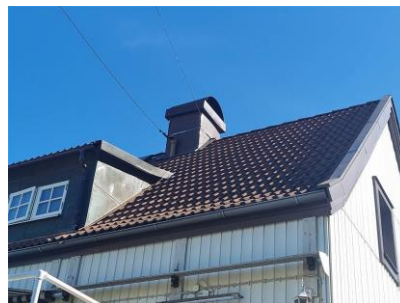
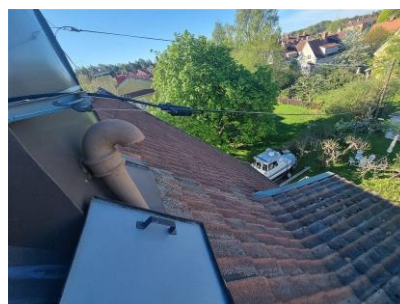
### Utvändigt / Tak

Yttertaket är äldre.

Takpannor, plåtdetaljer och underlagspapp har enligt vår bedömning en begränsad livslängd. Eftersom husets taktäckning är äldre har det ett minskat motstånd mot vatteninträngning. Detta i sin tur kan leda till fuktskador på träläkt och vidare ner i underliggande konstruktioner.

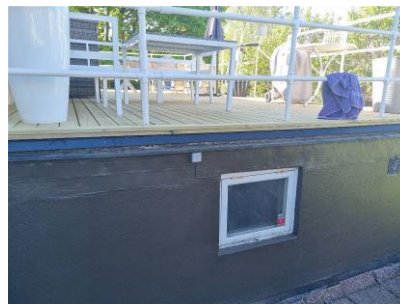
### Utvändigt / Uteplats

Taket under terrass kunde inte besiktas då trallen döljer takets yta.

Vi rekommenderas att trätrallen demonteras så att en kompletterande besiktning kan utföras.

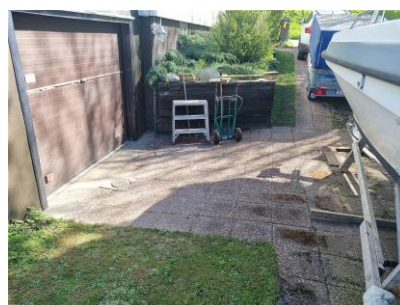
### Utvändigt / Garage utvändigt

Marken lutar mot garageport.

Detta innebär en ökad fuktbelastning mot garageport samt dess omkringliggande konstruktion vilket i sin tur kan orsaka fuktskador i huset.

Se till att brunnen utanför garageport är funktionsduglig, fri från löv och annat.

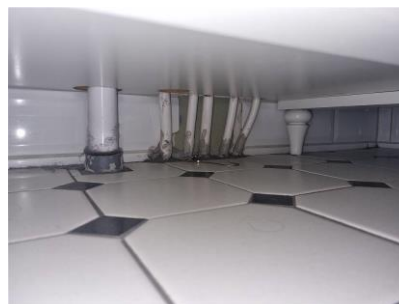
### Övre plan / Badrum

Rörgenomföring finns för nära vägg/ golv.

Det finns risk att tätskiktet inte har kunnat anslutas på ett rätt sätt, vilket kan leda till fuktskador.

Fuktindikering i utrymmet gav inga förhöjda fuktindikationer.

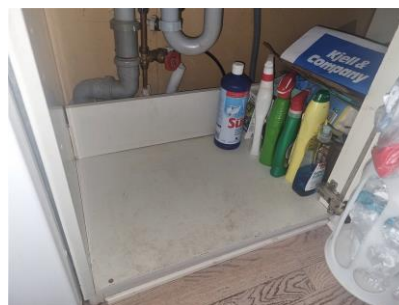
### Entréplan / Kök

- ⚠ Fuktskydd saknas i diskbänksskåp.

Utan fuktskydd är det svårt att upptäcka läckage från rörledningar. Vatten kan då tränga in i omkringliggande konstruktioner och orsaka fuktskador.

För att upptäcka eventuella läckage, installera ett fuktskydd.

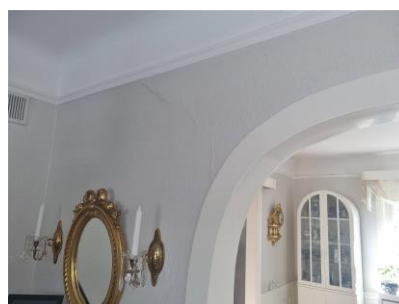
### Entréplan / Vardagsrum

- ✎ Spricka/or finns i vägg.

Dessa bedöms inte ha lett till bakomliggande skador.

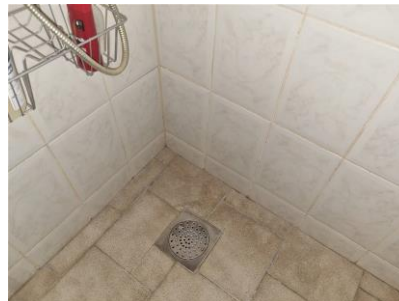
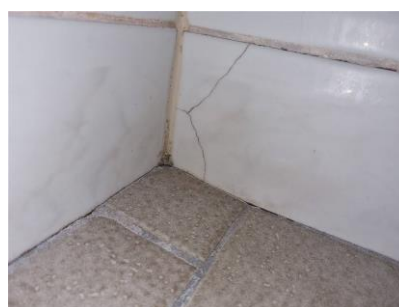
### Källarplan / Badrum med bastu

Våtutrymmet är äldre samt att spricka/or finns i nedre hörn på vägg i dusch.

Utrymmet är äldre och har passerat tiden för sin tekniska livslängd.

Renovering av utrymmet rekommenderas. Kontakta en behörig våtrumsentreprenör för en renovering. I samband med renoveringen bör omkringliggande konstruktioner kontrolleras för att upptäcka eventuella följskador.
