Besiktningssprotokoll

Anticimex Försäkringsbesiktning i samarbete med Fastighetsbyrån

Fastighetsbeteckning: Öraberg 11:55	
Fastighetsadress: Sälgringen 3	
Postnummer: 772 30	Ort: Grängesberg

Besiktningdatum: 2024-05-20	Protokollnummer: 68252316
Temperatur: 10 °C	Väderlek: Mulet
Tekniker: Petrus Annersten	
E-post: petrus.annersten@anticimex.se	
Kontor: Falun	
Närvarande: Fastighetsägare

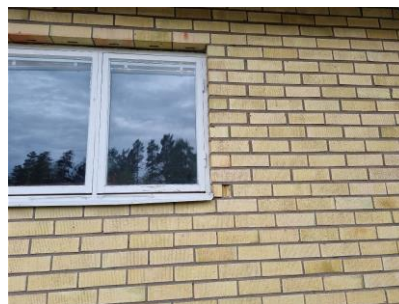
Utvändigt / Fasad

Urslag noterades i fasadstenar på några ställen.

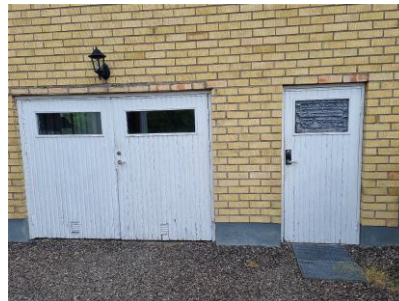
Utvändigt / Dörrar

Dörrar är rötskadade och behov att, bytas.

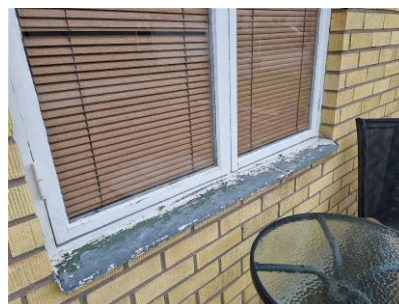
Utvändigt / Fönster

Fönster är i behov av målning/underhåll.

Fönsterbågar och fönsterkarmar där målningsbehov finns riskerar att få fukt- och rötskador på grund av sämre vattenavvisande förmåga.

För att öka livslängden på fönster rekommenderas målning och underhåll.

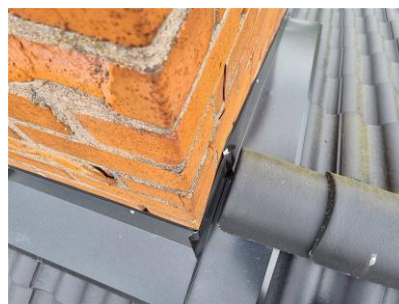
Utvändigt / Tak

Glipor noterades i skorstenbeslag. Bör tätas.

Risk att regn- eller smältvatten tränger ner i underliggande takkonstruktion och orsakar fuktrelaterade skador.

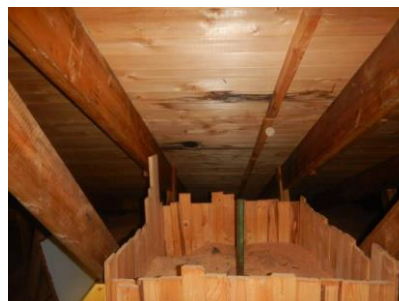
Utvändigt / Vind

- ✎ Äldre fuktfläckar finns i underlagstak, torrt vid besiktning och bedöms som äldre.

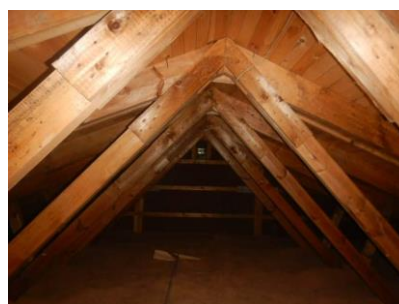
- ✓ Vid kontroll av vinden uppmättes fuktvärden under kritisk fuktnivå för mikrobiell tillväxt och en normal lukt upplevdes. Fuktvoten i underlagstak/takbjälkar uppmättes till 8 %.

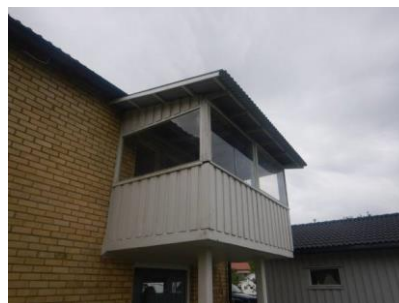
Utvändigt / Balkong

- 🔍 Balkongen är behov av renovering. Regelverk är undermålig. Rekommenderas kontakta en byggare för vidare kontroll.

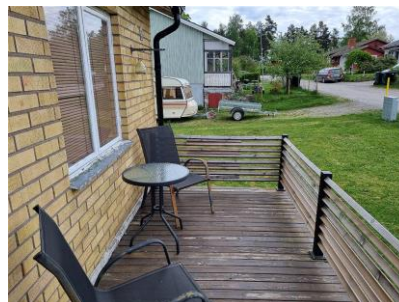
Utvändigt / Farstubro

Vanligt underhållsbehov. Golvet lutar mot vägen.

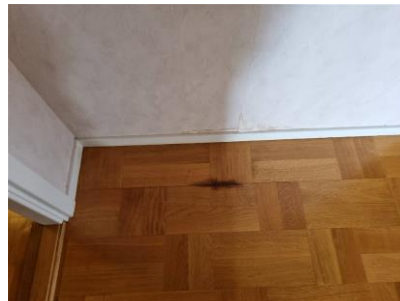
Entréplan / Hall

Fuktfläckar noterades på golv samt på vägg. Torrt vid besiktning.

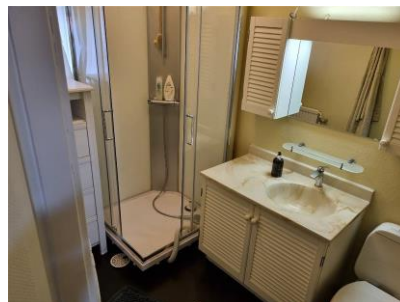
Entréplan / Dusch/Toalett

Våtutrymmet har äldre yt-/tätskikt. Rörgenomföring finns i golv, äldre rostangripen gjutjärnsbrunn och felaktig golvlutning noterades.

Utrymmet är äldre och har passerat tiden för sin tekniska livslängd.

Renovering av utrymmet rekommenderas. Kontakta en behörig våtrumsentreprenör för en renovering. I samband med renoveringen bör omkringliggande konstruktioner kontrolleras för att upptäcka eventuella följdskador.

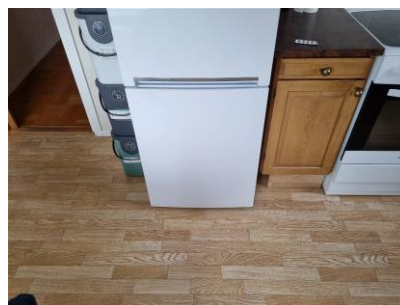
Entréplan / Kök

Fuktskydd saknas under vitvaror och i diskbänkskåp.

Utan fuktskydd är det svårt att upptäcka läckage. Vatten kan då tränga in i omkringliggande konstruktioner och orsaka fuktskador.

För att upptäcka eventuella läckage, installera ett fuktskydd.

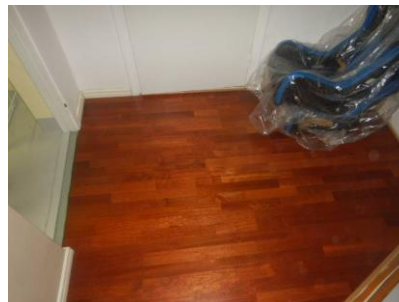
Gjutjärnsbrunnar är rostangripna i pannrum, tvättstugan och i garaget. Det finns risk att golvbrunnen rostar sönder med fuktskador som följd.

Trägolvet finns mot betongsulan.

Om lämpligt fuktskydd saknas under parkettgolvet riskerar golvet på grund av naturlig fuktighet att drabbas av skador vilket kan leda till att mikrobiell lukt sprids i bostaden.

Byt golvbrunnar vid renovering.

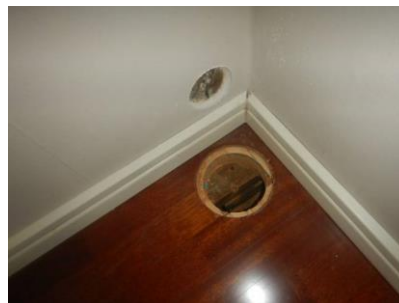
Souterrängplan / Gillestuga

- 🔍 Vid kontroll av golv och väggkonstruktionen togs provhål i den utreglade väggen och i det uppreglade golvet. Golvkonstruktionen är uppbyggd med träreglar, mellanliggande isolering, trägolv samt ytskikt. Väggkonstruktionen är uppbyggd från källarväggar med träreglar, mellanliggande isolering och gipsskiva. Fuktvärden uppmättes över kritisk fuktnivå för mikrobiell tillväxt. Mikrobiell lukt upplevdes i provhål. Fuktkvoten uppmättes över 30 % i golvregel samt rötskador noterades och fuktkvoten i väggregel uppmättes till över 30 %.

En fördjupad undersökning rekommenderas för att konstatera orsak till och omfattning av uppmätta fuktvärden i konstruktionen. Det är viktigt att tänka på att denna rekommendation om fördjupad undersökningen gäller hela gillestugan.

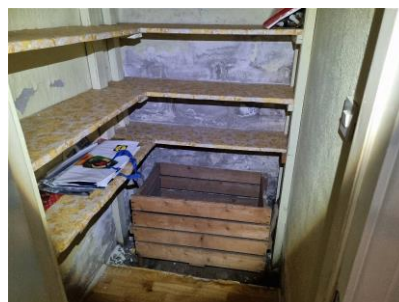
Souterrängplan / Matkällare

- 🔧 Trähyllor, lådor och golv av organiskt material bör rensas bort i ett fuktigt utrymme.
