Fastighetsuppgifter

Håknäs 1:81

Brändudden 54

Uppdragsnummer	AR2040
Besiktningsdatum	2024-05-20
Besiktningsföretag	OBM Roslagen AB
Besiktningsförrättare	Pontus Lindberg
Närvarande	Säljare
Giltig till och med	2025-05-20

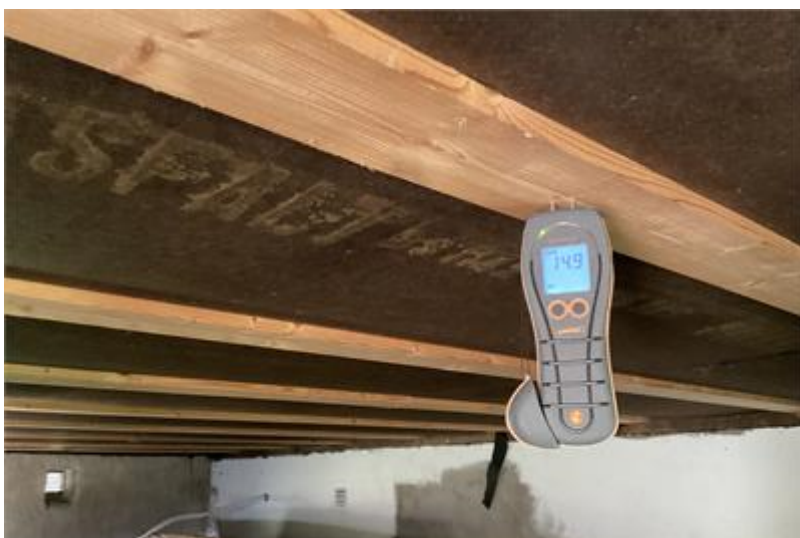
Byggnadsdel	Krypgrund
Konstruktionsdel	Blindbotten
Konstruktionsuppbyggnad	Träbjälklag

Vid konstruktionskontroll uppmättes fuktvärden något under kritisk nivå för mikrobiella skador.

Fuktkvoten (FK) i blindbotten uppmättes mellan 14-15%.

Mikrobiell påväxt noterades på blindbotten undersida i begränsad omfattning, vilket bör hållas under regelbunden uppsikt efter ev förändringar och åtgärdas om så anses nödvändigt.

Det kritiska gränsvärdet för mikrobiell tillväxt brukar anges till ca 15-17% fuktkvot (FK).
