Besiktningssprotokoll

Anticimex Försäkringsbesiktning i samarbete med Fastighetsbyrån

Fastighetsbeteckning: Apteraren 7	
Fastighetsadress: Timmergatan 3	
Postnummer: 661 31	Ort: Säffle

Besiktningdatum: 2024-05-14	Protokollnummer: 68274504
Temperatur: 15 °C	Väderlek: Klart
Tekniker: Joakim Hellblad	
E-post: joakim.hellblad@Anticimex.se	
Kontor: Karlstad	
Närvarande: Hyresgäst.

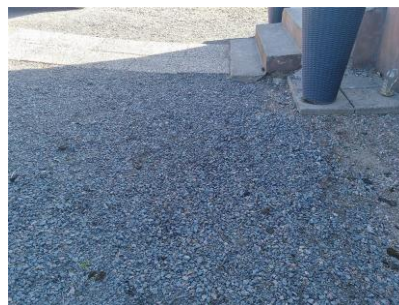
Utvändigt / Markförhållanden

Marken lutar mot huset.

Detta innebär en ökad fuktbelastning mot grunden vilket i sin tur kan orsaka fuktskador i huset.

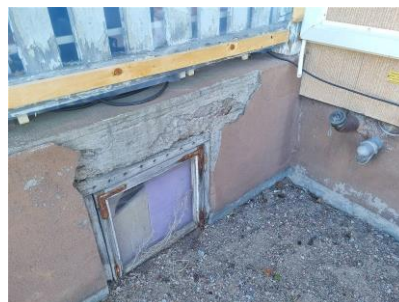
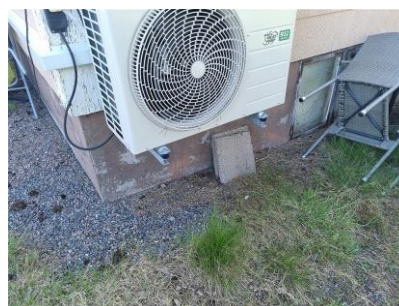
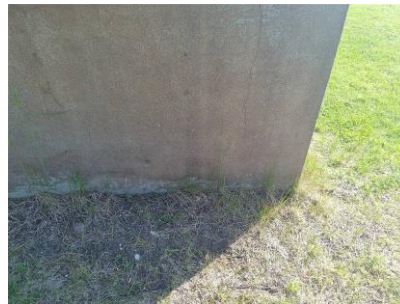
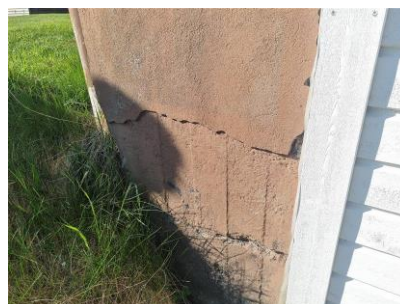
Utvändigt / Sockel

Utvändigt fuktskydd är äldre än 20 år och putssläpp förekommer på flera ställen.

Eftersom källarens utvändiga fuktskydd (dagvattensystem, dräneringssystem samt källarytterväggarnas utvändiga fuktskydd) är äldre än 20 år, vilket betraktas som dessa delars genomsnittliga tekniska livslängd, så kan systemet ha nedsatt funktion. Detta ökar risken för invändiga fuktskador i källaren.

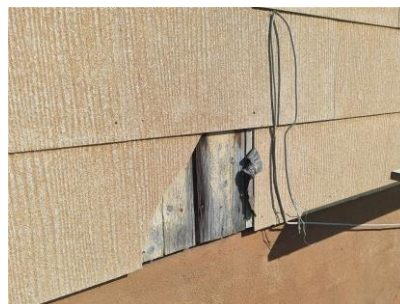
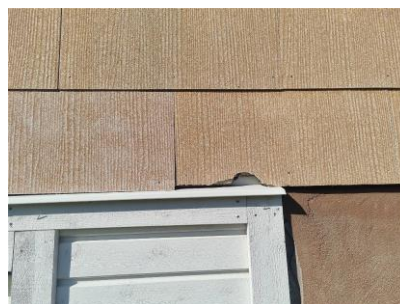
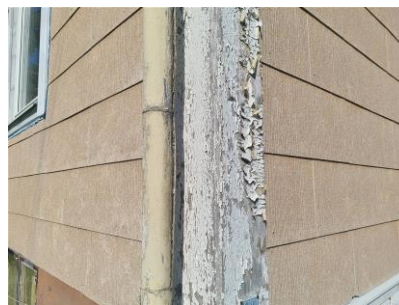
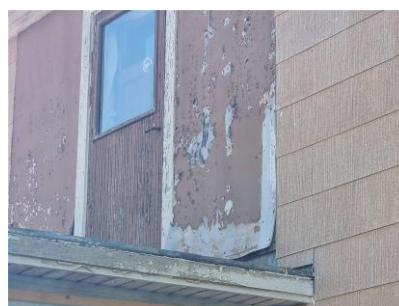
Utvändigt / Fasad

Äldre fasad av eternitplattor där några enstaka plattor är trasiga. Detta gör att det finns en ökad risk för fuktskador i bakomliggande konstruktion. Även trädetaljer på huset har ett målning och underhållsbehov. Fasadskivorna över farstukvist är även dom i behov av underhåll.

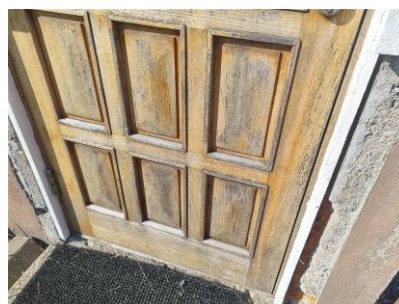
Utvändigt / Dörrar

Torrspäckor finns på dörr.

Dessa bedöms inte ha lett till bakomliggande skador.

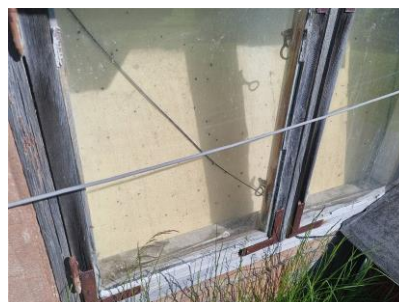
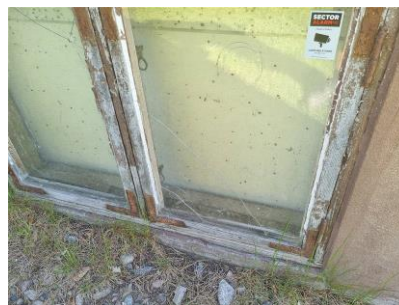
Utvändigt / Fönster

Äldre fönster har färgsläpp och torrspäckor och det finns även rutor som är trasiga.

Fönsterbågar och fönsterkarmar där målningsbehov finns riskerar att få fukt- och rötskador på grund av sämre vattenavvisande förmåga.

För att öka livslängden på fönster rekommenderas målning och underhåll.

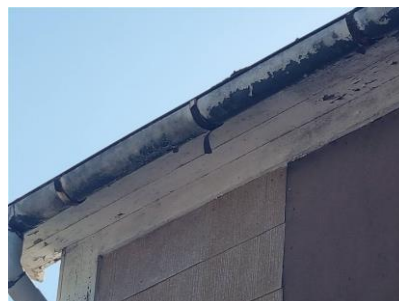
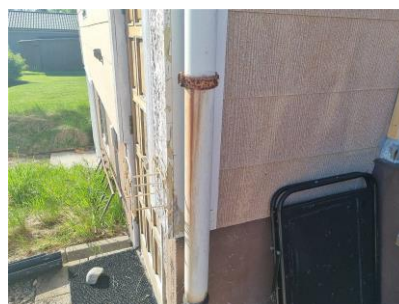
Utvändigt / Hängrännor / Stuprör

Äldre hängrännor och stuprör som behöver lite översyn.

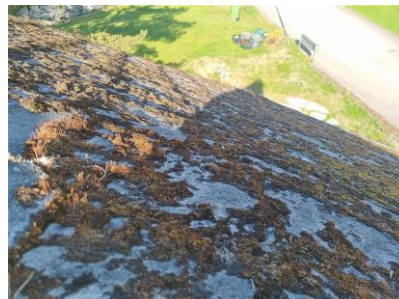
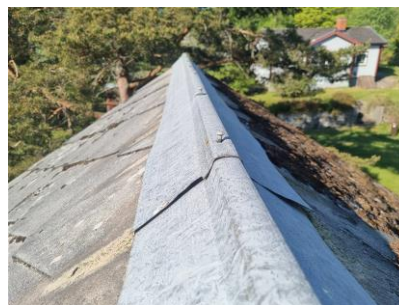
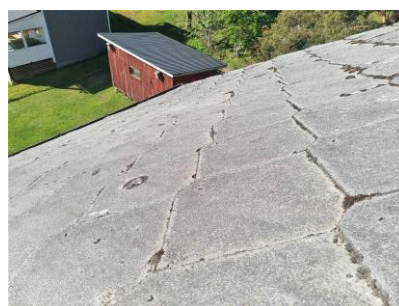
Utvändigt / Tak

Yttertaket är äldre.

Takplattor, plåtdetaljer och underlagstak har enligt vår bedömning en begränsad livslängd. Eftersom husets taktäckning är äldre har det ett minskat motstånd mot vatteninträning. Detta i sin tur kan leda till fuktskador på träläkt och vidare ner i underliggande konstruktioner.

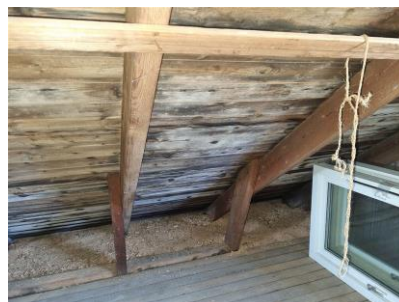
Utvändigt / Vind

Vid kontroll av vinden har fuktvärden under kritisk fuktnivå för mikrobiell tillväxt uppmätts, dock finns mikrobiell påväxt på underlagstak.

Fuktkvoten i underlagstak/takbjälkar uppmättes till 10 %. Gränsvärdet för mikrobiell tillväxt är 17% FK.

Den upptäckta mikrobiella påväxten på underlagstaket är ett tecken på att vinden har tillförts eller tillförs fukt inifrån bostaden. Observera att besiktning av bostadens ventilationssystem inte har ingått i uppdraget.

För att komma tillrätta med detta kan fukttillförseln inifrån bostaden behöva minskas. Det kan göras genom att ventilationen i bostaden förbättras samt att eventuella otätheter i vindsbjälklaget (tak-/väggvinklar, taklucka med mera) tätas. Läs Anticimex faktablad om oppvärmda vindsutrymmen för tips och råd.

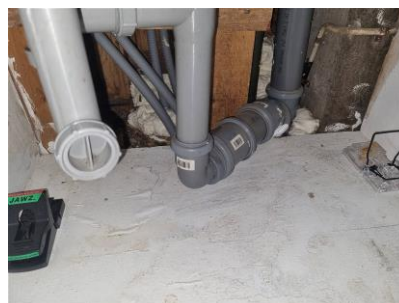
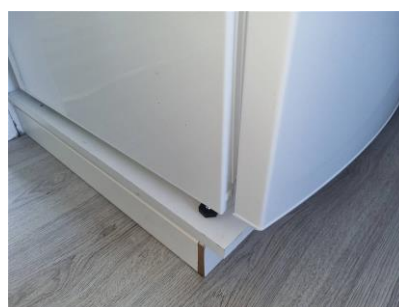
Entréplan / Kök

Fuktskydd saknas i diskbänkskåp och under vitvaror.

Utan fuktskydd är det svårt att upptäcka läckage från rörledningar. Vatten kan då tränga in i omkringliggande konstruktioner och orsaka fuktskador.

För att upptäcka eventuella läckage, installera ett fuktskydd.

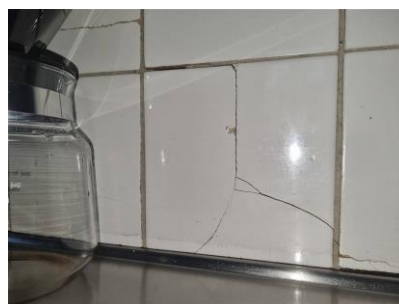
Sprickor i kakel

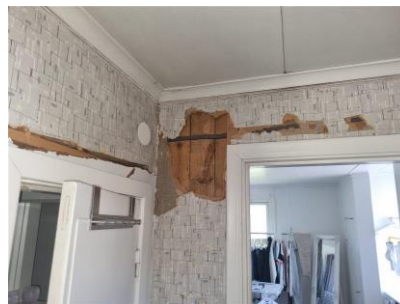
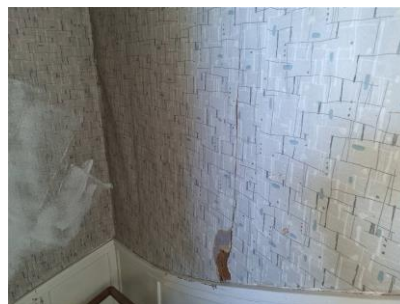
Övre plan / Allmänt

Skador på ytskikt i trapphuset.

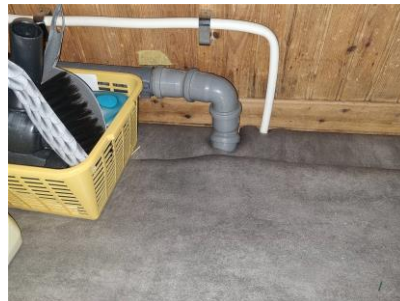
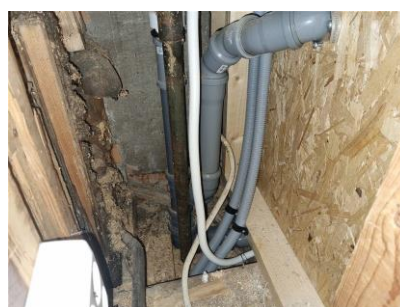
Övre plan / Badrum/Tvättstuga

- ⚠ rör genomföringar i skåp finns. En ökad risk för läckageskador finns då det inte är något tätskikt i botten på utrymmena.

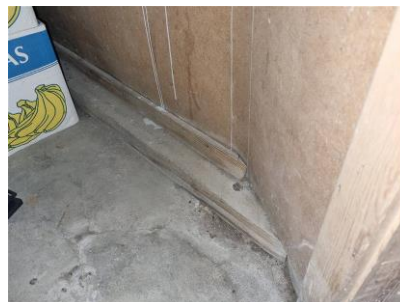
Källarplan / Förråd

Förhöjda fuktvärden i trädetaljer i källaren.
Rekommenderar en fördjupad undersökning för att bedöma orsak och omfattning.

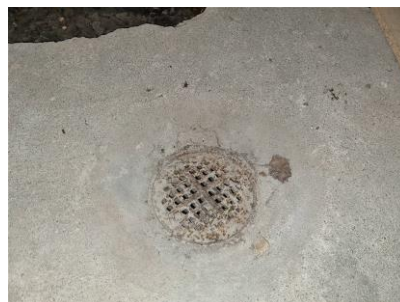
Källarplan / Garage

Gjutjärnsbrunnen är rostangripen.

Golvbrunn i pannrum/garage är i dåligt skick.

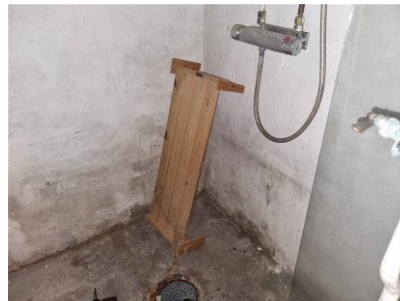
Källarplan / Dusch

Äldre dusch som ej används idag.

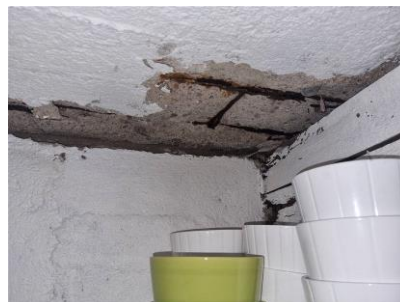
Källarplan / Förråd

Putssläpp och rostig armering i tak.
Rekommenderar en fördjupad undersökning för att bedöma orsak och omfattning.

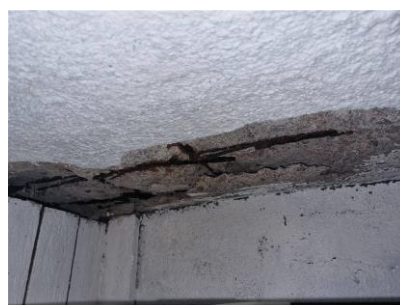
Källarplan / Förråd

Se notering i ovan nämnda förråd.
