# Besiktningsprotokoll

Anticimex Försäkringsbesiktning i samarbete med Fastighetsbyrån

| Fastighetsadress:<br>Fårö Austers 3524 | |

| Besiktningsdatum:<br>2024-05-20 | Protokollnummer:<br>68267360 |

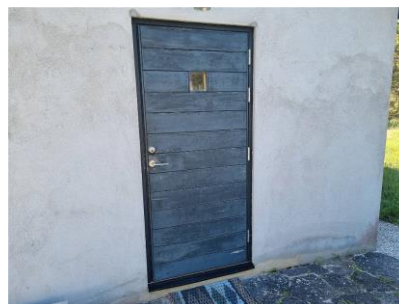
Ytterdörr är i begynnande behov av målning/underhåll.

Dörrar där målningsbehov finns riskerar att få fukt- och rötskador på grund av sämre vattenavvisande förmåga.

För att öka livslängden på dörr rekommenderas målning och underhåll.

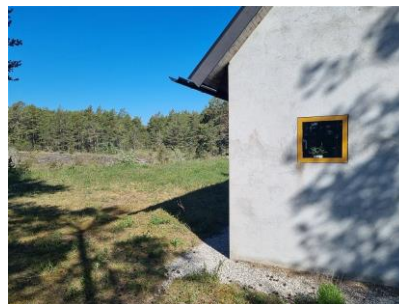
Stuprör saknas.

Endast noterat som en mindre brist då hängrännan går ut en bit från huset och vattnet hamnar på mark som sluttar bort från grunden mot skog. Grunden är dessutom en fuktsäker konstruktion.

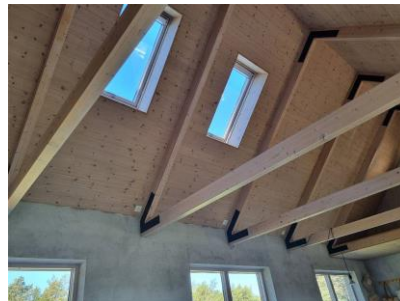
Friskluftsventiler saknas i tätt hus.

Eftersom friskluftsventiler inte finns försämras möjligheten för ventilationssystemet att fungera (självdreg). Bristen kan innebära att fukt inte ventileras bort från bostaden. Detta riskerar att skada husets konstruktioner samt kan leda till en försämrade inomhusmiljö.

Möjlighet till friskluftsintag finns i takfönster. Dessa är dock väldigt svåra att nå.

Det rekommenderas att komplettera sov- och vistelserum med reglerbara friskluftsintag (som går att nå). Möjlighet till mekanisk frånluft finns i dusch/toalett och kök.

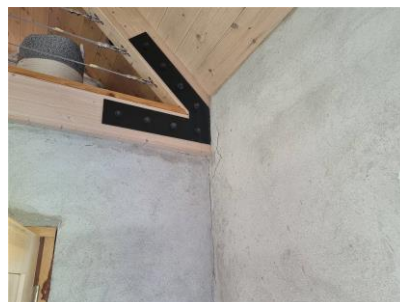
Invändiga sprickor i putsade väggar och putssläpp finns. Gäller bl a i anslutning av träkonstruktioner till husets putsade väggar.

Det är vanligt förekommande att nyproducerade hus rör lite på sig de första åren vilket kan orsaka mindre sprickor. Dessutom är trä ett levande material som sväller/krymper beroende på temperatur och omgivande luftfuktighet. Dessa sprickor är ofta horisontella eller vertikala och uppstår ofta i övergångar mellan vägg och tak eller i hörn och vinklar.

Dessa sprickor bedöms inte vara av allvarigare karaktär (endast estetiskt).

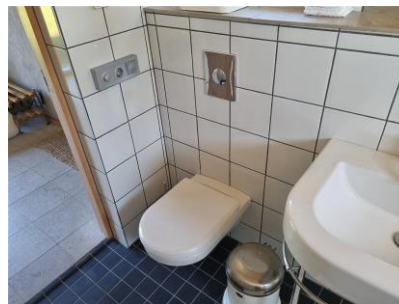
- Inbyggd spolcistern till toalett saknar skvallerrör.

Utan skvallerrör (läckageindikator) finns risk att eventuellt läckage inte upptäcks, vilket kan leda till fuktskador i omkringliggande konstruktioner.

Denna branschregel kom till 2006. När byggnaden uppfördes 2002 var det tillåtet med nuvarande konstruktion.

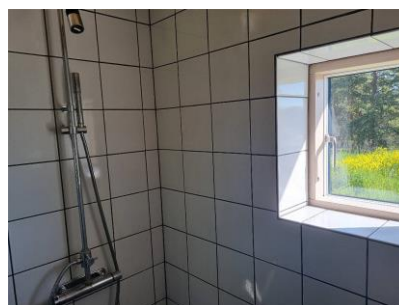
- Duschen är placerad nära ett fönster.

Duschens placering i våtutrymmet utgör en risk för fuktskador i fönster- och väggkonstruktionen.

För att minska risken för fuktskador på fönster och väggkonstruktion rekommenderas att man skyddar fönstret mot vattenbegjutning (med t ex ett duschdraperi).

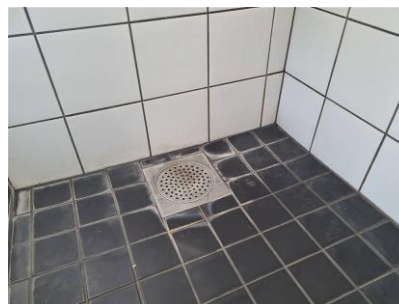
- Golvbrunnen är placerad för nära vägg (mindre än 20 cm).

Det finns risk att tätskiktet inte har kunnat anslutas på rätt sätt, vilket kan leda till fuktskador.

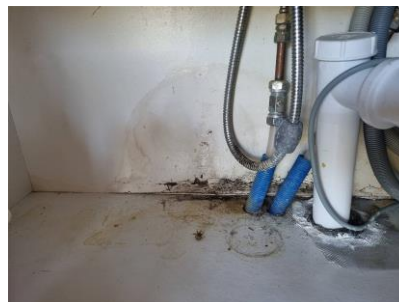
Fuktskada finns i diskbänksskåp.

Det gick vid besiktningstillfället inte att avgöra om det är en följdskada från ett redan åtgärdat läckage eller om det föreligger ett problem än idag. Vid besiktningstillfället var vattnet avstängt.

Det rekommenderas att kontrollera orsak och följdskadans omfattning.

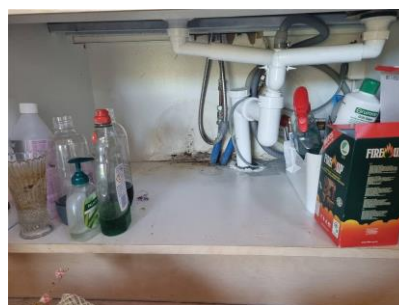
- Fuktskydd/underlägg saknas i diskbänksskåp och under kyl/frys.

Utan fuktskydd är det svårt att upptäcka läckage från rörledningar. Vatten kan då tränga in i omkringliggande konstruktioner och orsaka fuktskador.

För att upptäcka eventuella läckage, installera fuktskydd.

Med ett fuktskydd menas en plastmatta med uppvikta kanter och med tätade eventuella rörgenomföringar genom mattan.

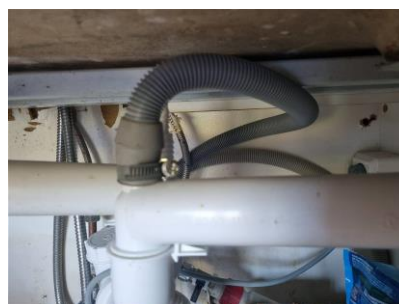
- Upphängningsbygel saknas på avloppslang från diskmaskinen.

När upphängningsbygel saknas ökar risken att slangen rycks loss från avloppet med läckage som möjlig följd.

För att förhindra läckage rekommenderas komplettering med upphängningsbygel (eller motsvarande).

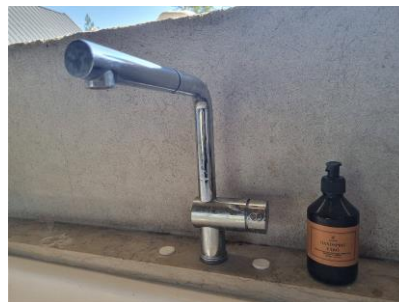
- Avstängning till diskmaskinens vatten finns ej ovan bänk.

Vattenanslutning till diskmaskin ska ha en manuell eller elektronisk avstängningsventil med en manöveranordning som är synligt placerad ovan bänk och lätt åtkomlig.

Branschkrav från 2011. När utrymmet uppfördes 2002 var det tillåtet.

Om ovan regler och anvisningar inte följs och en skada inträffar riskerar man att få en nedsatt eller utebliven skadeersättning från sitt försäkringsbolag (villahem).

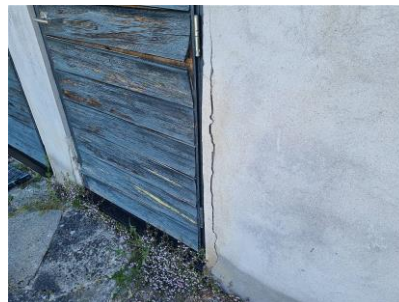
Putsad fasad har brister kring dörrkonstruktion.

Bedöms bero på uppkommen spricka som senare pga inträngande vatten orsakat frostsprängning den kalla årstiden.

Det rekommenderas att kontrollera orsak till ursprunglig uppkommen spricka (t ex intilliggande dörrkonstruktion).

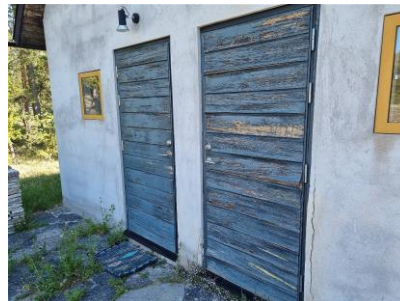
Dörrar har fuktskador.

Dörrarna (dörrkonstruktionerna) är i behov av renovering. I samband med renovering rekommenderas det att kontrollera efter eventuella följskador.

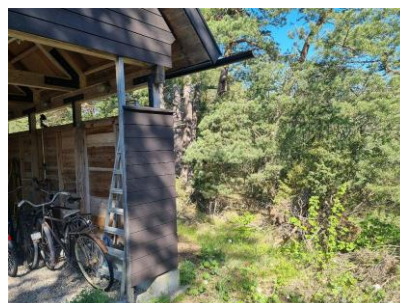
Stuprör saknas.

Endast noterat som en mindre brist då hängrännan går ut mot carport och vattnet hamnar på mark som sluttar bort från grunden mot skog.

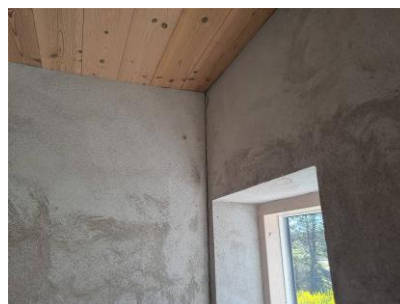
Invändiga sprickor i putsade väggar och putssläpp finns.

Det är vanligt förekommande att nyproducerade hus rör lite på sig de första åren vilket kan orsaka mindre sprickor. Dessa sprickor är ofta horisontella eller vertikala och uppstår ofta i övergångar mellan vägg och tak eller i hörn och vinklar.

Dessa sprickor bedöms inte vara av allvarigare karaktär (endast estetiskt).

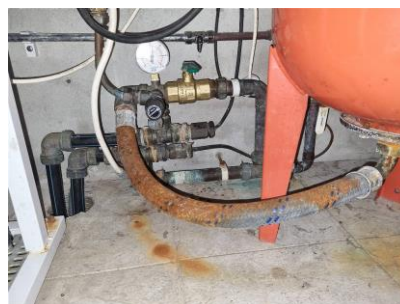
Ärgade kopplingar och rör.

Det gick vid besiktningstillfället inte att avgöra om det är följdskador från redan åtgärdade droppläckage eller om det föreligger ett problem än idag. Vid besiktningstillfället var vattnet avstängt.

Kontakta fackman på området för kontroll och eventuell åtgärd.

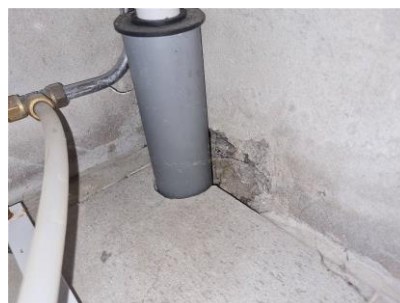
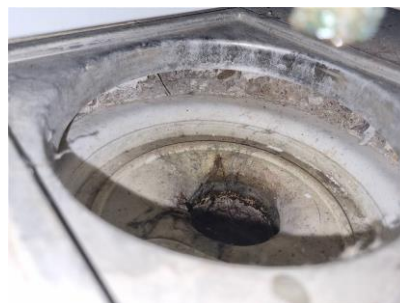
Kontroll vid golvbrunn och kring rör genomföringar genom ytskikt visar på att tätskikt inte finns.

När utrymmet uppfördes 2002 fanns det inget krav på tätskikt i en tvättstuga (eller utrymme med VVB). Sedan 2007 är det krav på tätskikt på golv.

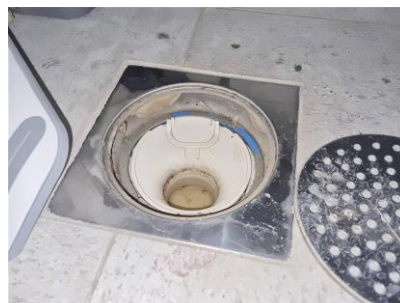
Golvlutning.

Golvfall utanför duschzon mot golvbrunnen är bristfälligt utfört.
