Besiktningssprotokoll

Anticimex Försäkringsbesiktning i samarbete med Fastighetsbyrån

Fastighetsbeteckning: Olympen 3	
Fastighetsadress: Olympiavägen 7	
Postnummer: 666 30	Ort: Bengtfors

Besiktningdatum: 2024-05-20	Protokollnummer: 68243839
Temperatur: 15 °C	Väderlek: Klart
Tekniker: Joakim Hellblad	
E-post: joakim.hellblad@Anticimex.se	
Kontor: Karlstad	
Närvarande: Fastighetsägarna.

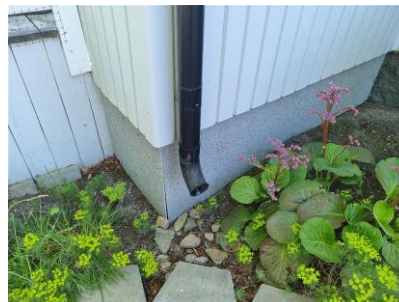
Utvändigt / Hängrännor / Stuprör

Stuprör är inte anslutet till markledning.

Stuprör som inte är anslutet till markledning kan medföra en ökad fuktbelastning på grundmur/sockel som i sin tur kan leda till fuktrelaterade skador.

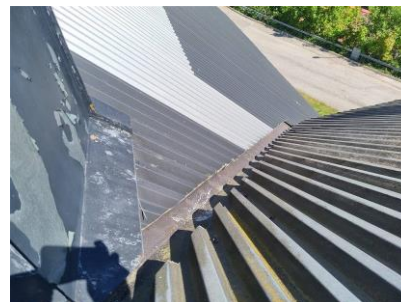
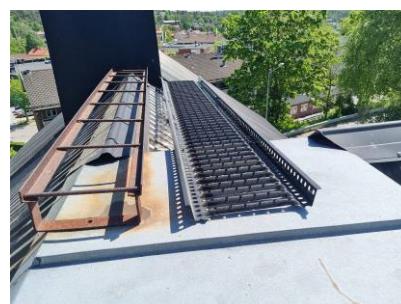
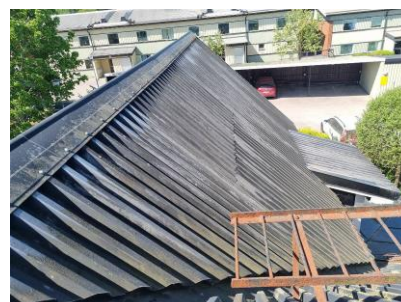
Utvändigt / Tak

Yttertaket är äldre.

Takplåt, plåtdetaljer och underlagspapp har enligt vår bedömning en begränsad livslängd. Eftersom husets taktäckning är äldre har det ett minskat motstånd mot vatteninträngning. Detta i sin tur kan leda till fuktskador på träläkt och vidare ner i underliggande konstruktioner. Taket är besiktat från takluckan.

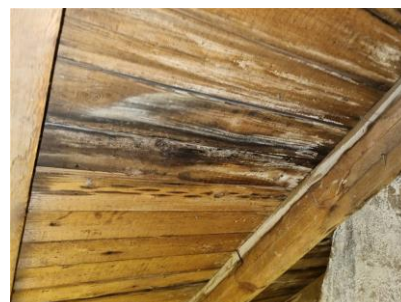
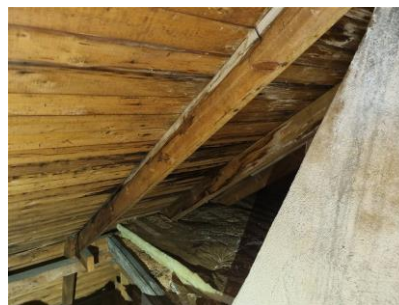
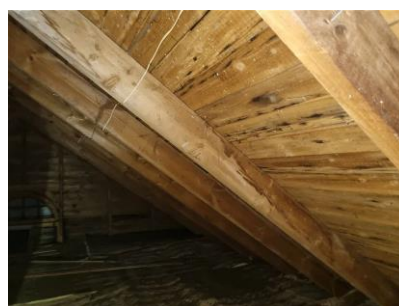
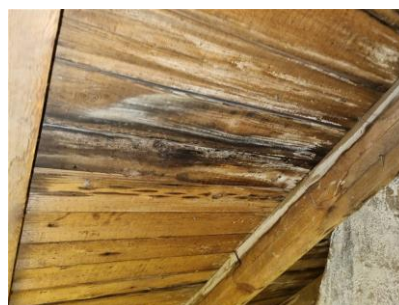
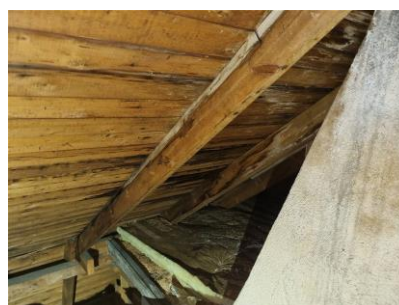
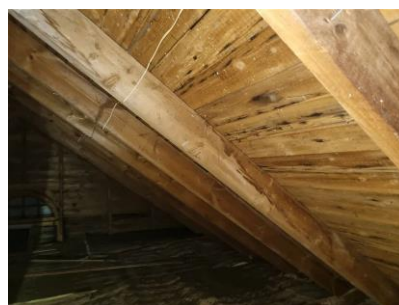
Utvändigt / Vind

Underlagstaket har fuktfläckar.

Fuktfläckar kan bero på olika saker, och kan vara ett tecken på en tidigare eller ett pågående läckage. Vid besiktning noterades inga förhöjda fuktvärden å vinden.

Vi rekommenderar en fördjupad undersökning för att bedöma orsak och omfattning.

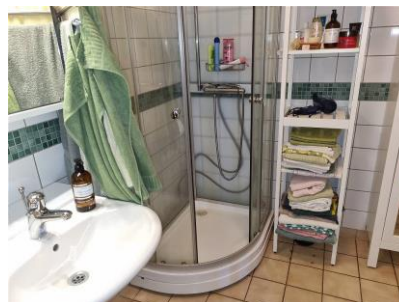
Entréplan / Dusch

⚠ Våtutrymmet har äldre yt-/tätskikt.

Eftersom funktionen, som innebär att ytskiktet/tätskiktet ska vara vattentätt, kan vara nedsatt finns en ökad risk att vatten tränger igenom ytskiktet/tätskiktet med vattenskador i omkringliggande konstruktioner som följd. Rekommenderar att man fortsatt använder en duschkabin i utrymmet om man inte tänker renovera badrummet.

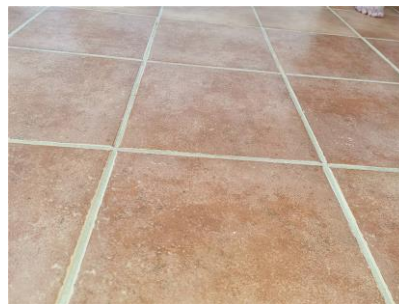
Entréplan / Glasveranda

Klinker har släppt från underlaget ("Bom").

Felet som uppstått är att vidhäftningen mellan klinker och underlag har upphört. Sk "bom/ bomljud".

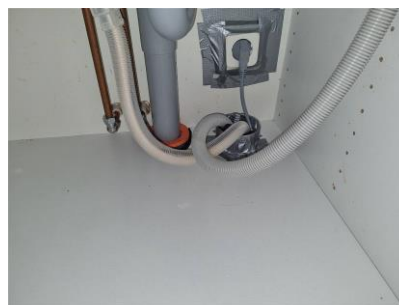
Entréplan / Kök

Fuktskydd saknas i diskbänkskåp.

Utän fuktskydd är det svårt att upptäcka läckage från rörledningar. Vatten kan då tränga in i omkringliggande konstruktioner och orsaka fuktskador.

För att upptäcka eventuella läckage, installera ett fuktskydd.

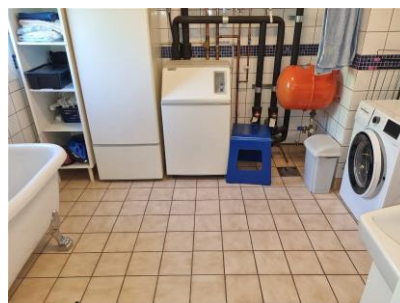
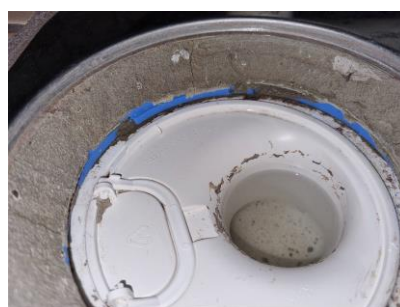
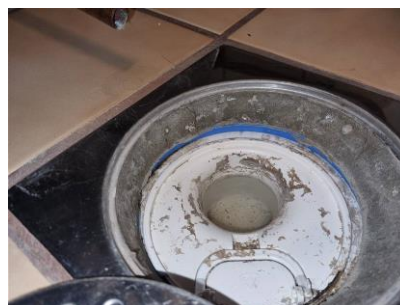
Entréplan / Badrum/Tvättstuga

Våtutrymmet har äldre yt-/tätskikt.

- Det går ej att bedöma om det finns något tätskikt i utrymmet, då man har lagt bruk/ fix ända ner till klämring i golvbrunnarna.

Eftersom funktionen, som innebär att ytskiktet/tätskiktet ska vara vattentätt, kan vara nedsatt finns en ökad risk att vatten tränger igenom ytskiktet/tätskiktet med vattenskador i omkringliggande konstruktioner som följd.

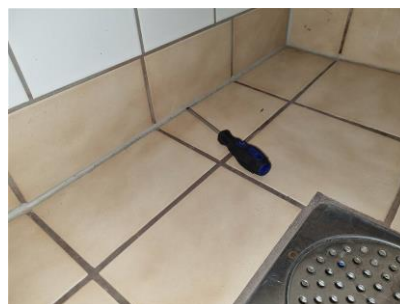
Klinker har släppt från underlaget ("Bom").

Felet som uppstått är att vidhäftningen mellan klinker och underlag har upphört. Sk "bom/ bomljud".

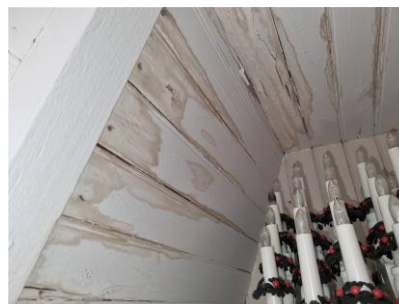
Övre plan / Garderob

Äldre fuktfläckar finns i taket . Vid besiktningstillfället var fläckarna torra.
