Besiktningssprotokoll

Anticimex Försäkringsbesiktning i samarbete med Fastighetsbyrån

Fastighetsbeteckning: Baggekärr 1:24	
Fastighetsadress: Baggekärr 24	
Postnummer: 695 97	Ort: Tived

Besiktningdatum: 2024-05-20	Protokollnummer: 68267662
Temperatur: 16 °C	Väderlek: Sol
Tekniker: Magnus Hidström	
E-post: magnus.hidstrom@anticimex.se	
Kontor: Örebro	
Närvarande: Fastighetsägare Magnus Hidström: Besiktningssman Anticimex

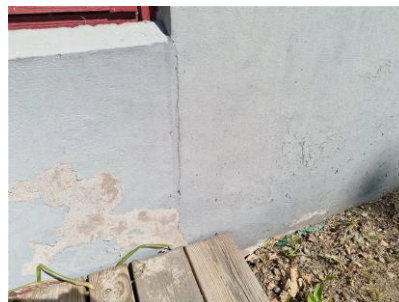
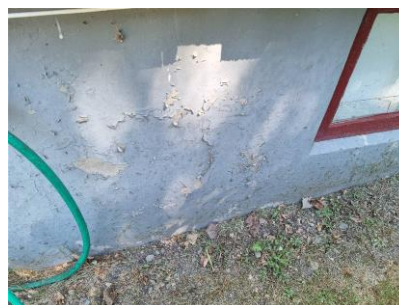
Utvändigt / Sockel

Sprickor och putssläpp finns i sockel.

Dessa bedöms inte ha lett till bakomliggande skador.

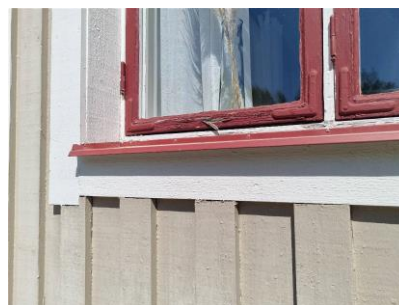
Utvändigt / Fönster

Vissa fönster är i behov av målning/underhåll.

Fönsterbågar och fönsterkarmar där målningsbehov finns riskerar att få fukt- och rötskador på grund av sämre vattenavvisande förmåga.

För att öka livslängden på fönster rekommenderas målning och underhåll.

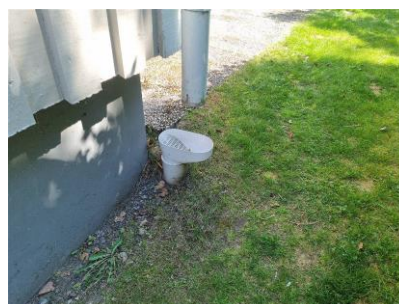
Utvändigt / Hängrännor / Stuprör

Påskjutssrör på ett stuprör saknas.

Detta medför en ökad fuktbelastning på grundmur/sockel med fuktrelaterade skador som följd.

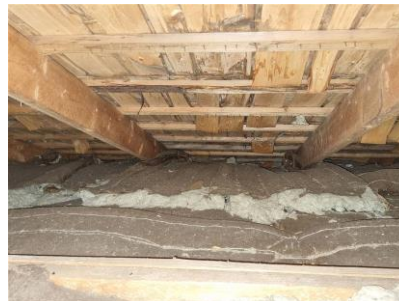
Utvändigt / Vind

Vid kontroll av vinden uppmättes fuktvärden under kritisk fuktnivå för mikrobiell tillväxt och en normal lukt upplevdes.

Det finns risk för mikrobiell tillväxt om den relativa fuktigheten (RF) i den omgivande luften är över 75 %. I furuvirke motsvarar det en fuktkvot (FK) på 17 %. Fuktkvoten i takbjälkar uppmättes vid besiktningstillfället till 8 %. Detta värde varierar dock under året beroende på årstid och utomhusklimat.

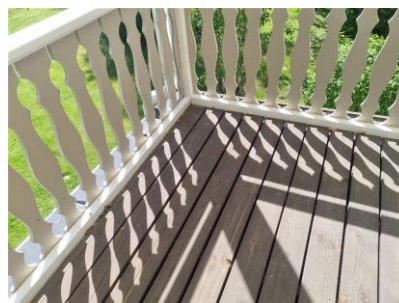
Utvändigt / Balkong

Taket under terrass kunde inte besiktas då trallen döljer takets yta.

Jag rekommenderas att trätrallen demonteras så att en kompletterande besiktning kan utföras.

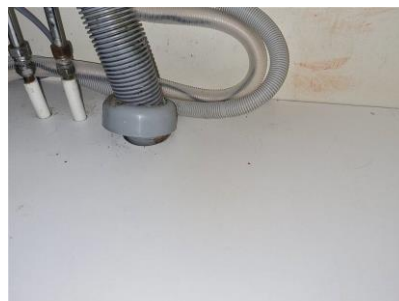
Entréplan / Kök

- ⚠ Fuktskydd saknas i diskbänksskåp och under kylskåpet.

Utan fuktskydd är det svårt att upptäcka läckage från rörledningar. Vatten kan då tränga in i omkringliggande konstruktioner och orsaka fuktskador.

För att upptäcka eventuella läckage, installera fuktskydd.

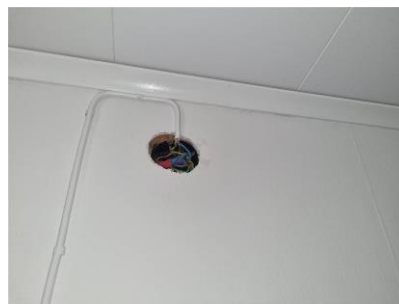
Övre plan / Sovrum 3

Skyddslock saknas på kopplingsdosa.
Montera skyddslock.

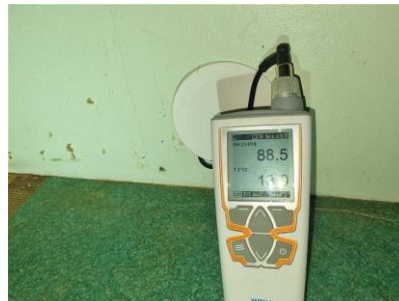
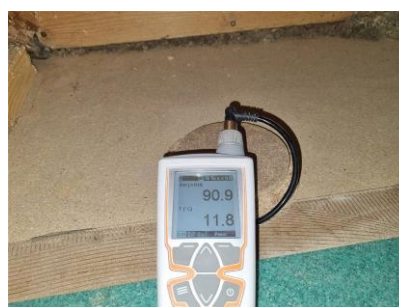
Källarplan / Allmänt

Vid kontroll av konstruktion som gjordes i uppreglade golv och utreglade väggar (provhål utfört i trappförråd) uppmättes fuktvärden över kritisk nivå för mikrobiell tillväxt och mikrobiell lukt upplevdes. Notera att källarens utvändiga fuktskydd och dräneringsledning är äldre.

Källargrundmurar med påreglade isolerade ytterväggar samt betongplatta på mark utan underliggande isolering och med ett uppreglat isolerat golv dikt an betongen. Dessa konstruktioner får ofta skador på grund av naturlig fuktvandring.

Det finns risk för mikrobiell tillväxt om den relativa fuktigheten (RF) i den omgivande luften är över 75 %. I furuvirke motsvarar det en fuktkvot (FK) på 17 %. Fuktkvoten uppmättes till mellan 20-26 % och den relativa fuktigheten uppmättes till 88,5-90,9 % vid 11,8-13 grader.

Jag rekommenderar en fördjupad undersökning för att bedöma orsak och omfattning. Det är viktigt att tänka på att denna rekommendation om fördjupad undersökning gäller dom delar av källaren som har dessa konstruktioner.

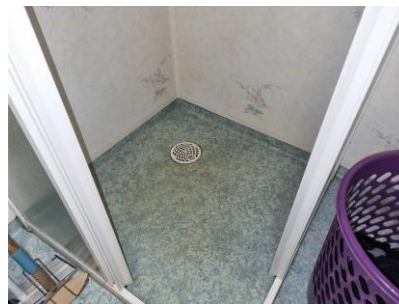
Källarplan / Bad/Dusch och tvättstuga

- Golvlutning.

Brister i golvets lutning medför risk för att vatten tränger in i omkringliggande konstruktioner/utrymmen vilket i sin tur orsakar fuktrelaterade skador. Det medför också ökad risk för att vatten blir stående i golvets lågpunkter, vilket kan orsaka missfärgningar på mattan samt att "unken" lukt uppstår.

- Våtutrymmet har äldre yt-/tätskikt och lokala missfärgningar finns på golvmattan.

Eftersom funktionen, som innebär att ytskiktet/tätskiktet ska vara vattentätt, kan vara nedsatt finns en ökad risk att vatten tränger igenom ytskiktet/tätskiktet med vattenskadorna i omkringliggande konstruktioner som följd.

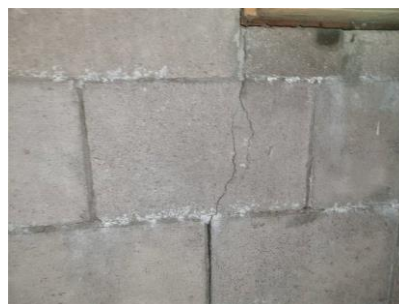
Källarplan / Garage

- Spricka finns i vägg.
- Skyddslock saknas på kopplingsdosa.

Bedöms som mindre brister.
