# Besiktningssprotokoll

Anticimex Försäkringsbesiktning i samarbete med Fastighetsbyrån

Fastighetsbeteckning: Snesslinge 12:169	
Fastighetsadress: Skatvägen 64	
Postnummer: 742 93	Ort: Östhammar

Besiktningdatum: 2024-05-20	Protokollnummer: 68271351
Temperatur: 10 °C	Väderlek: Sol med inslag av molnighet
Tekniker: Mikael Jansson	
E-post: Mikael.Jansson@anticimex.se	
Kontor: Uppsala	
Närvarande: Fastighetsägare

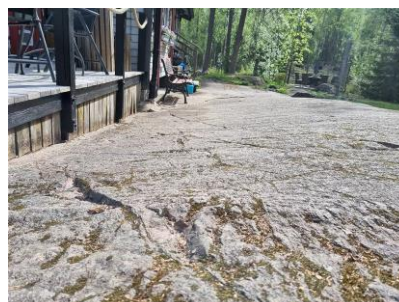
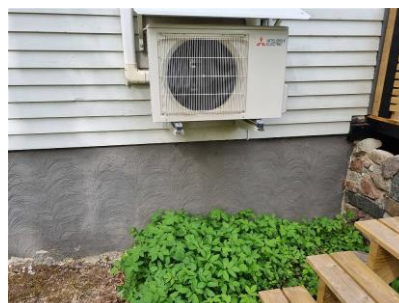
#### Utvändigt / Markförhållanden

- Berg/klippor lutar mot huset.
- Kondensvatten från luftvärmepumpens utedel leds inte bort.

Detta innebär en ökad fuktbelastning mot grunden vilket i sin tur kan orsaka fuktskador i huset.

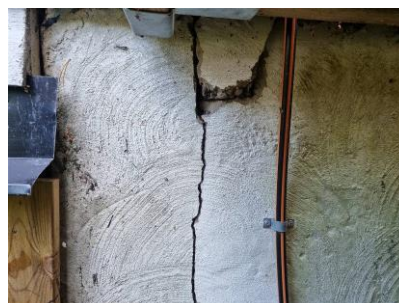
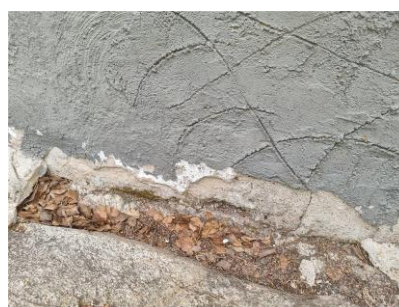
### Utvändigt / Sockel

-Sprickor samt puts och färgsläpp finns i sockel.

Detta kan leda till fukt- och frysskador i konstruktionen.

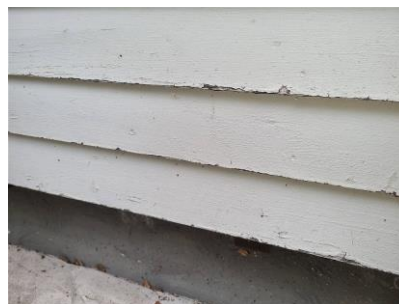
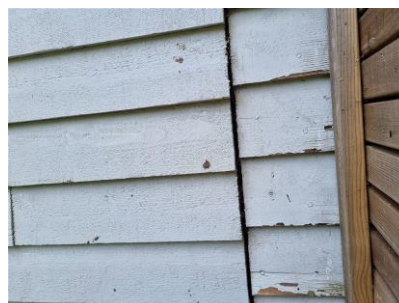
### Utvändigt / Fasad

-Fasadpanelen börjar bli i behov av målning/underhåll.

-Täcklist saknas mellan utbyggnaden och den originella huskroppen.

Fasadbeklädnad och träkonstruktioner där målningsbehov finns riskerar att få fukt- och rötskador på grund av sämre vattenavvisande förmåga. För att öka livslängden på fasadbeklädnaden rekommenderas målning och underhåll. Glipan som noteras mellan utbyggnaden och det originella huskroppen bör man montera täcklist för att undvika att väta letar sig in bakom väggkonstruktionen med fuktskador som följd.

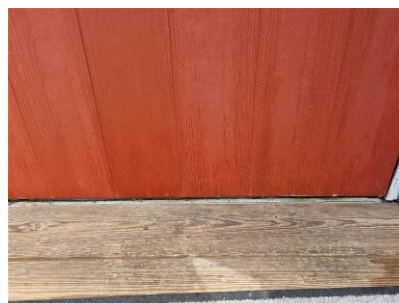
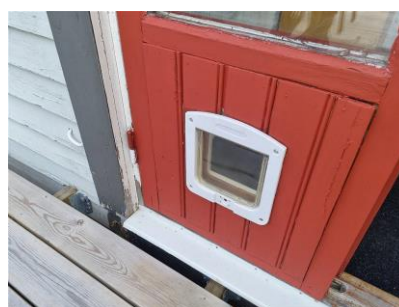
### Utvändigt / Dörrar

- Altandörr är i behov av målning/underhåll.
- Ytterdörr i behov av mindre underhåll samt saknar tröskelbleck.

För att öka livslängden på altandörr samt ytterdörr samt för att undvika skador på tröskel rekommenderas målning och montage av tröskelbleck.

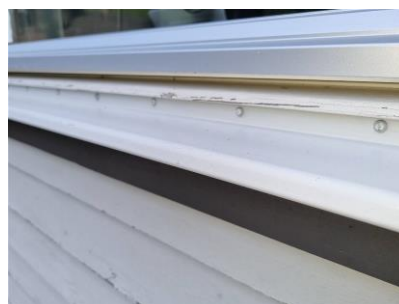
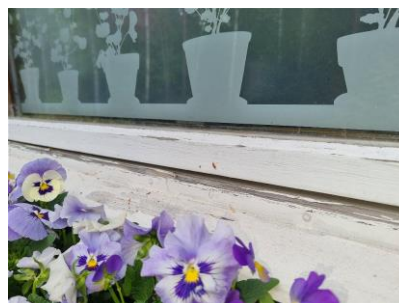
### Utvändigt / Fönster

- Fönster är i behov av målning/underhåll på kallverandan samt på enstaka 2-glas isoler fönster.

Fönsterbågar och fönsterkarmar där målningsbehov finns riskerar att få fukt- och rötskador på grund av sämre vattenavvisande förmåga. Utför därför målning på nämnda punkter.

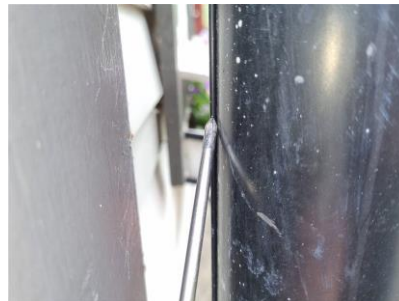
### Utvändigt / Hängrännor / Stuprör

-Fals på stuprör vänd mot fasad.

Falsen på stuprören kan med fördel vändas ut från fasaden för att lättare se om röret blivit skadat efter vinterns påfrestningar samt för att undvika skador på fasad vid ett eventuellt läckage.

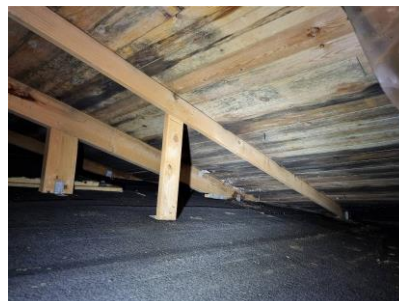
### Utvändigt / Vind

-Underlagstaket har äldre fuktfläckar samt inslag av mikrobiell påväxt.

Noterade fuktfläckar uppstod innan takomläggningen och den mikrobiella påväxten som noteras har troligen uppstått i samband med detta.

Vid kontroll av vinden uppmättes fuktvärden under kritisk fuktnivå för mikrobiell tillväxt och en normal lukt upplevdes.

Fuktkvoten i underlagstak/takbjälkar uppmättes till +10,6 %.

Det finns risk för mikrobiell tillväxt om den relativa fuktigheten (RF) i den omgivande luften är över 75 %. I furuvirke motsvarar det en fuktkvot (FK) på 17 %.

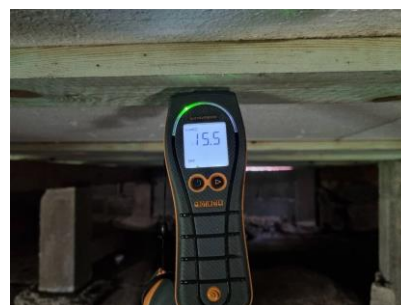
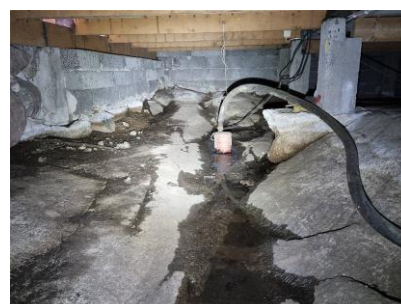
### Utvändigt / Krypgrund

Vid kontroll av konstruktionen i krypgrund uppmättes fuktvärden under kritisk fuktnivå för mikrobiell tillväxt och normal lukt upplevdes. Vid besiktningstillfället noteras det att fritt vatten letar sig in i krypgrunden, dock så finns det en dränkpump inne i krypgrunden för att pumpa ur vattnet som letar sig in.

Golvbjälklaget ovan den uteluftsventilerade krypgrunden riskerar att drabbas av fuktskador på grund av naturlig fuktpåverkan. Detta kan i sin tur leda till mikrobiella skador (angrepp av mikroorganismer) som kan leda till att mikrobiell lukt sprids till boendemiljön.

Fuktkvoten uppmättes till +15,5 %.

Det finns risk för mikrobiell tillväxt om den relativa fuktigheten (RF) i den omgivande luften är över 75 %. I furuvirke motsvarar det en fuktkvot (FK) på 17 %.

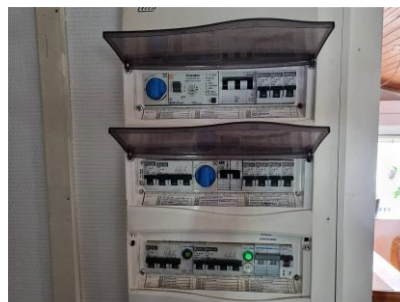
### Entréplan / Allmänt

-Normal slitage förekommer.

-El-centralen har jordfelsbrytare och gruppförteckning noteras.

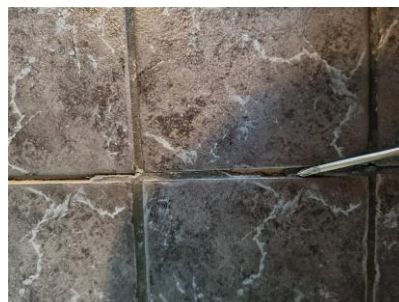
### Entréplan / Allrum

-Fogsläpp noteras vid gnistskyddet.

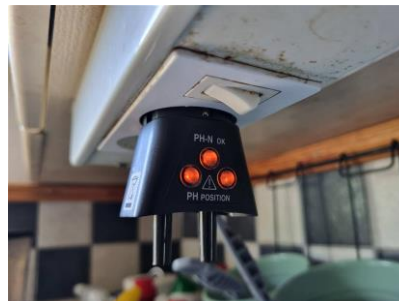
-Ojordade uttag finns vid armatur vid diskbänk.

När man har ojordade uttag i kök finns det en ökad risk för personskador.

Kontakta en elektriker för kontroll och åtgärd.

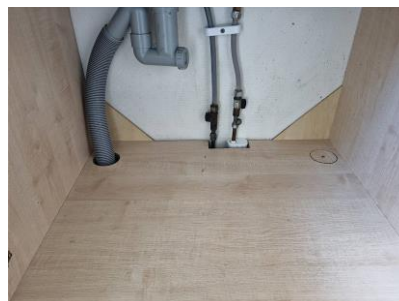
-Fuktskydd saknas i diskbänkskåp.

Utan fuktskydd är det svårt att upptäcka läckage från rörledningar. Vatten kan då tränga in i omkringliggande konstruktioner och orsaka fuktskador.

För att upptäcka eventuella läckage, installera ett fuktskydd.
