Besiktningssprotokoll

Anticimex Försäkringsbesiktning i samarbete med Fastighetsbyrån

Fastighetsbeteckning: Leoparden 9	
Fastighetsadress: Mossbanegatan 20a	
Postnummer: 692 33	Ort: Kumla

Försäkringsbesiktning

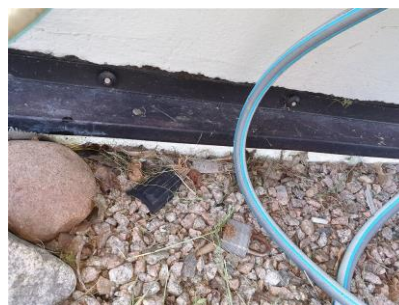
Utvändigt / Sockel

Utvändigt fuktskydd ligger oskyddat ovan mark.

Risk finns att det utvändiga fuktskyddet skadas och funktionen försämras.

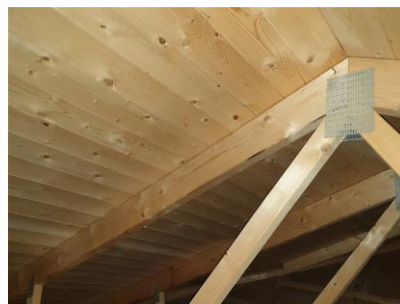
Utvändigt / Vind

- ✓ Vid kontroll av vinden uppmättes fuktvärden under kritisk fuktnivå för mikrobiell tillväxt och en normal lukt upplevdes. Fuktkvoten i underlagstak/takbjälkar uppmättes vid besiktningstillfället till ca 12 %. Detta värde varierar dock under året beroende på årstid och utomhusklimat.

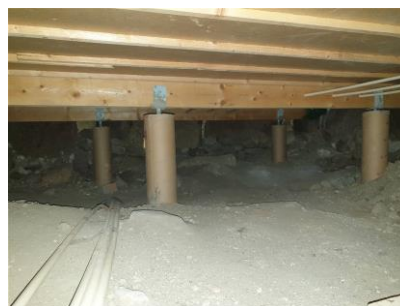
Utvändigt / Krypgrund

- ⚠ Vid kontroll av konstruktionen i krypgrund uppmättes fuktvärden under kritisk fuktnivå för mikrobiell tillväxt och normal lukt upplevdes. Golvbjälklaget ovan den uteluftsventilerade krypgrunden riskerar att drabbas av fuktskador på grund av naturlig fuktpåverkan. Detta kan i sin tur leda till mikrobiella skador (angrepp av mikroorganismer) som kan leda till att mikrobiell lukt sprids till boendemiljön. Fuktkvoten uppmättes till 11 %.
