# Besiktningssprotokoll

Anticimex Försäkringsbesiktning i samarbete med Fastighetsbyrån

Fastighetsbeteckning: Tanums-Bräcke 1:12 & 1:13	
Fastighetsadress: Nya vägen 12	
Postnummer: 45791	Ort: Tanumshede

Besiktningdatum: 2024-05-16	Protokollnummer: 68271569
Temperatur: 16 °C	Väderlek: Klart
Tekniker: Mikael Lindgren	
E-post: mikael.lindgren@anticimex.se	
Kontor: Uddevalla	
Närvarande: Fastighetsägare

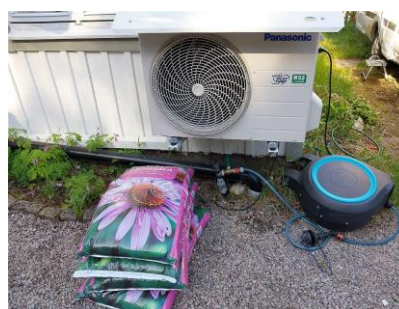
Kondensvatten från luftvärmepumpens utedel leds inte bort från husgrunden.

- Det finns möjlighet att ansluta rör från pumpen till underliggande markledning.

Detta medför ökad risk för att vatten tränger in i anslutande konstruktioner, vilket i sin tur kan leda till fuktrelaterade skador. Observera att besiktning av byggnadens värmesystem eller värmepumpen inte har ingått i uppdraget.

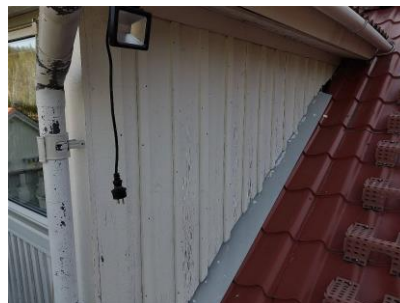
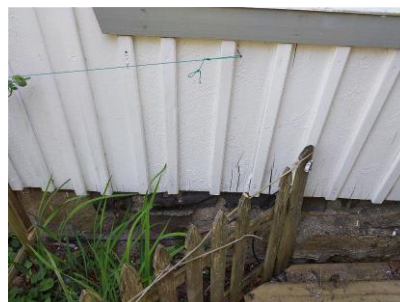
⚠ Enstaka panelbrädor har mindre rötskador.  
Fasadpanelen är i behov av målning/underhåll.

Fasadbeklädnad och träkonstruktioner där målningsbehov finns riskerar att få fukt- och rötskador på grund av sämre vattenavvisande förmåga. För att öka livslängden på fasadbeklädnaden rekommenderas målning och underhåll. I samband med ommålning rekommenderas att de rötskadade panelbrädorna byts ut.

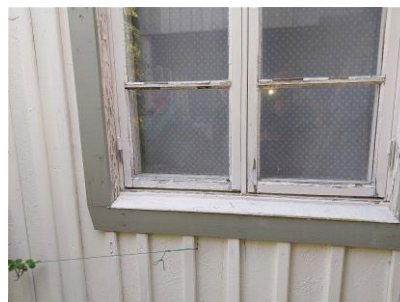
⚠ Fönster i allmänhet är i behov av målning/underhåll.

Fönsterbågar och fönsterkarmar där målningsbehov finns riskerar att få fukt- och rötskador på grund av sämre vattenavvisande förmåga.

För att öka livslängden på fönster rekommenderas målning och underhåll.

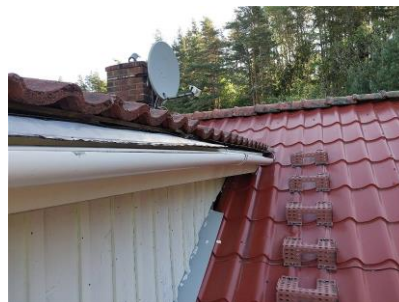
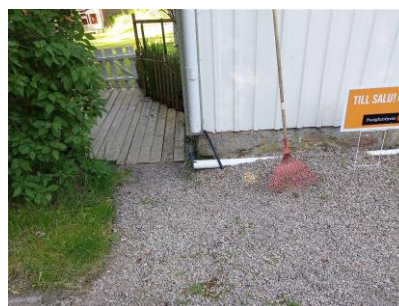
Stuprör avslutas nära husliv.  
- Hängränna på taklyft sitter lite löst fast i två krokarna.

Stuprör som avslutas intill husliv (ovan mark) kan medföra en ökad fuktbelastning på grundmur/sockel med fuktrelaterade skador som följd.

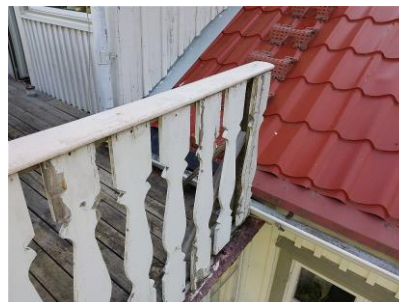
Snickare bör konsulteras, då räcket är skrangligt och underliggande tak är äldre och bör bytas.

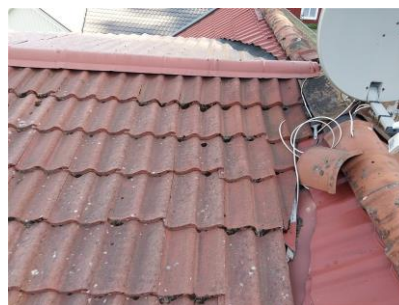
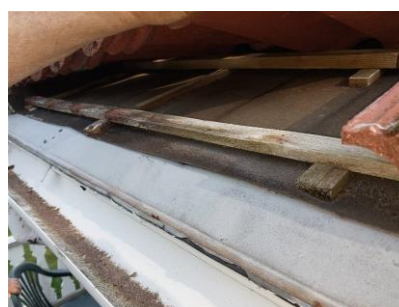
Taket består av plåt, tegelpannor och betongpannor.

- Brister förekommer i form av rötskadade strö/tegelåkter och genomgående skruvar i rännalsplåtar.
- Besikta av hela taket för en omfattning av helheten och vad som bör utföras.

Vi rekommenderar en fördjupad undersökning för att bedöma orsak och omfattning.

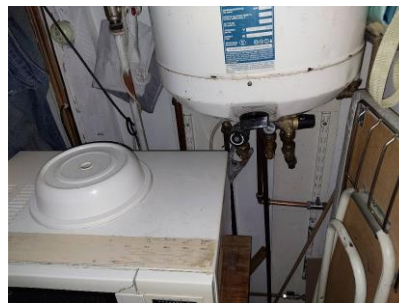
Varmvattenberedaren är olämpligt placerad.

När varmvattenberedaren finns i ett utrymme utan tätskikt ökar risken för fuktrelaterade skador i omkringliggande konstruktioner vid ett läckage.

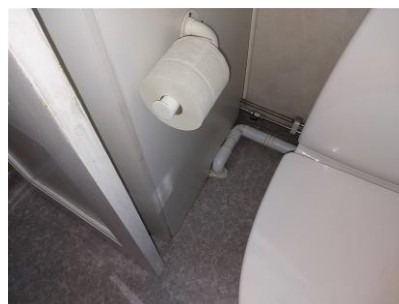
Fuktindikering i utrymmet gav lokalt förhöjda fuktindikationer runt genomföring från dusch i golv, som är tätad med mjukfog.

Kan möjligtvis vara vatten från våtmoppling av golvet, då det utförs.

Vi rekommenderar en fördjupad undersökning för att bedöma orsak och omfattning.

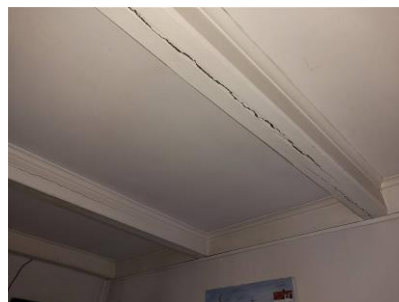
Torrspäckor i hanbjälkarna i mellanbjälklag.

- Nuvarande ägare inredde övervåningen och ytt renoverade / målade dessa bjälkar.

Bedöms som mindre brist.

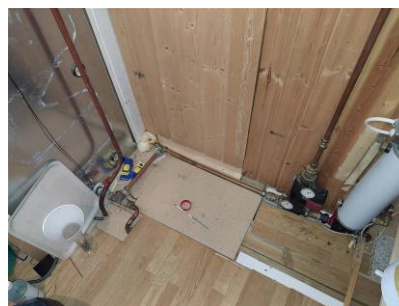
⚠ Ackumulatortank och expansionstank är olämpligt placerade.

Akkumulatortank med rörkopplingar mm. finns i ett utrymme utan tätskikt, då ökar risken för fuktrelaterade skador i omkringliggande konstruktioner vid ett läckage.

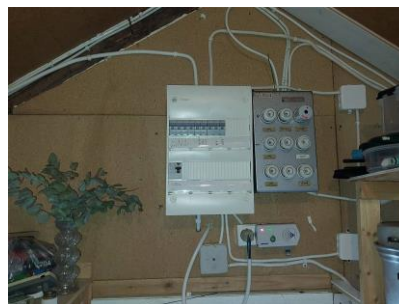
- 🔍 Elanläggningen i huset är delvis äldre.
- Blandade uttag jord/ojordat finns i samma utrymme.
  - Felaktiga uttag noteras, utan jord framdraget.
  - Lösa kablar .
  - Undercentralen bör märkas upp bättre och det är önskvärt med en jordfelsbrytare.
  - Jord i våtrum är felaktigt kopplat.

Äldre elanläggningar och elkablar är en säkerhetsrisk som kan orsaka både personskador och brand.

Kontakta en elektriker för kontroll och åtgärd.
